Tallinna Ehituskool

Portfoolio

Mööblirestauraatori eriala

ARUANNE - KUMMUT

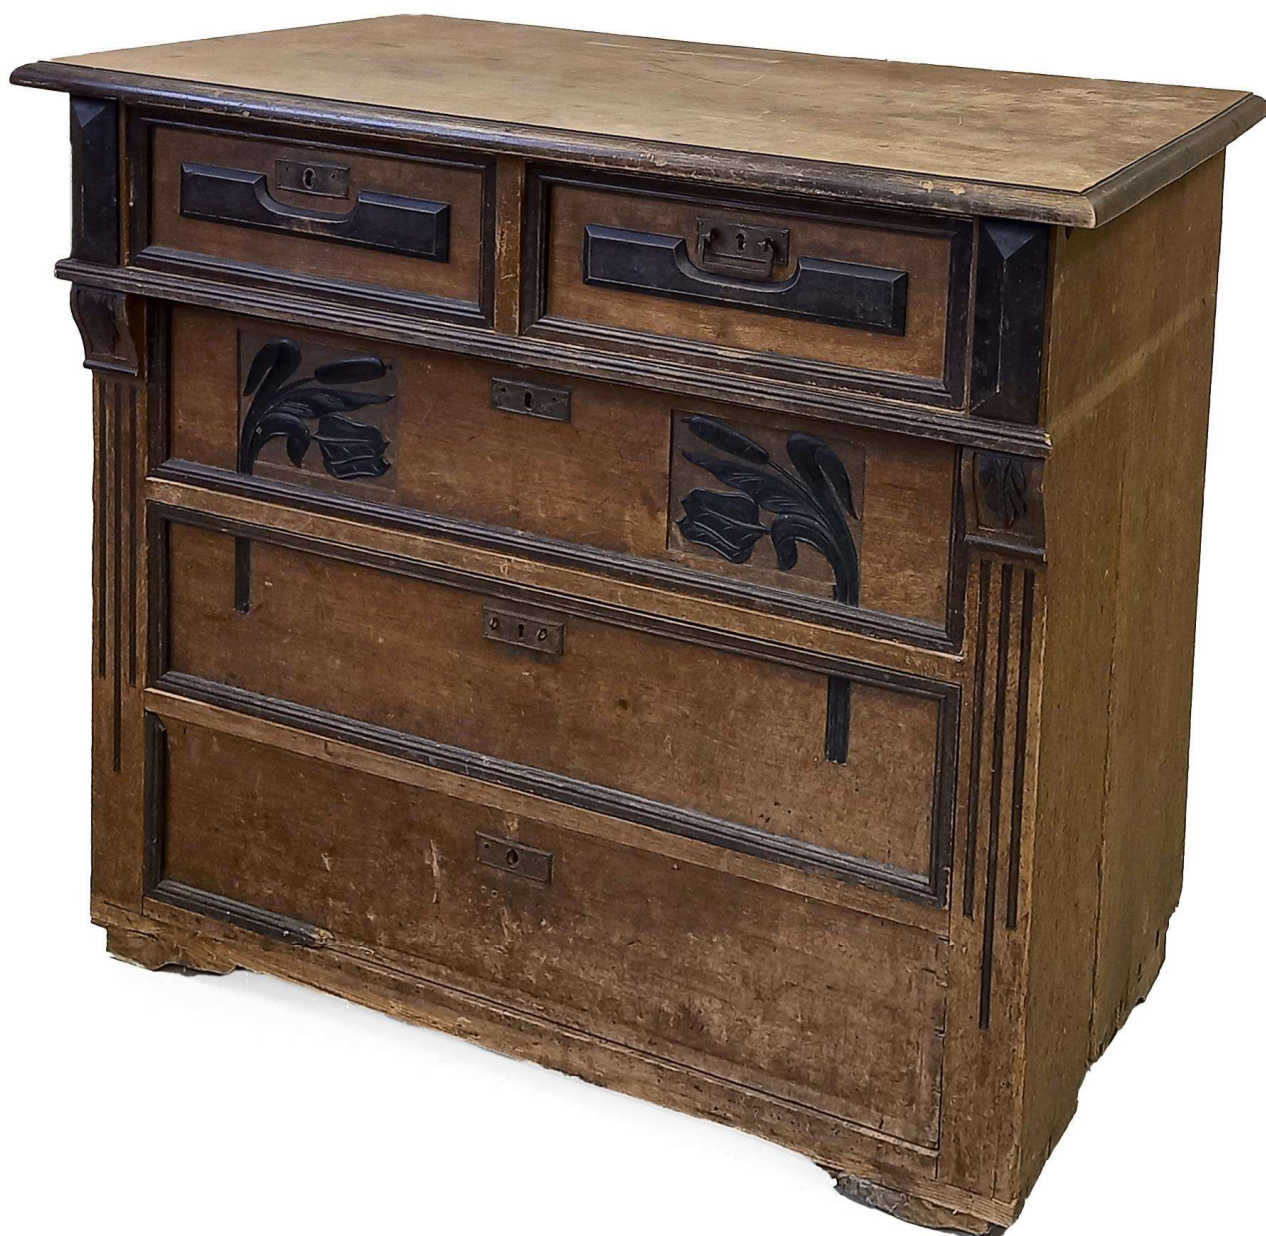
Parempoolne välimine külg on tugeva putuk-kahjustusega. Kummuti vasakpoolne külg ja alumine serv kergema putuk-kahjustusega. Alumises osa paiguti pehkinud (veekahjustus). Kapi jalad on tugevalt kahjustunud (murdumisjäljed, pehkinud, putukkahjustused jms). Puuduvad mõned iluliistud, üks sahtel seest tugevalt määrdunud (briljantroheline), üksikud plekid kummuti pealmise plaadi pinnal. Kummuti lagi on kergelt kõmmeldunud (parempoolne tagumine nurk tapi pesast väljas).

Foto 27 - Kummut enne restaureerimist

Eesmärk on taastada kummuti esteetiline välimus ja parandada selle olemasolevat seisukorda. Taastada kummuti kasutusväärtus. Säilitada võimalikult palju originaalseid detaile ja viimistlust.

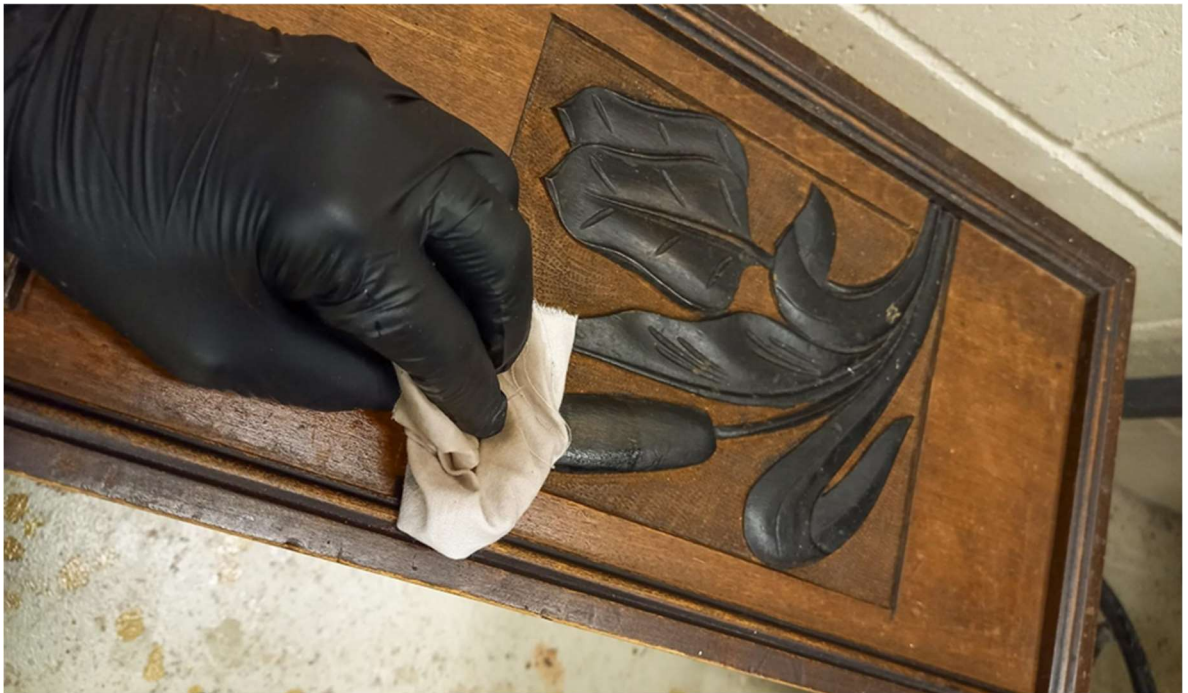
Foto 30 - Sahtli puhastamine lahusega "Segu7"

1. Kummuti sisepindade pesemine sooja vee ja rohelise seebiga (~ 1 h)
2. Kummuti välispindade puhastamine keemiliselt, kasutades "Segu 7" (~ 3 h)

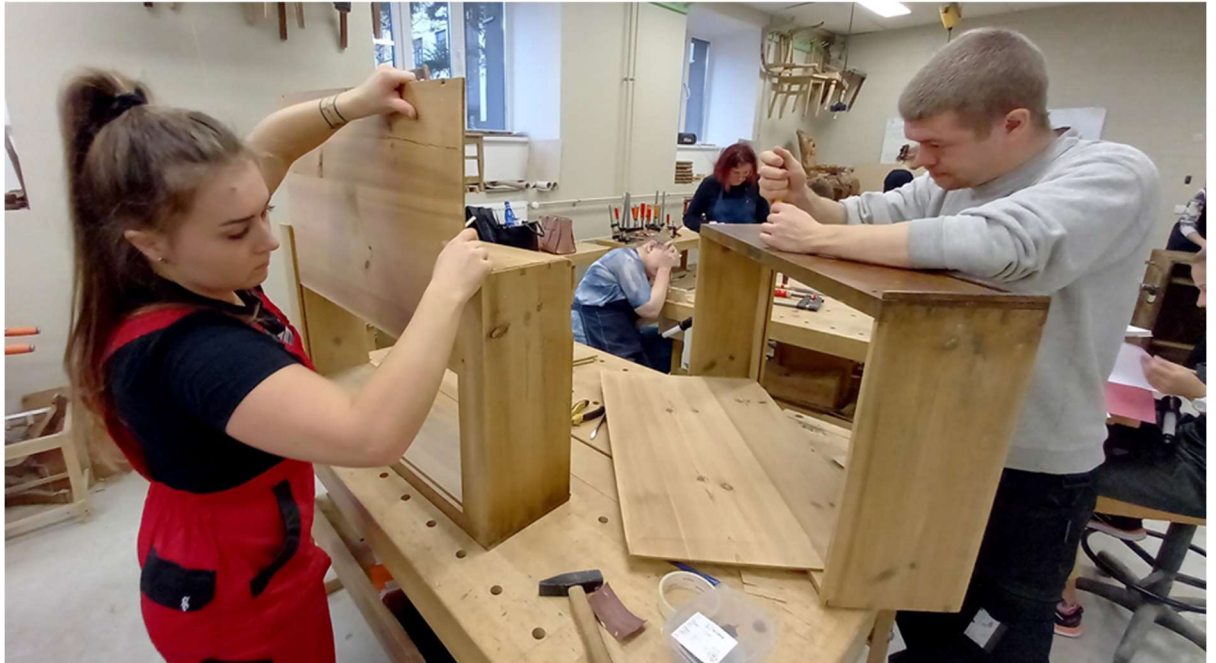
Foto 32 - Sahtlipõhjade tagasi monteerimine

3. Sahtlipõhjade eemaldamine akutrelli ja näpitsatega. Furnituuride eemaldamine näpitsate ja kruvikeerajaga. Sahtlipõhjade ja teiste pindade lihvimine nurklihvija ja lihvpaberitega. Puhastatud sahtlipõhjade tagasi kinnitamine akutrelli, naelte ja haamriga (~ 2 h 30 min)

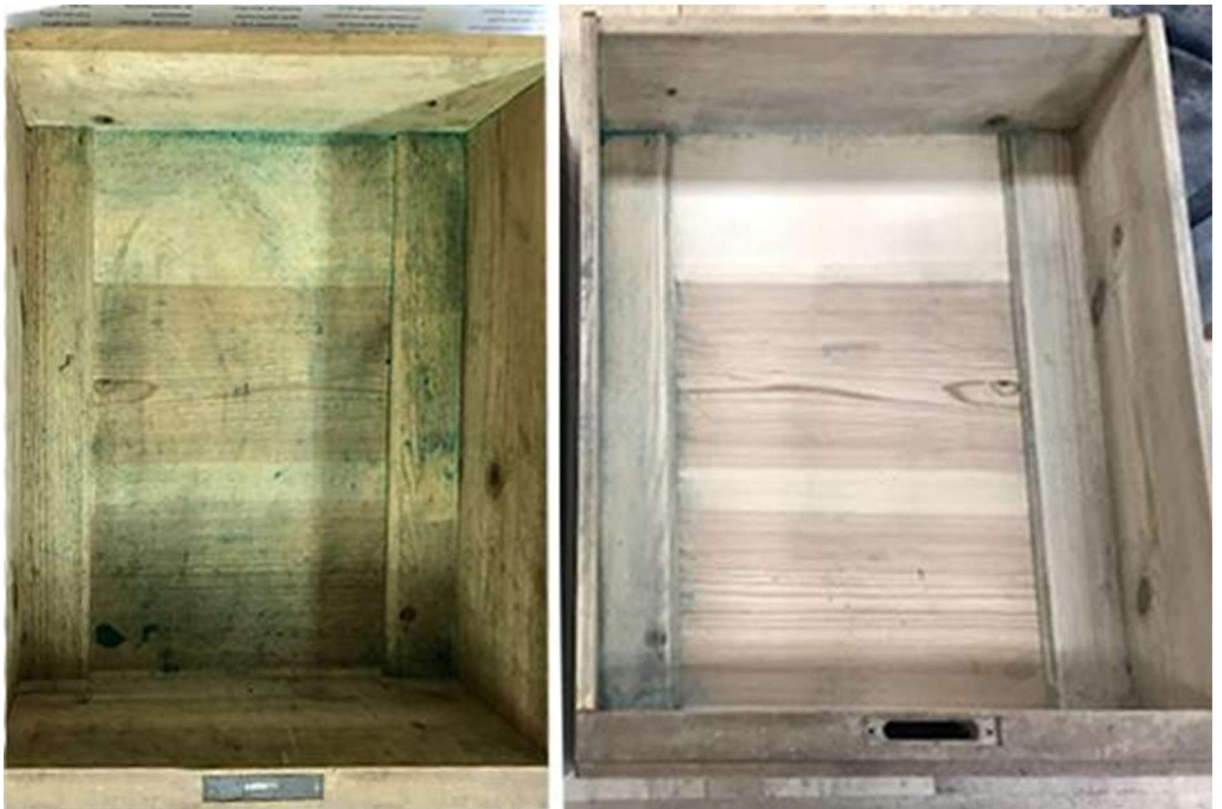
Foto 31 - Sahtlipõhi enne ja pärast puhastamist

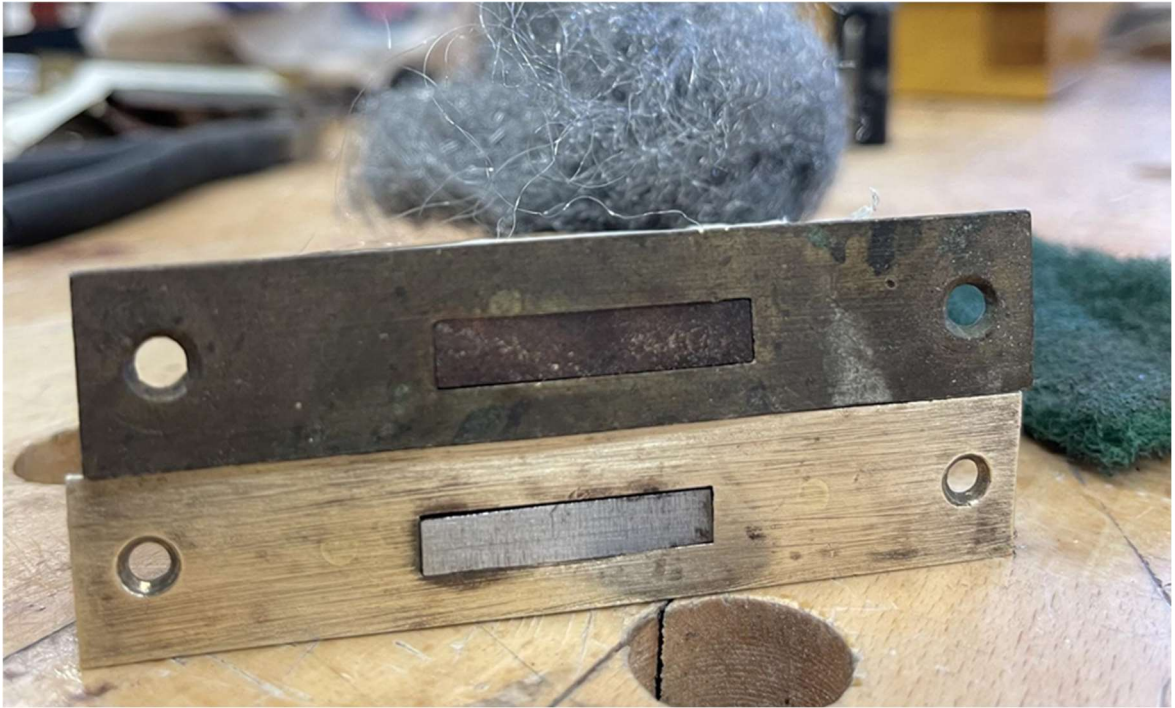
Foto 34 - : Puhastamata ja puhastatud lukuplaad

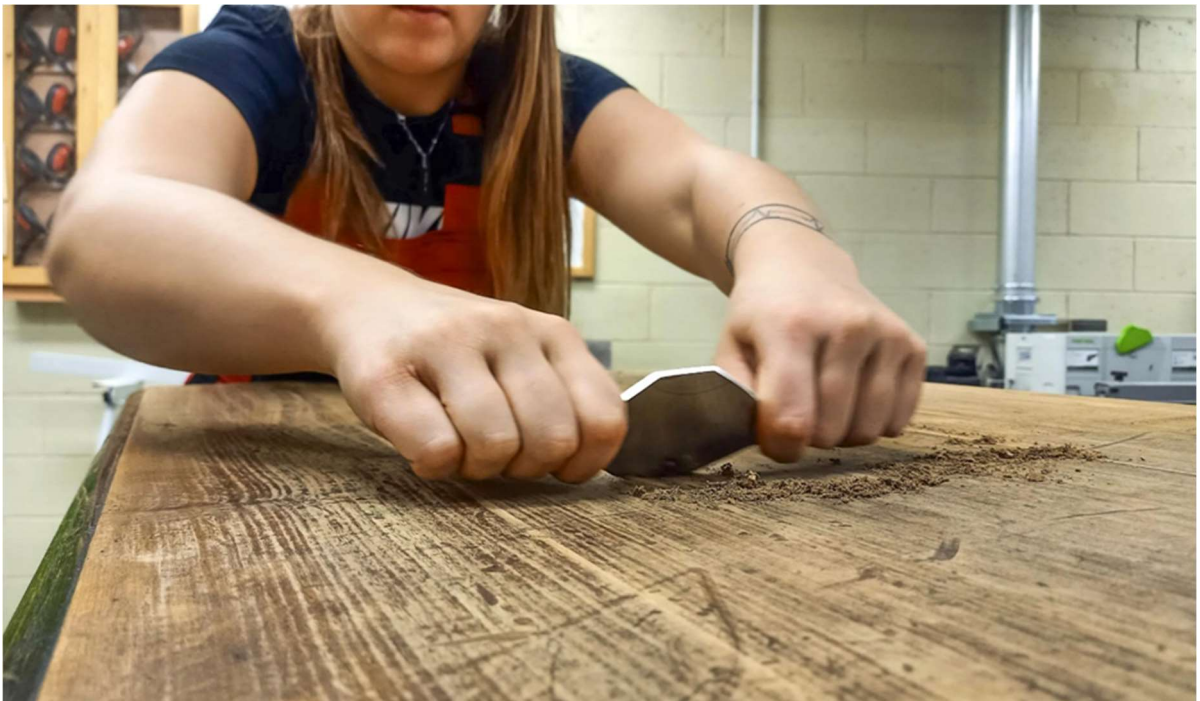
Foto 33 - Kaaplehega kummuti plaadi puhastamine

4. Kummuti lae lihvimine lihvpaberitega (~ 2 h)
5. Kummuti plaadi puhastamine kaaplehe ja lihvpaberiga (~ 3 h)

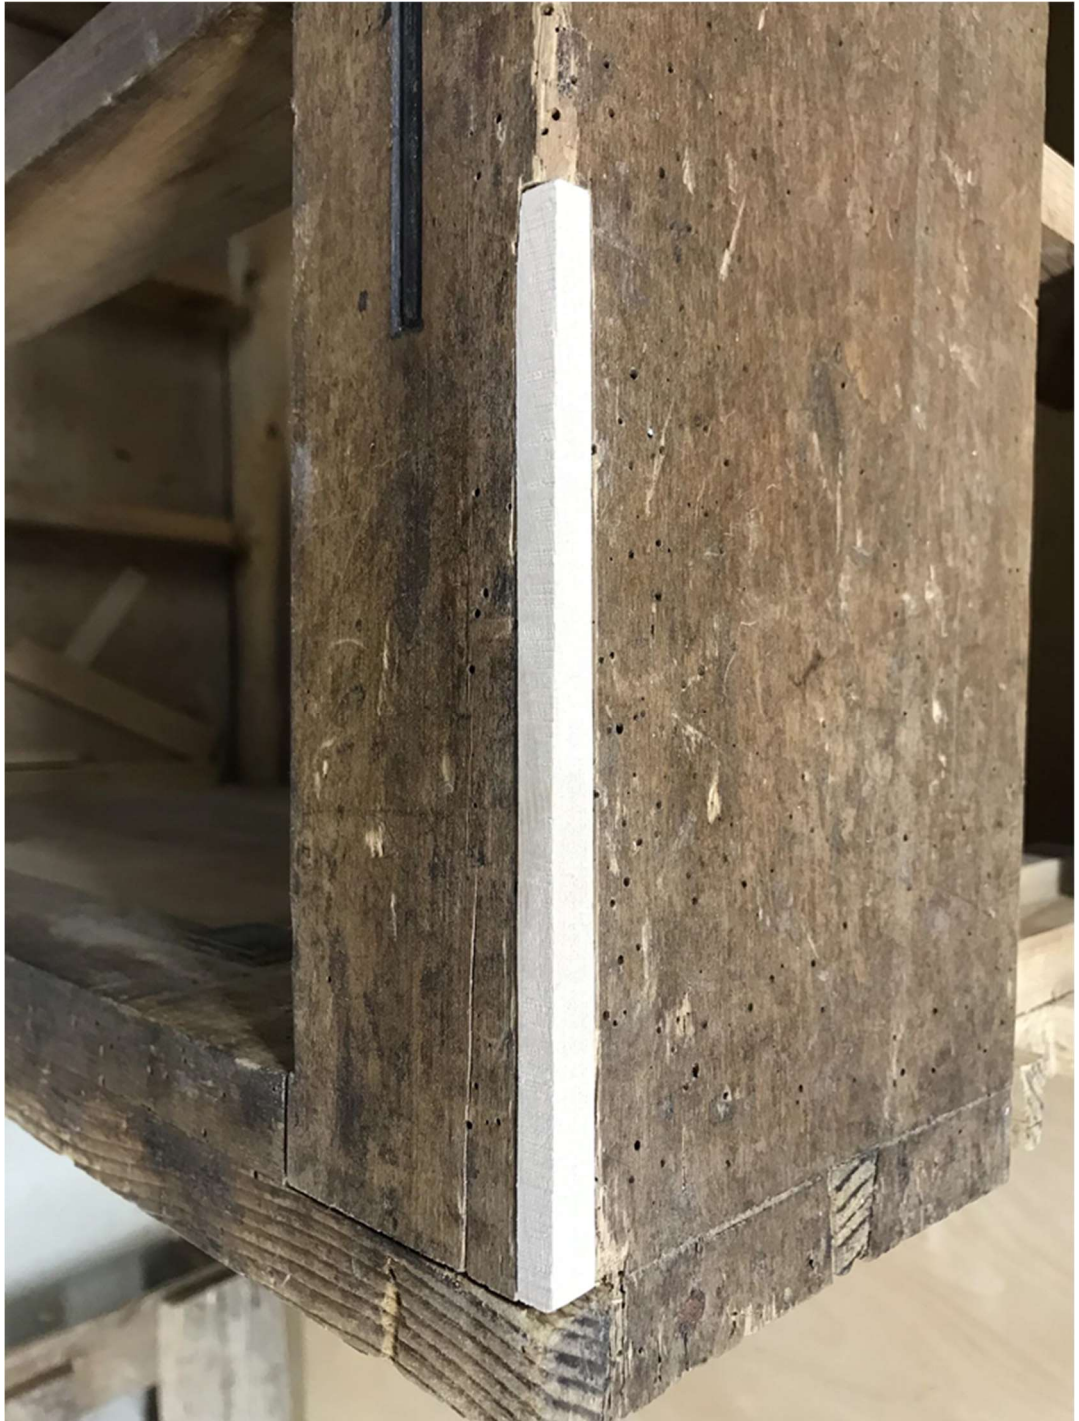
Foto 39 - Panus on kinnitatud kapi külge

10. Kummutil olevate tappide puhastus suruõhuga. Panusele tappide valmistamine kasutades jaapani saagi ja peitlit. Valmis panuse kinnitamine kondiliimi ning pitskruvidega (~ 2 h)
11. Parema külgseina alumise vasaku serva panuse valmistamine ja kinnitamine kondiliimi ning pitskruvidega (~ 4 h)
12. Peale panuse kinnitamist ja liimi kuivamist servade lihvimine tasapindade ühtlustamiseks kaaplehe ja lihvpaberiga (~ 4 h)

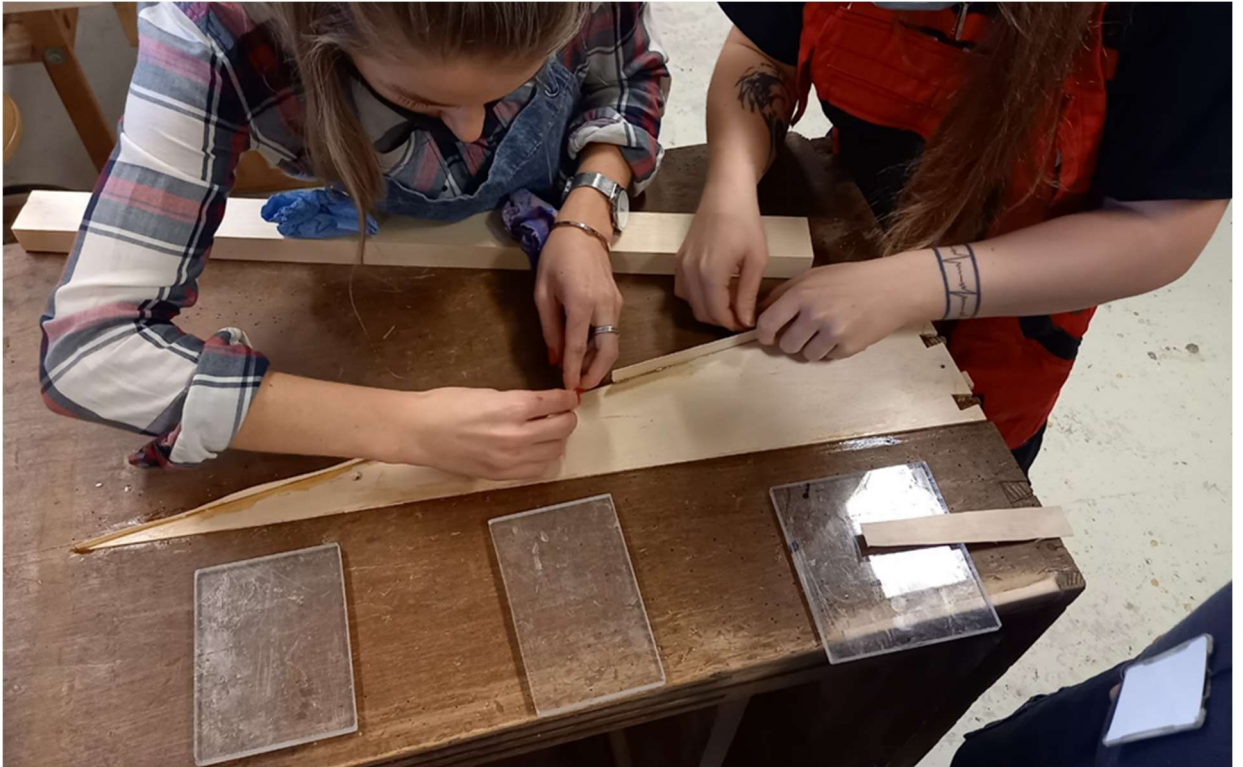
Foto 41 - Panuse sobitamine ja spooni tükide lisamine

13. Parema külgseina ülemisse vasakpoolsesse nurka panuse süvendi loomine peitliga, panuse valmistamine, lihvimine. Kinnitamine kondiliimiga. Peale kuivamist panuse tasandamine lihvpaberiga (~ 5 h)

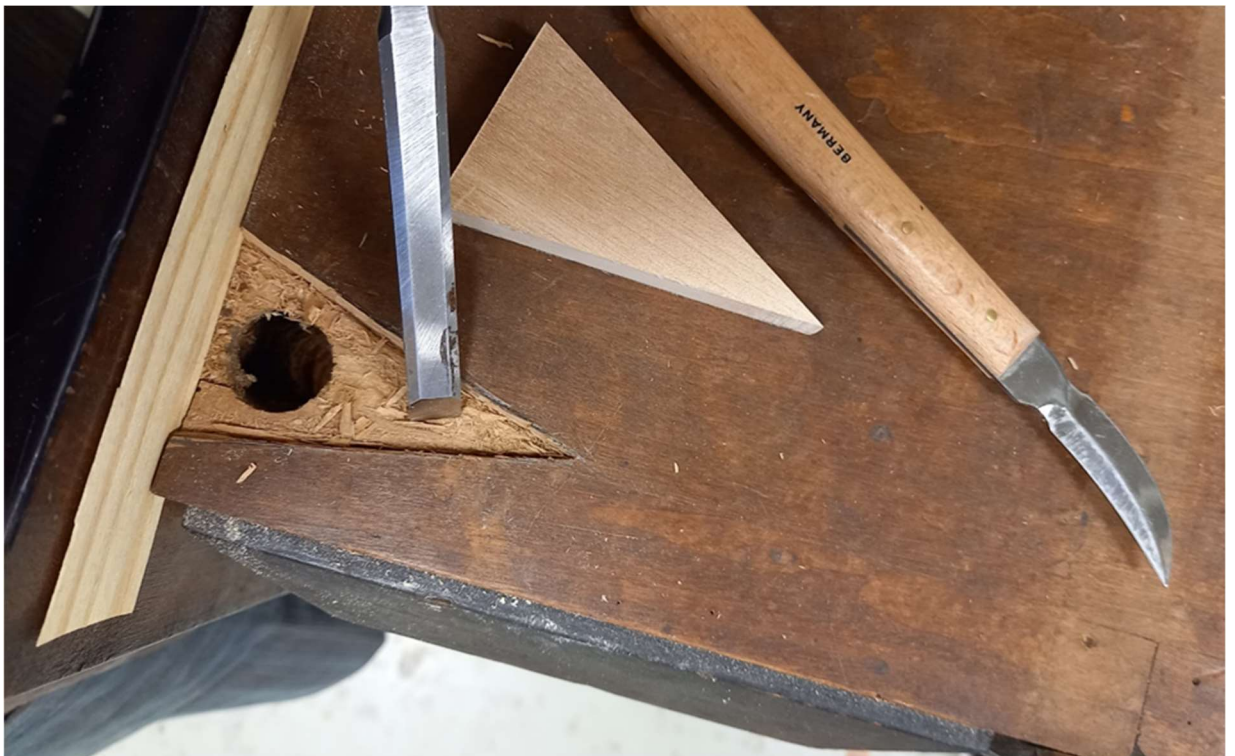
Foto 40 - Panusele peitlitega pesa lõikamine

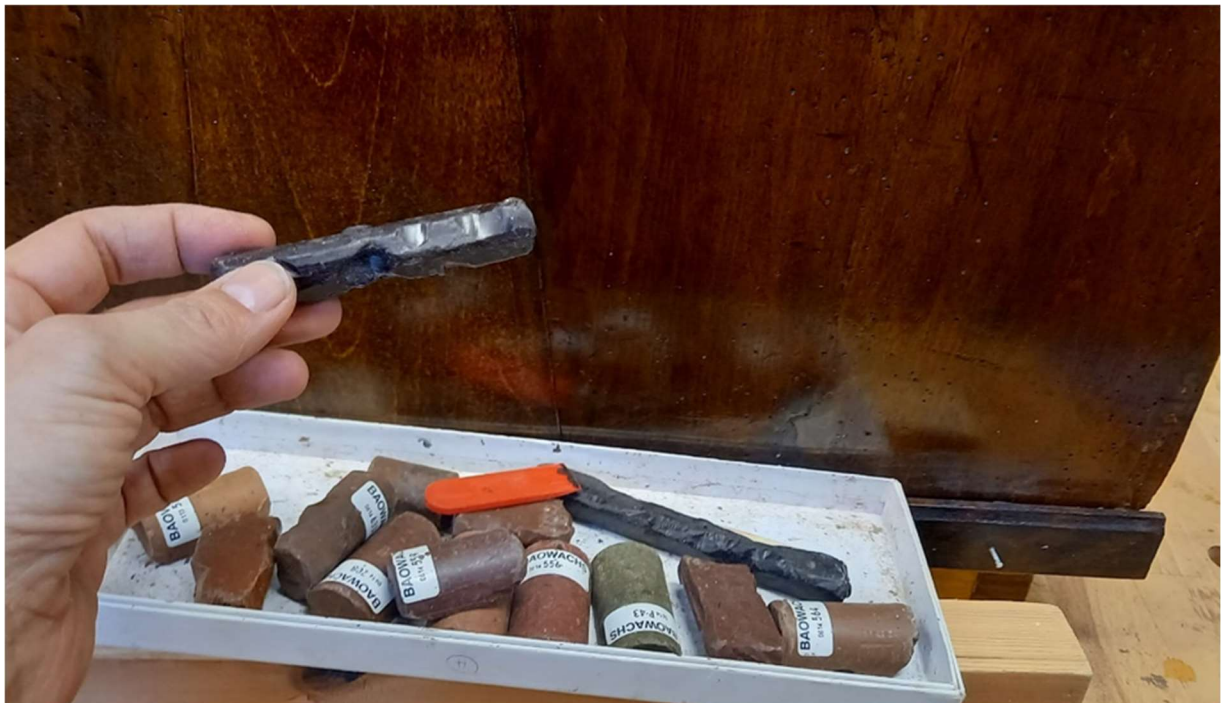
Foto 49 - Vahapulkadega pinnal väiksemate defektide peitmine

29. Puidupahtli kasutamine väiksematel defektide peitmiseks külgsentel ning ühel iluliistul (~ 30 min)
30. Kohtparandused pehme vahapulga, viltpliatsite ja šellak lakiga (~2 h)

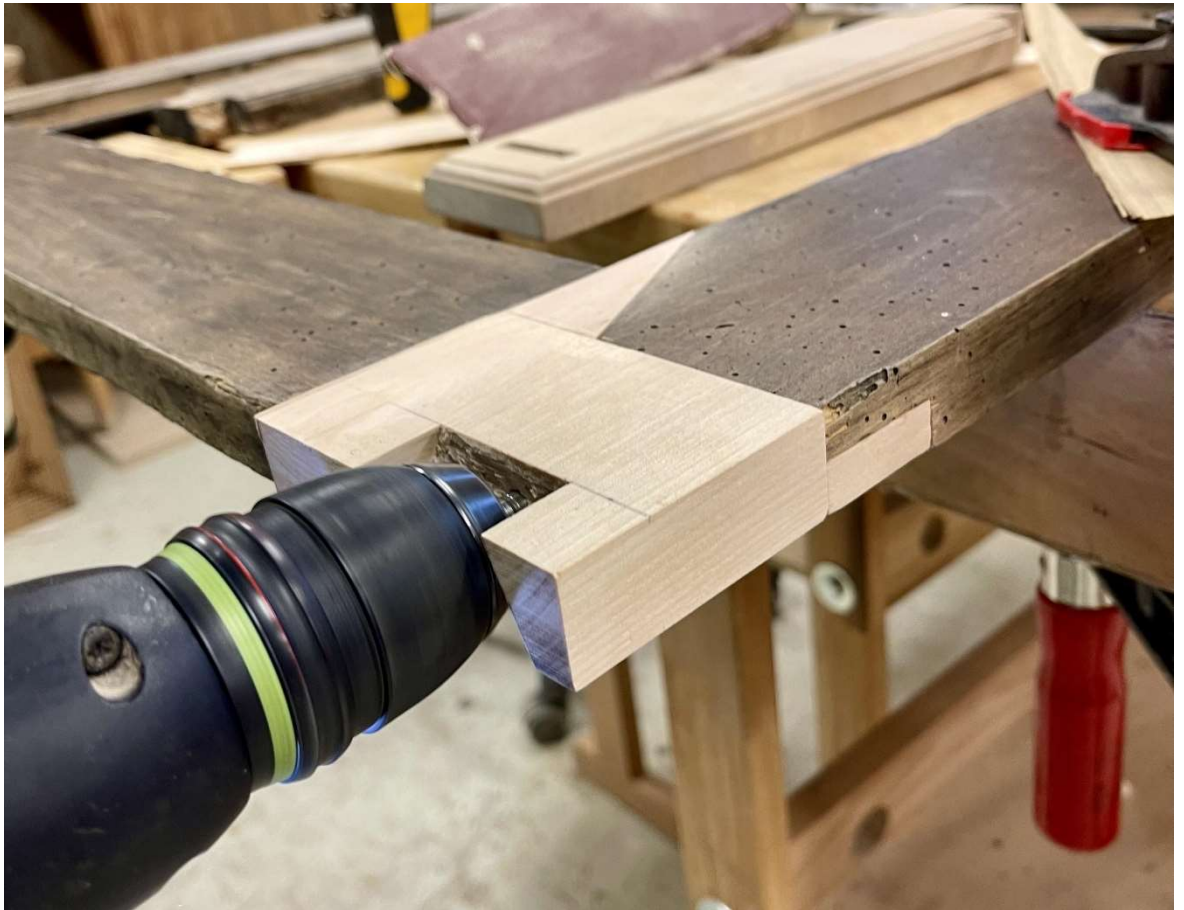
Foto 54 – Lauajalale panuse kinnitamine

6. Lauajalale panuse valmistamine, lintsae ja jaapani sae abil. Uuele tükile tapipesa lõikamine peitli abil. Panustüki kinnitamine kondiliimiga ja ajutine fikseerimine kruvidega (~ 6 h)
7. Puuduoleva iluliistu valmistamine. Liistule originaali järgi sarnase profiili tegemine erinevate viilide ja peitlite abil. Liistu lihvimine ja vanutamine (~ 12 h).

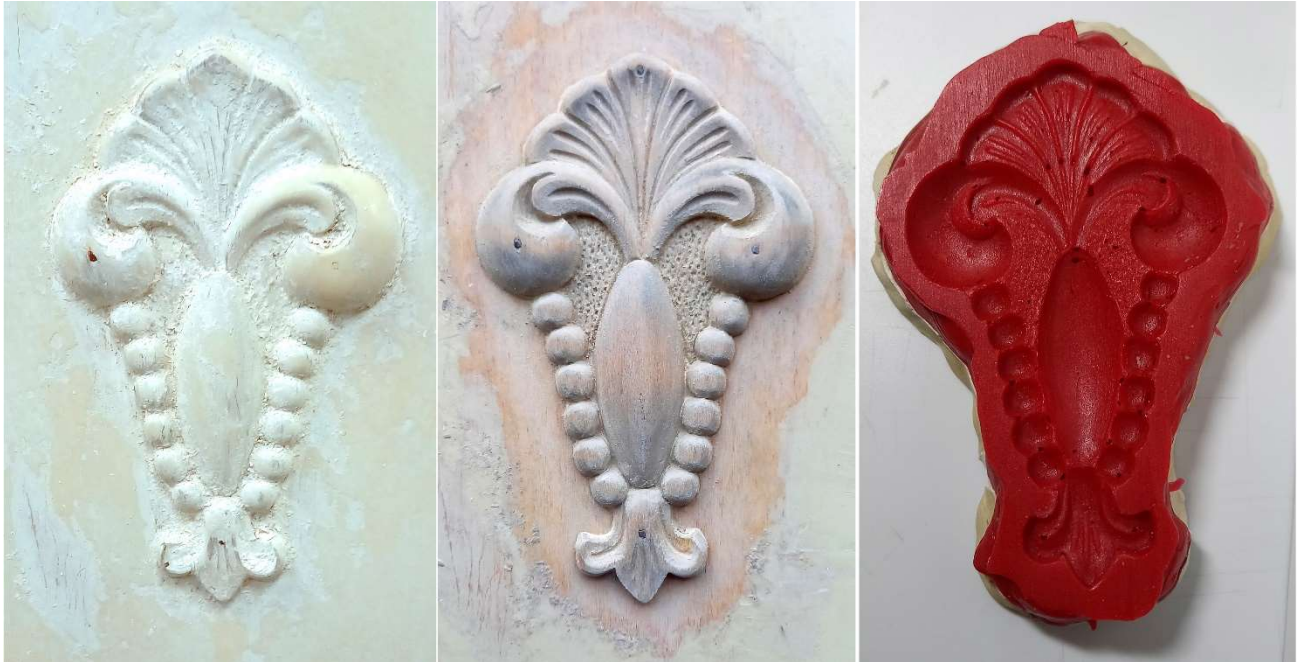
Foto 70 – Ornament enne ja pärast puhastamist ning vinamoldist vorm jäljendi valamiseks

3. Kui värvikiht oli maha võetud eemaldas in ornamendi ukse küljest. Seejärel võtsin vinamoldi abil vormi ja valasin hiljem kipsist jäljendi. (2 h)

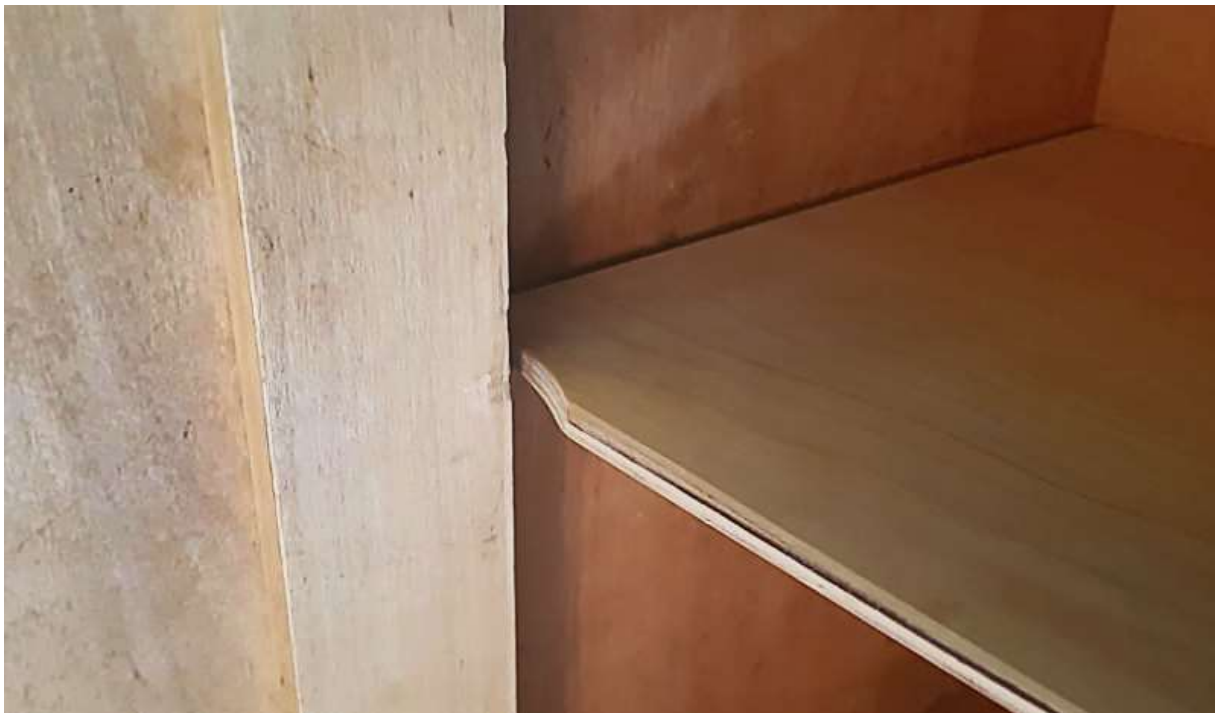
Foto 77 – Kapi riulile on tehtud kerge sisselõige, et säästa riuli pinda ning et uks mahuks vabalt liikuma

14. Mõõtsin kapi sisu järgi puuduva riuli mõõdud, kandsin vineertahvlile ja lõikasinlintsae abil välja. Nurka lõikasin süvise, et uks lahti käiks, samuti lõikasin süvised riuli taha, et see mahuks vastu seina. Servad lihvisin kergelt ümaraks. Riuli pinna katsin värnitsa ja tärpentini 1:1 seguga. (30 min)

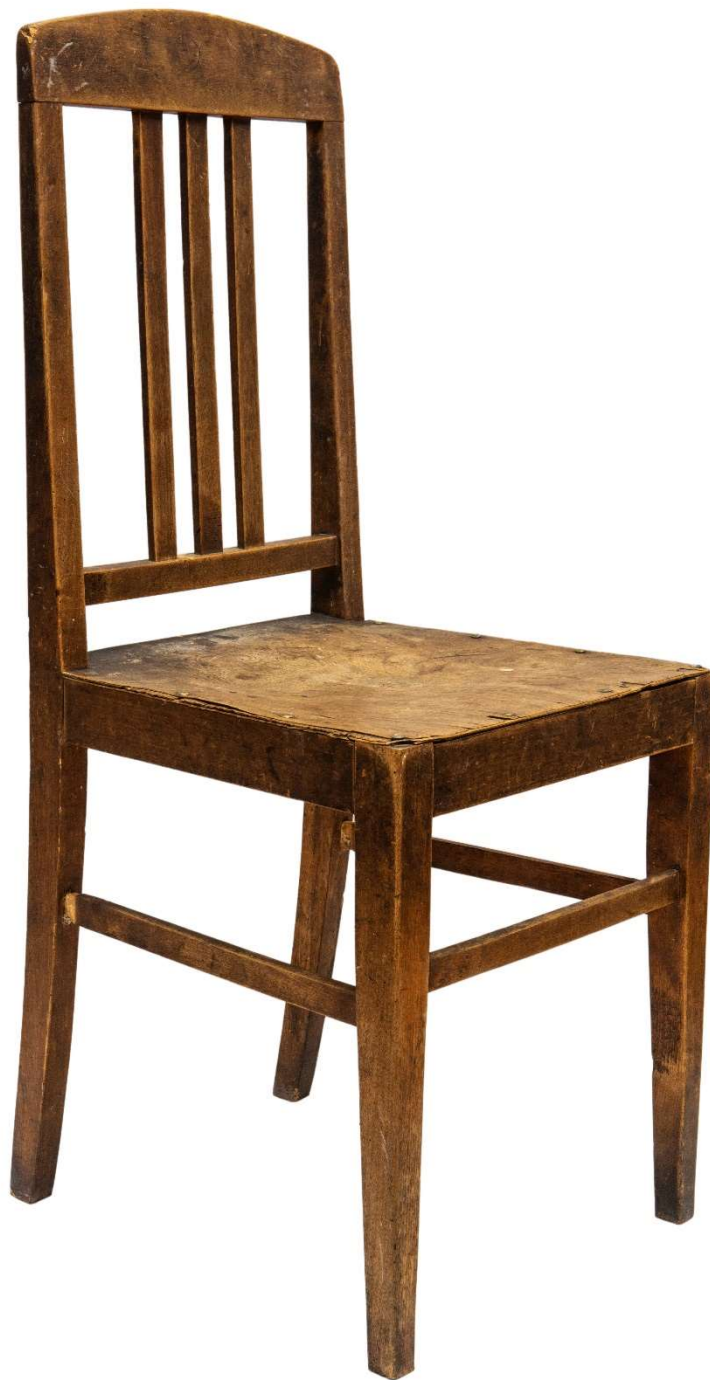
Foto 95 - Tool enne restaureerimist, tapid on lahti ja tool seisab koos vaid pildistamise hetkeks

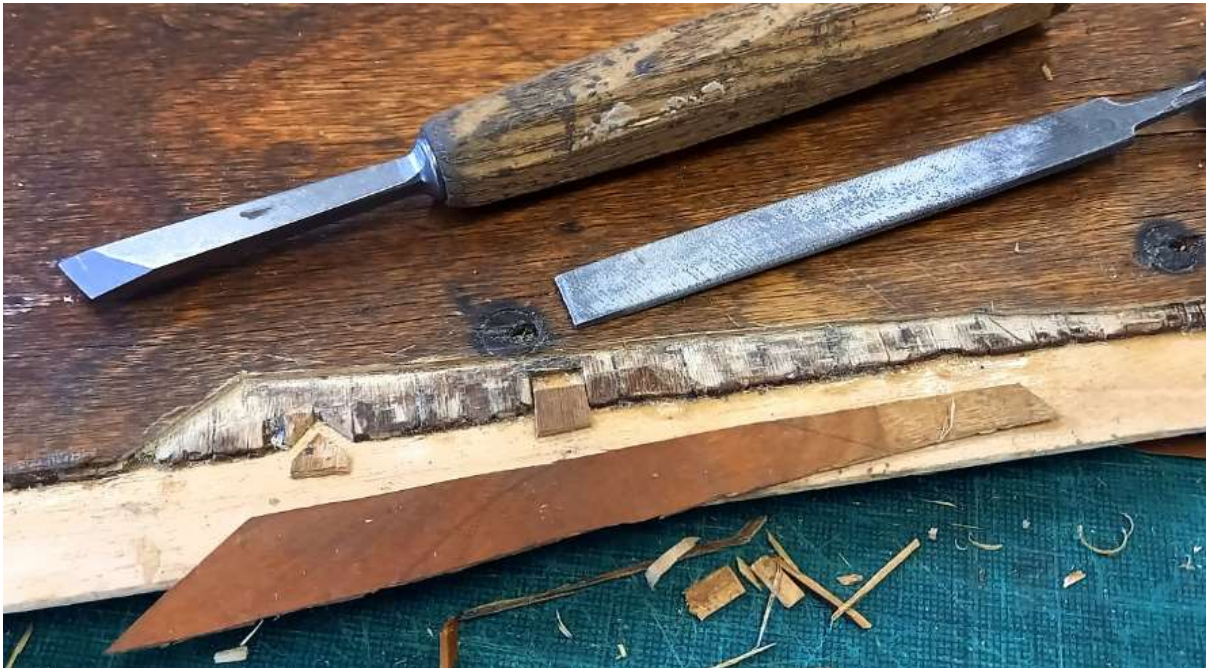
Foto 104 - spooniparandus toolipõhja keskmisel kihil

9. Kinnitasin kondiliimiga ja surusin pitskurvide abil kahe pleksiklaasi vahele kuivama.

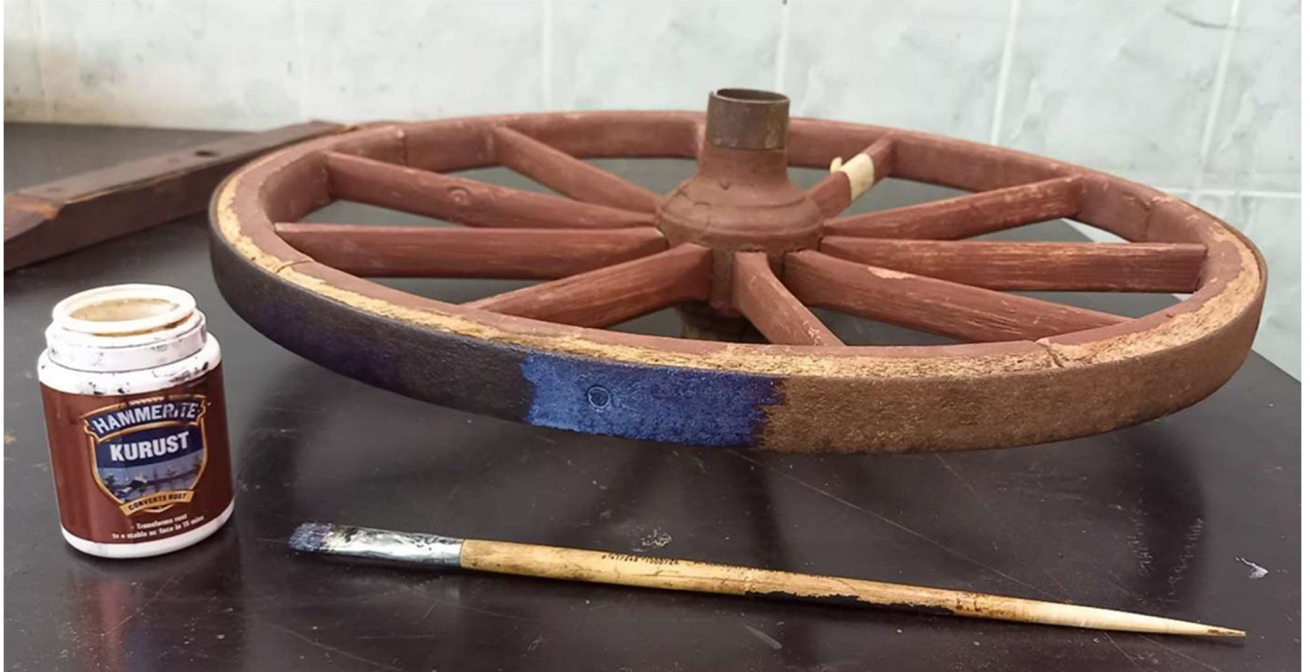
Foto 179 – Vankri rataste metallosade katmine roostemuunduriga

Teine võimalus jääb juhuks kui metalli puidu küljest ei eemaldatud või on tegemist väga väikeste detailidega. Esmalt mehaaniline puhastus terasharjaga. Seejärel tuleb metalli pinnale pintsliga kanda roostemuundurit (nt Hammerite Kurust). Tekib keemiline reaktsioon, kaetud pind värvub sinkjas mustaks ja peagi muundub rooste tugevaks raudühendiks.

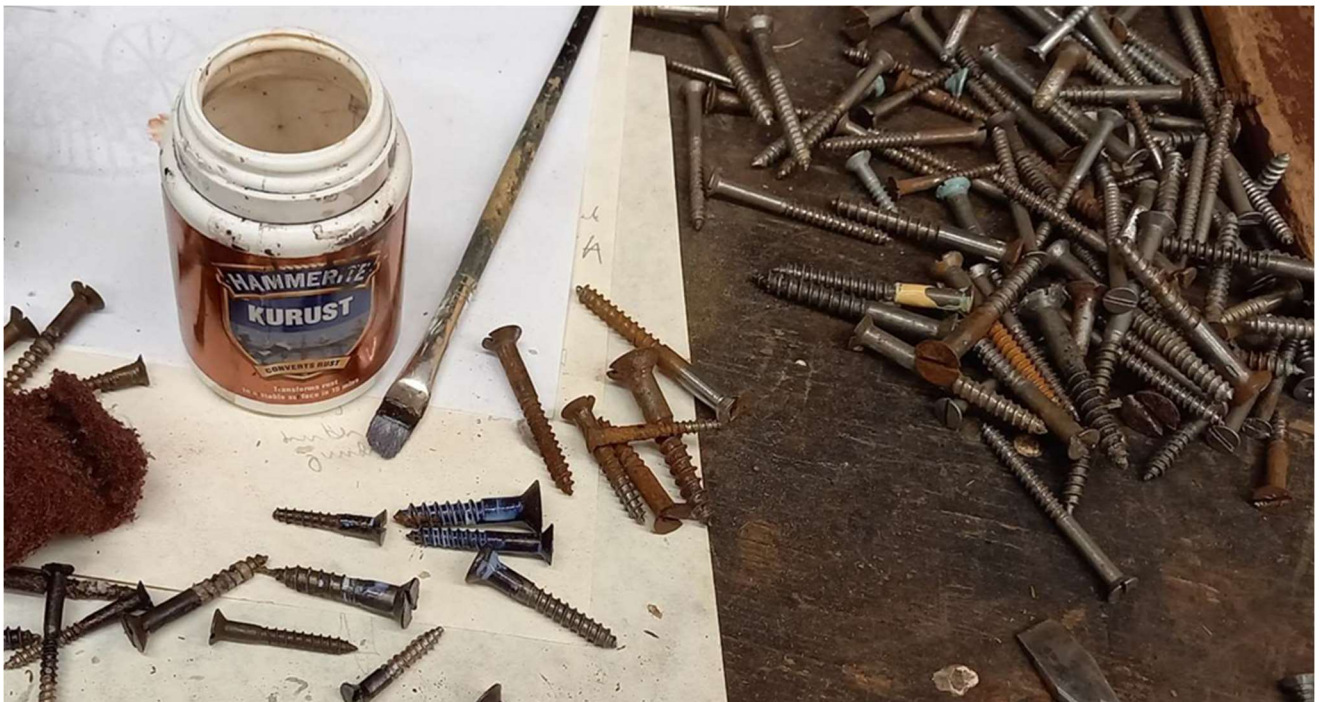
Foto 180 – Roostes kruvide katmine roostemuunduriga

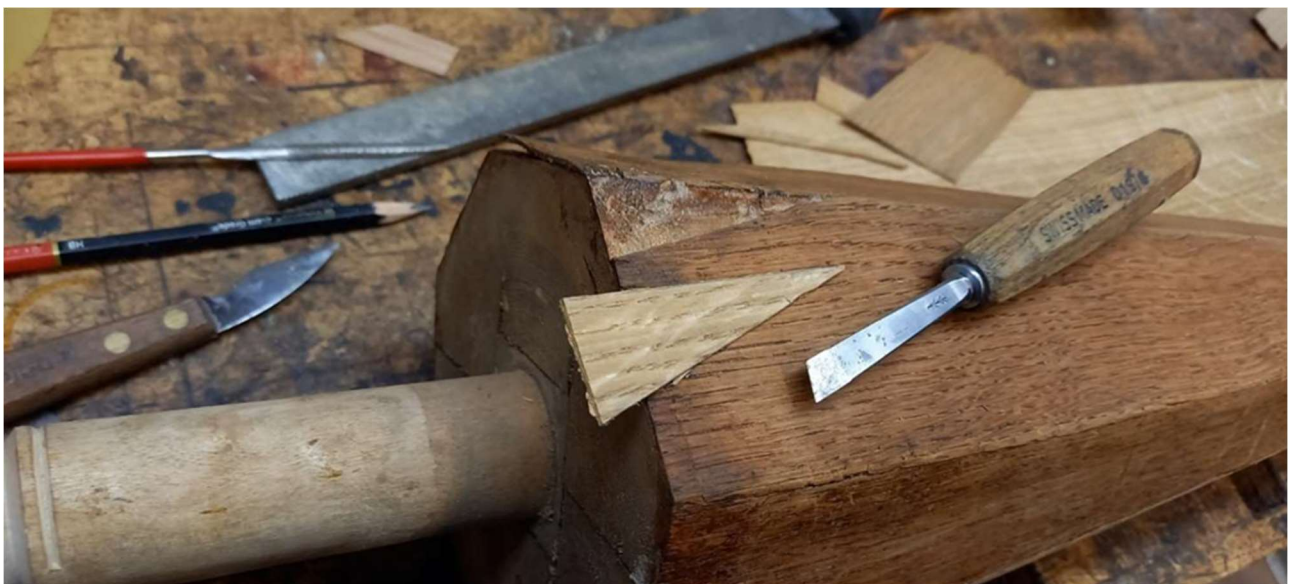
Foto 225 - Spoonist välja lõigatud detail ja parandatava pinna sisse lõigatud ava

Üle terve laua tuli teha suuremaid ja väiksemaid spooniparandusi. Lõikasin sobiva kujuga tükke ja sobitasin neid võimalikult täpselt. Jälgisin, et uus tükk sobituks ka vana jälje puidu süü mustrisse.
