Tallinna Ehituskool  
Puitmööbli restaureerimise põhioskused

**Thonet tooli restaureerimine**  
Irina Jürna

| Üldandmed: | Thonet tool mudel nr. 264/114 (Pilt 1) |

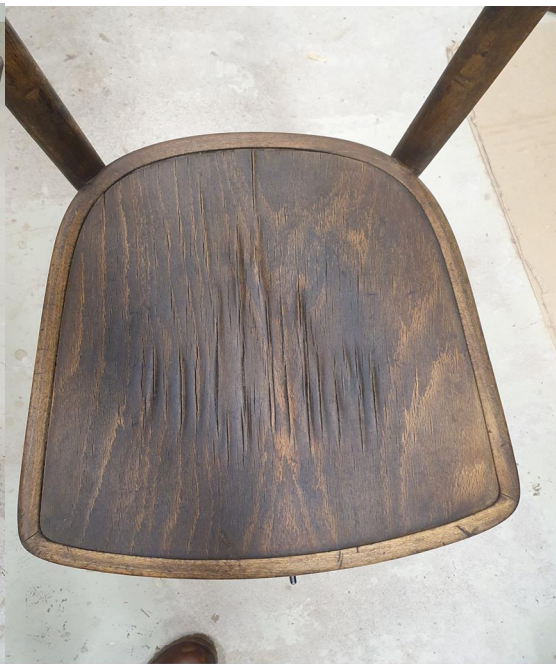
Pilt 7

Tooli mõlemad esijala logisevad, liim kinnitus on aja jooksul väsinud. Kruvid on roostetanud. Seljatoel spoon on lahti. Tooli põhi on tugevalt kahjustunud ja selle taastamine pole võimalik. Tooli sidepuu on kolmes kohas katki. (pilt 8-10)
