Tallinna Ehituskool

## **PORTFOOLIO**

Mööblirestauraatori eriala

Riina Kukk, rühm MR20s

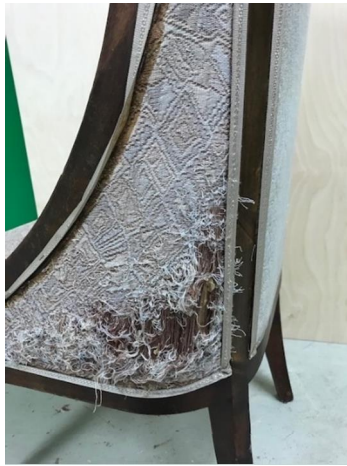
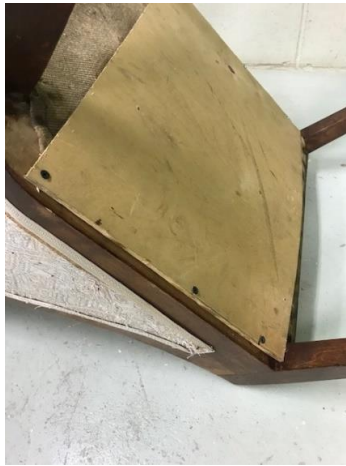
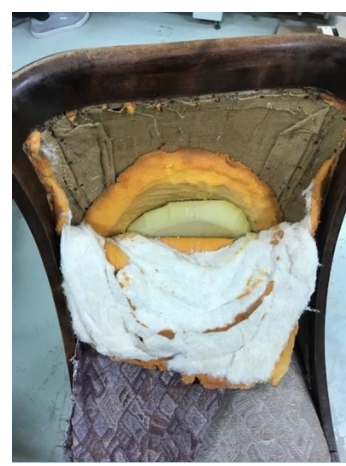
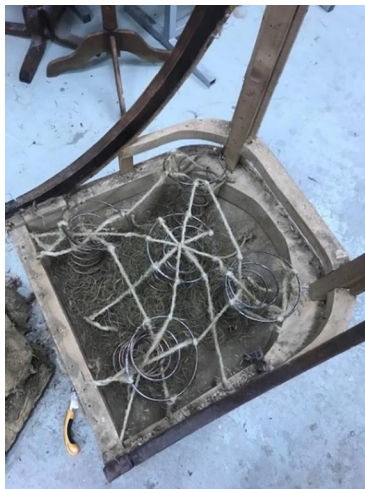
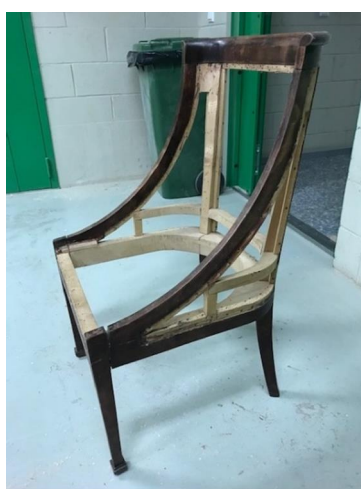
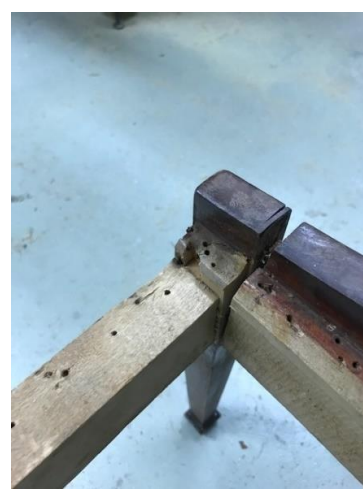
| | Kirjeldus | Seisund |
|---|---|---|
| Konstruktsioon | Ebastabiilne, tappide seotised liiguvad, püsib siiski koos. Tappidest ja mõõtudest on nähtuv, et tegemist ei ole masstoodanguga (tool ei ole sümmeetriline). Esijalgade alumised otsad lahti. | Tapid on lahti ja parem esimene tapp katki i hiljem selgus, et osaliselt murdunud. Parema tatti lahti. Vasakul esijalal läbiva vigastusena pragu. Lisaks parandusjäljed i varasemalt vasak esijalg pikkupidi pooleks murdunud või pragunenud. Tappidet vahel kiilud (varasemalt paigaldatud). |
| Viimistlus | Peits (peitsi värv ligilähedane vastavalt Herdins Äkta vesipeitsile kasepuidu toorikul i mahagonitumeda pähkli segu). Lakikiht gellaki lakk, testisin toolijala sisepinnal piirituse ja vatitikuga. | Peits ja lakk kulunud ebaühtlaselt, esineb kriimustusi ja täkkeit. |
| Polster | Poroloon ja vatiin. Originaalpolstrist säilinud osaliselt sadulavööle seotuna 5 vedru, veidi mererohtu ja vatiini. | Vedrud ära vajunud, sidumisnöörid repetanud, sadavöö lahti. Poroloonis esineb nn Äsulanudñ kohti. Porolooni, täidist (vatiin) ja vedrusid hoiab koos põhja alla kinnitatud vineerplaat. |
| Katteriie | Ei ole originaalriie ega ilupael. Ilupael paigaldatud metallklambritega. | Kulunud, luitunud, esineb katkiseid kohti (kassikraapimisjäljed). Pael osaliselt lahti. Riie ja pael kaetud kinnituseks kasutatud klambritest tulenevate roosteplekkidega. |

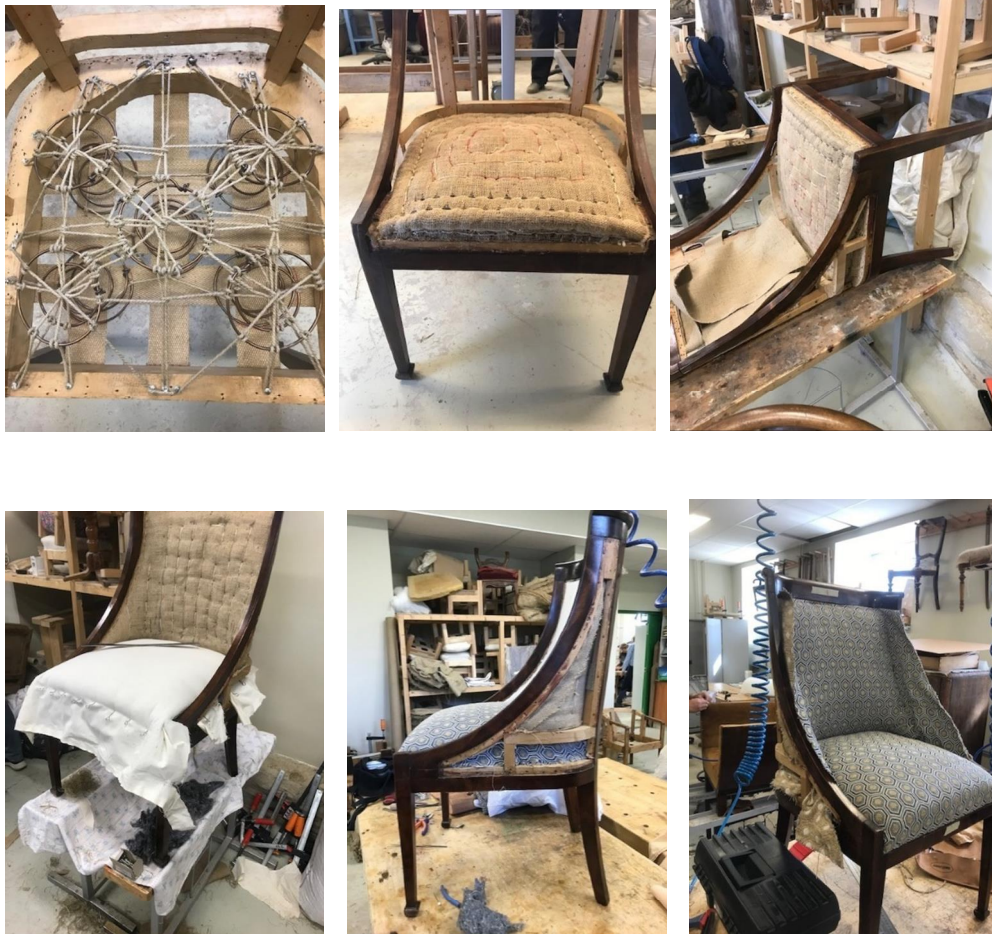
Toolil osundamisel selgus, et parem esimene tapp on osaliselt murdunud, sai tehtud tapiparandus. Kokku liimimisel sai lisatud uued kiilud.

Enne viimistlemist lihvisin lihvpaberiga, et ühtlustada kriimustused ja täkked ning tugevad kulumisjäljed. Puitpindade viimistlemisel kasutasin mahagoni ja tumeda pähkli peitsi segu. Segu koostas proovimise meetodil (puidutükil testides). Peitsisin hajutades puuvillase lapiga ühtlase toneerimise eesmärgil. Kruntisin tärpentini-värnitsa seguga, kuivamisaeg oli ca 1 nädal. Lakkisin ca 3-4 korda gellak-lakiga, lõplik kuivamisaeg oli 2 nädalat.

Töö teiseks etapiks oli vedrupolstri valmistamine. Viimasena kinnitasin ilupaela. Töö lõpetuseks tegin veel mõned viimistluse pisiparandused lakiga.

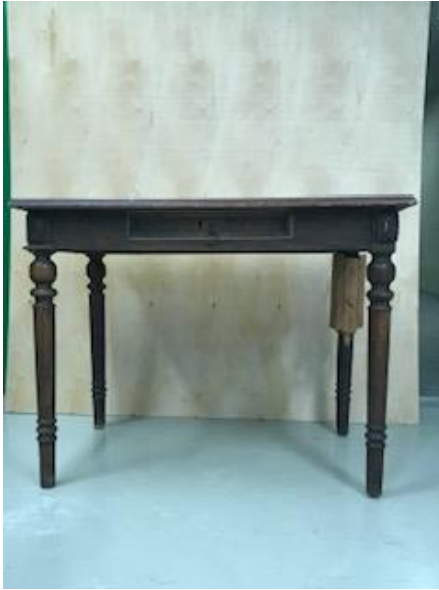
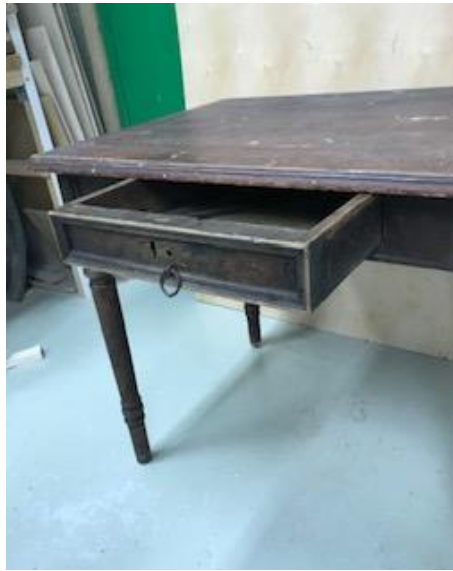
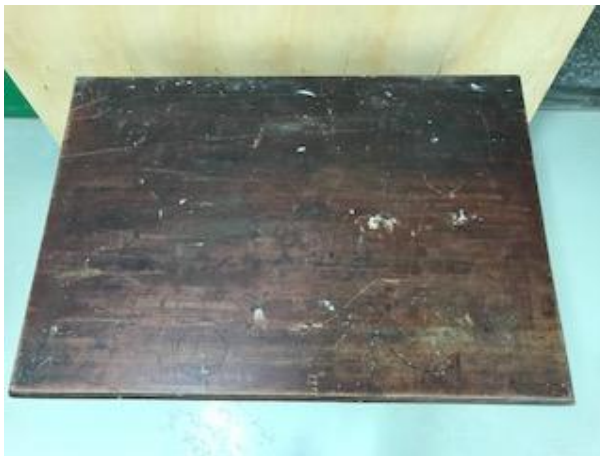
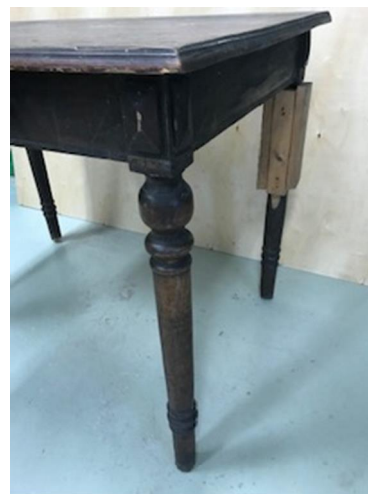
| | Kirjeldus | Seisund |
|---|---|---|
| Puit | Kuusepuidust lauaplaat. Kasepuidust treitud jalad | Ebastabiilne. Parem tagumine jalg pehkinud ja koiauke täis. |
| Konstruksioon | Ebastabiilne, tappide seotised liiguvad, püsib siiski koos. Masinatöö (jalad on treitud ja identsed). Laua alumises servas ja sahtli äärtes iluliistud. Sahtel liigub. | Parem tagumine tapp on lahti. Parem tagumine jalg keskosas purunenud (pehkinud, koiaugud) ja fikseeritud külgedelt puitdetailidega. Vasaku tagumise ja parema esimese jala ots on pehkinud. Suur osa iluliiste puuduvad. |
| Viimistlus | Lauaplaat on värvitud pruuniks õli baasil värviga. Jalgadel pruun peits ning kaetud osaliselt gellaki lakiga (testisin lauajala sisepinnal piirituse ja vatitikuga) | Värv on hilisemalt peale kantud (ei ole originaal). Peits ja lakk kulunud ebaühtlaselt, esineb kriimustusi ja tükkeid. |

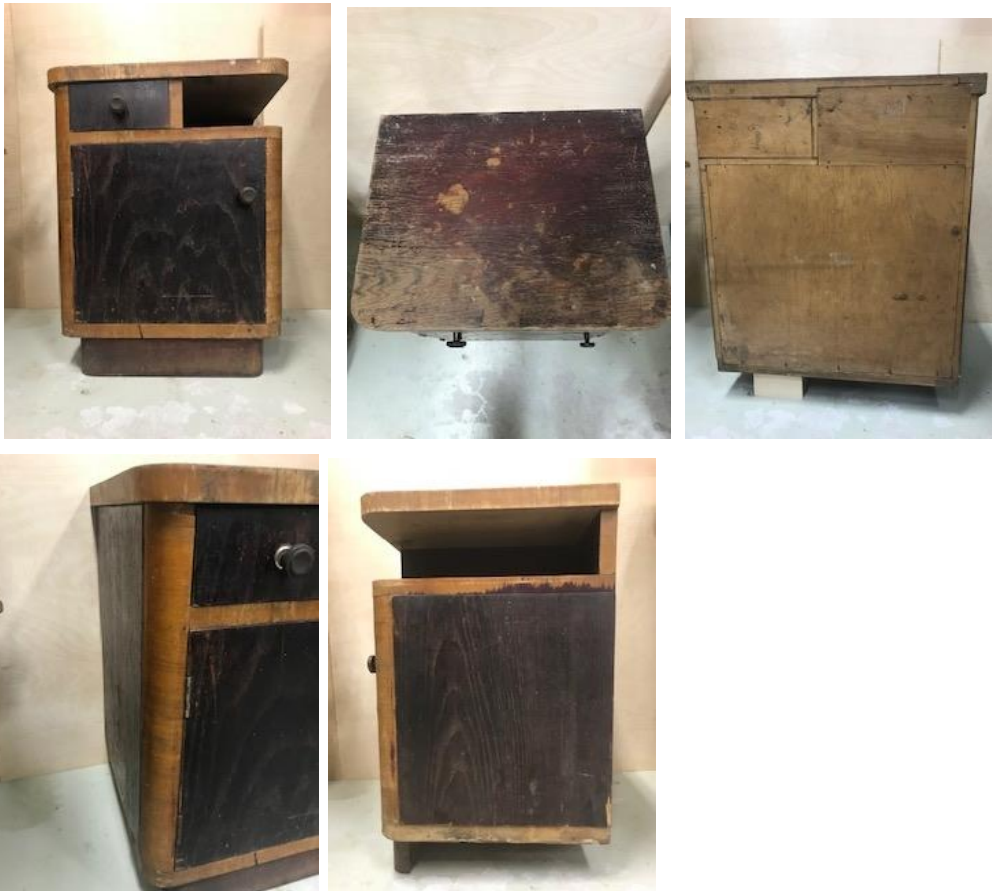
| | Kirjeldus | Seisund |
|---|---|---|
| Konstruksioon | Stabiilne. Pealmine plaat, küljed ja uks kaetud tammespooniga, nurgad ja servad kaetud pähklispooniga. | Tagumine jalg puudu. Plaadid pealmine spooniosa terve, kahjustusteta. Spoonikahjustused plaadi külgservadel ja nurgaservadel. Alumise serva spoon suure osas puudub. |
| Viimistlus | Küljed, pealmine plaat ja uks on värvitud polituuriga. Pähklispoonist nurgad ja plaadiservad kaetud gellakiga. | Värvijälgedest võib järeldada, et värv on hilisemalt peale kantud (ei ole originaal, peale kantud väga rohmakalt). Nurgaspoonid värvimata, tõenäoliselt algne viimistlus. Viimistlus kulunud ebaühtlaselt, esineb palju väikseid spoonikahjustusi, kriimustusi ja täkkeid. Kapp tervikuna määndunud. |
