# Portfolio

Mööblirestauraatori eriala

Jaanus Õun, MR21ps

## Peegliraam

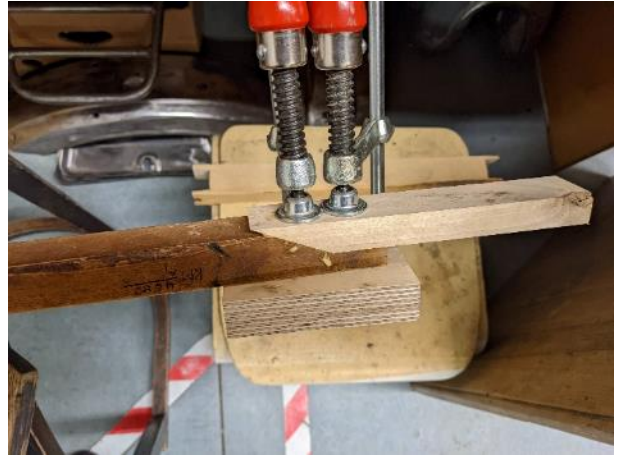
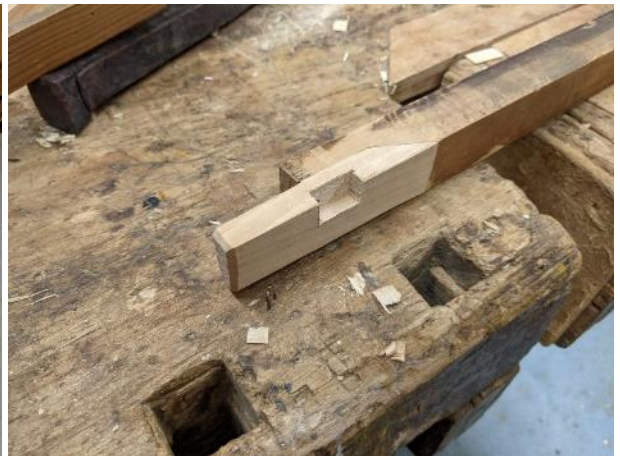
### 6.1. servalaua tappide plommimine

Servalaua tappidel tugev mööbli-toonesepa kahjustus. Tapid tuli asendada plommimise teel. Materjalid: Miiusaag, pitskruvid, höövelpink, lintsaag, jaapanisaag, kondiliim, peitlid,

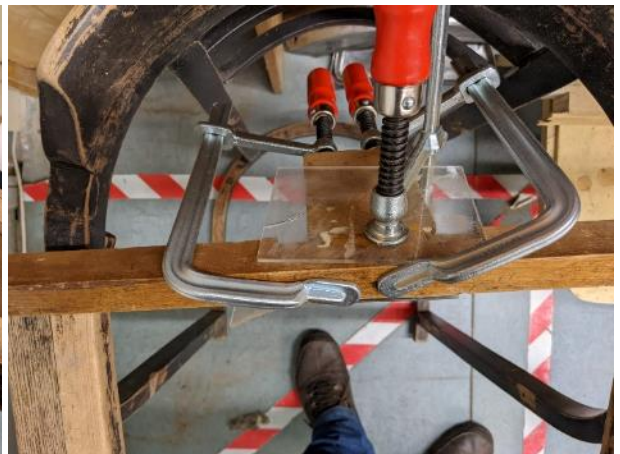
### 6.2. Sahtli kandurid

Keskmine vahetükk murdunud ja kinnitatud suure naelaga. Nael eemaldatud ja murdunud tükk tagasi liimitud.

Välimised sahtlite kandurid tugevalt kulunud. Kulunud osa lõikasin välja ja plommisin männiliistutega. Sisemised kandurid puudusid sootuks ja tuli valmistada männipuidust.

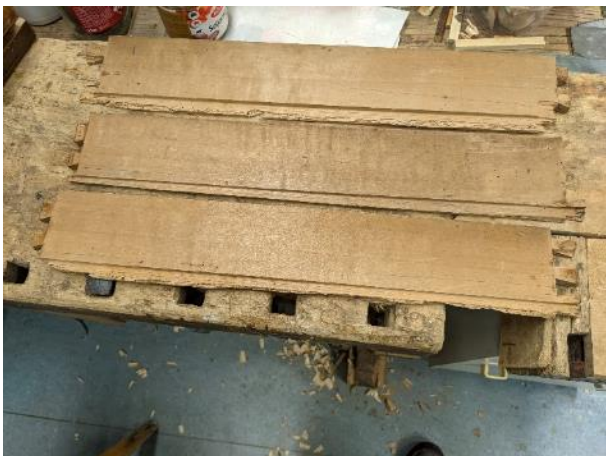
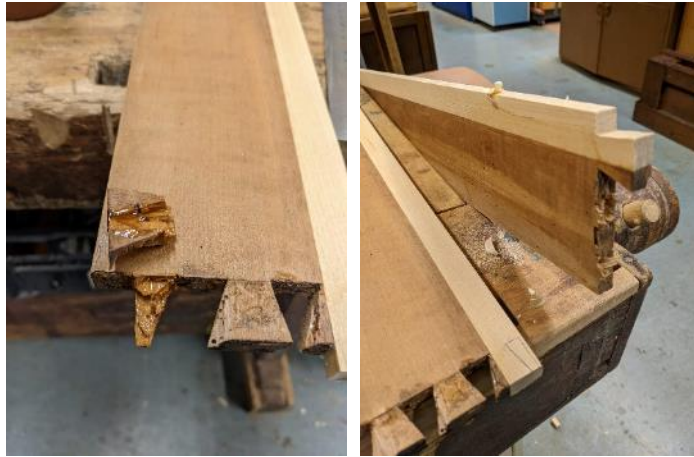
### 6.3. Sahtlite küljelaudade plommimine

Sahtlite servalauad tugevalt kahjustunud. Mööbli-toonesepa kahjustuse lõikasin välja ja plommisin terve sahtli pikkuse ulatuses kõik neli sahtli külge.

Sahtli külgedel plommisin mitu kalasabatappi

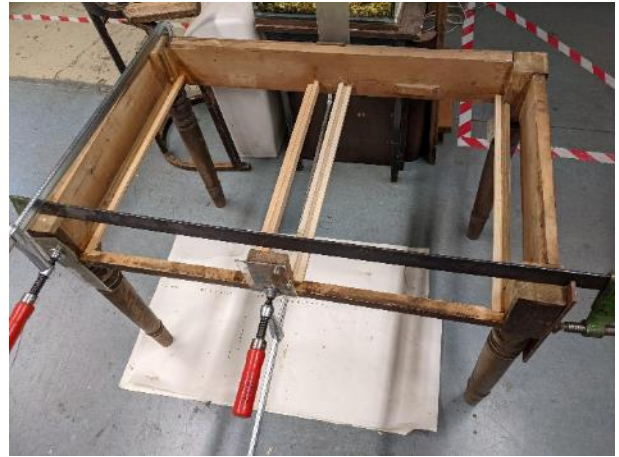
Vasak esimene jalg liimist lahti ja logiseb tappidest. Jalg püütud fikseerida mitme suure naelaga. Naelad eemaldatud ja tapid uuesti liimitud
