Tallinna Ehituskool  
Mööbli restaureerimise eriala

## **PORTFOOLIO**

Kristina Rahumeel  
Juhendaja: Sven Aunaste

Tallinn 2022/23

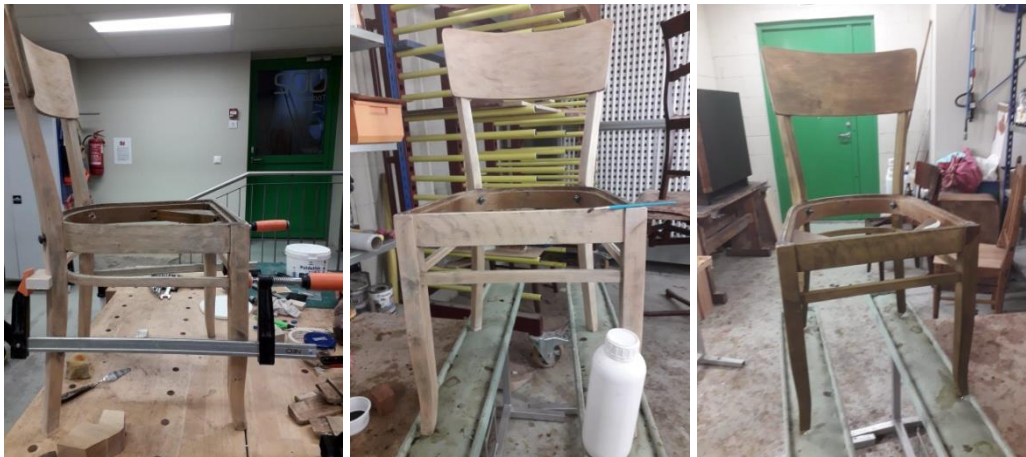
- Pitskruvid just sedapidi. Liim kuivalt eemaldada, mitte nühkida, mitte märjalt. Spaatliga hiljem maha koorida PVA B3. Jätab endast väga nähtava jälje. Peits toob selle hästi välja.
- Seepärast esimene proovipeits lahjendada veega vahekorras 1 : 2.
- Kuivamise järel liimijäägid maha kraapida, lihvida üle ja uuesti peitsida.
- Proovipeits toolijala siseküljele. Valida oli heleda ja tumeda pähkli vahel. Leppisin roheka varjundiga.
- Enne peitsi panused vanutada. Kasespoon tõmbus punakaks, saab karukeelega timmida.

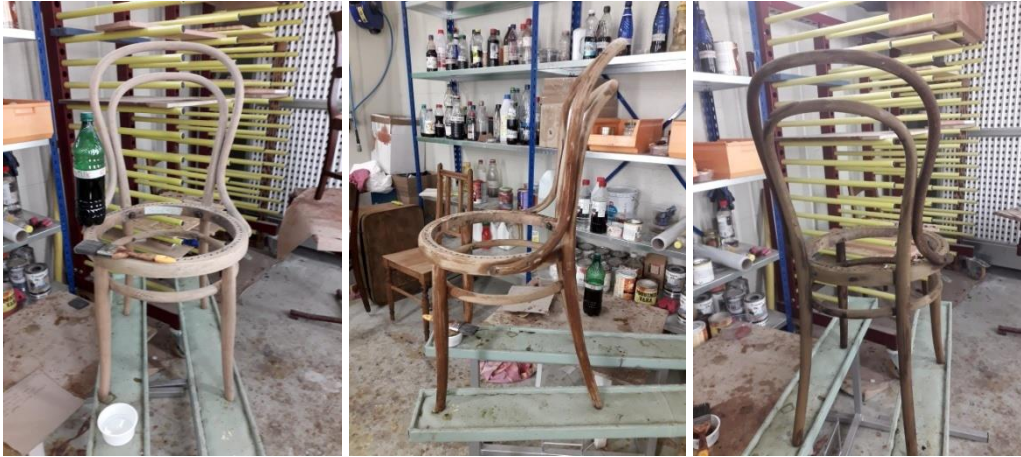
- Vanutada (Segu 7) enne peitsi, kuivada lasta v kergelt puhuriga kiirendada. Peab imbuma puitu.

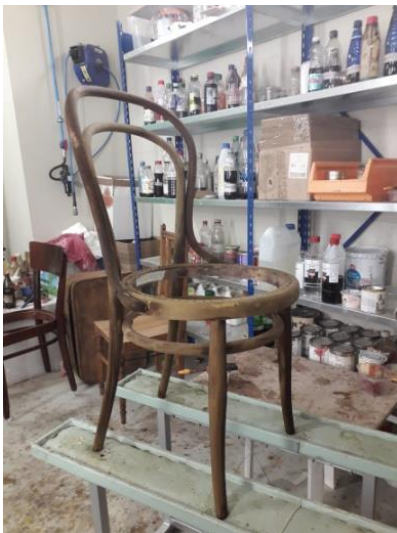
- Viga: unustasin kruvid tooli jalgadesse lasta!
- Kolmas kiht ei katnud ühtlaselt. Seetõttu tuli valida tumedam peits, hele pätkel 75 x2=5x!
- Liimijälgede mahakraapimine. Korduvalt ja sügavalt.

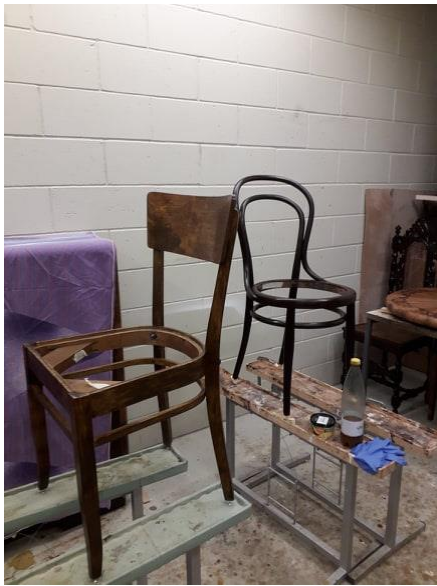
- Kinnitasin jalused-kruvid-alused.
- Heleda pätkli peits osutus oluliselt tumedamaks, võimalik vale sisu pudelis.
- Plaanisin maha kraapida. Oleks võinud võib-olla lihtsalt maha pesta. Liigse ajakulu ja ebakindluse tõttu jätsin tumedama peitsi, kui algul plaanisin, ja läksin tööga edasi. Hele rotang peaks üldpilti helgemaks tegema.

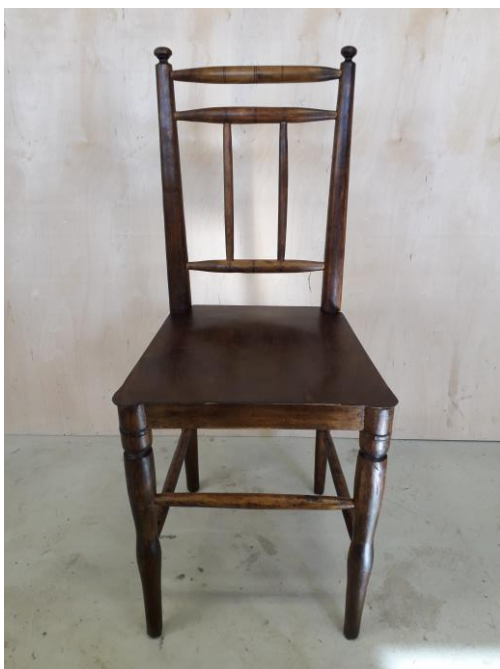
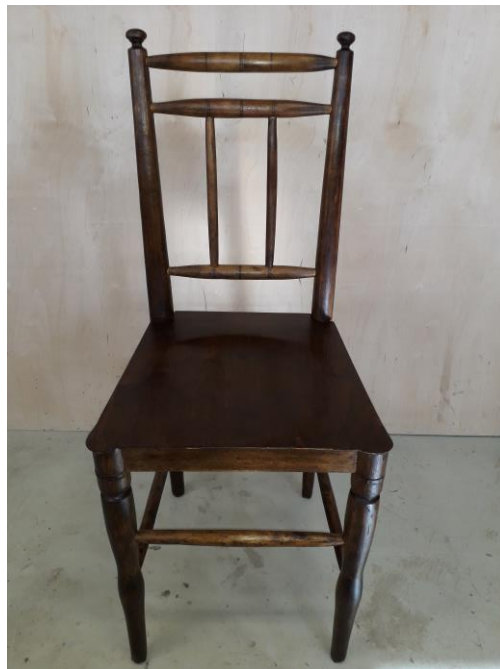
Lõpptulemus.

Sellaki all ja vahatatud.

Kasutusel 'kotitoolina' ja tagasi oma esialgses kodus Tähemaal.

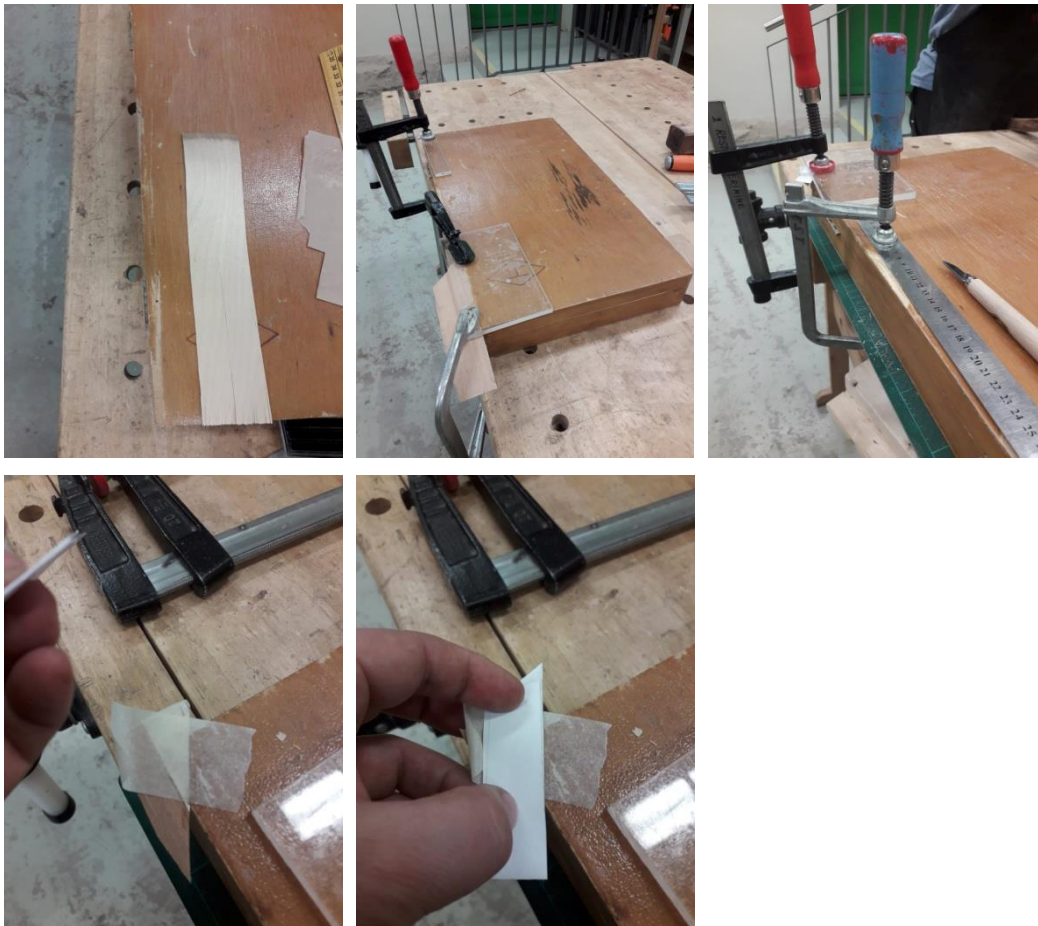
- Spooniparanduste tegemine osutus ajamahukaks. Väiksed panused ei tahtnud kuidagi pleksiklaasi all paigal püsida (pidin kinni teipima).
- Samuti tuli korduvalt uusi ja uusi panuseid lõigata, küll murdusid, küll polnud täpsed.
- Lõikejoont tuli puhastada ja uuesti lõigata, sest murdejoonte ümbert oli materjal üsna pehme, okaspuust raami osa.

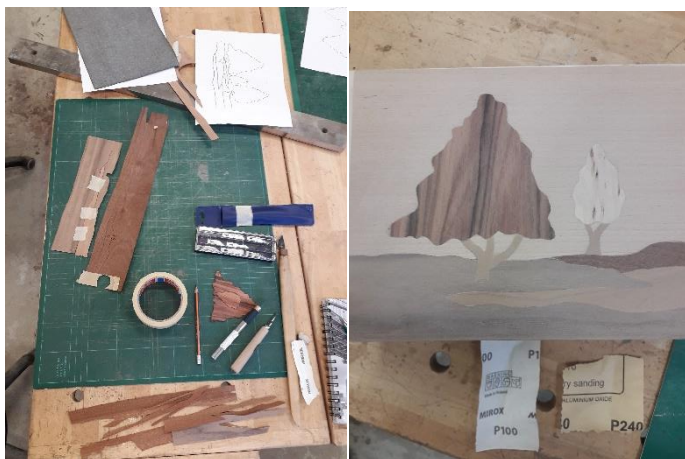
Spoonipilt. Kuivas aastaga keskküttega korteris lõhki!
