# PORTFOLIO

Mööblirestauraatori eriala

Marie Käige MR21p

# LÕPUTÖÖ: Historitsistlik tugitool

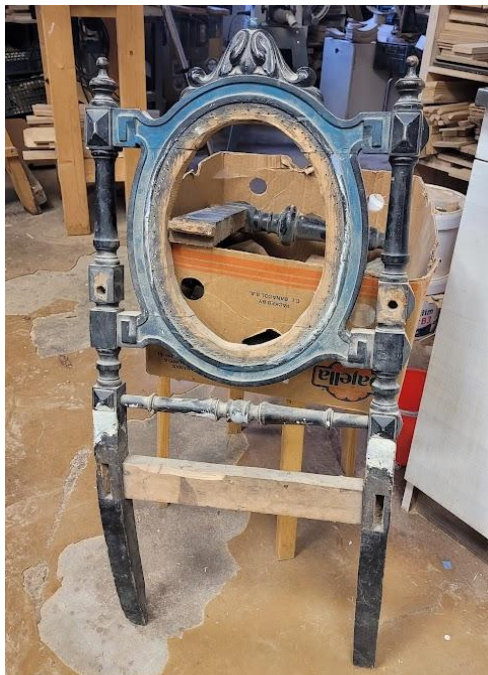
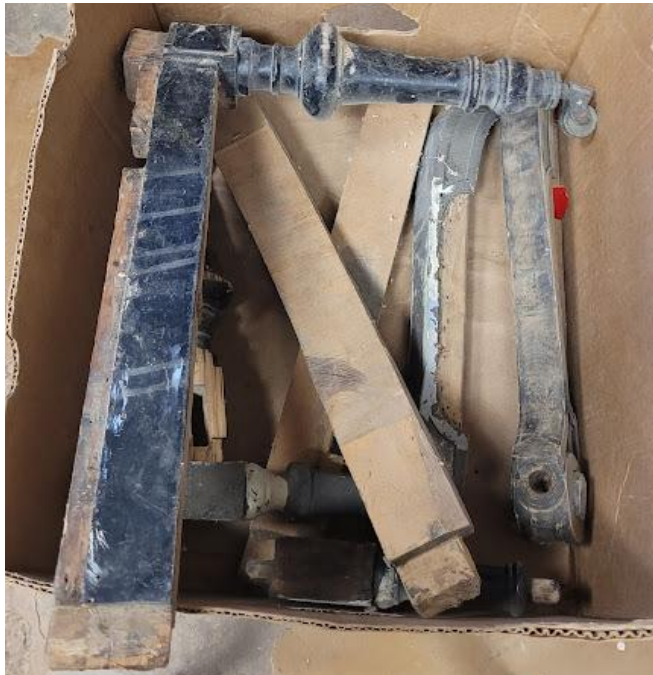
Pilt 1 ja 2: Tugikooli esialgne seisukord

| | Kirjeldus | Seisund |
|---|---|---|
| Puit | Kasepuit<br>Puidulõiked: Ovaalse seljatoe ülaosas asetseb kroon, seljatoe tugipostide otsas kaunistuseks nupukesed, käetugede otsas ümarad puidulõiked, treitud detailide ja tahukakujuliste tappliidetega toolijalad | Puidulõiked on hästi säilinud, toolijalgadel on pehastunud, koitunud jalaotsad |
| Konstruksioon | Ovaalne seljatugi, mis on tüübelühendustega kinnitatud seljatoe postide vahele. Ümara seljatoe all on treitud tugipulk mis tugevdab tooli raami ja ühendab toolijalgu. Toolisari on trapetsikujuline, ühendatud tappühendustega. Seljatoe raam ja toolisari on ühendatud käetugedega | Seljatoe osa kokku liimitud, istme osa osandatud. Istmesarja esiosa tapp purunenud, toolijala tapp kahjustunud, käetoet posti nurk purunenud, 2 tahukakujulist puidulõiket toolijalalt puuduvad |

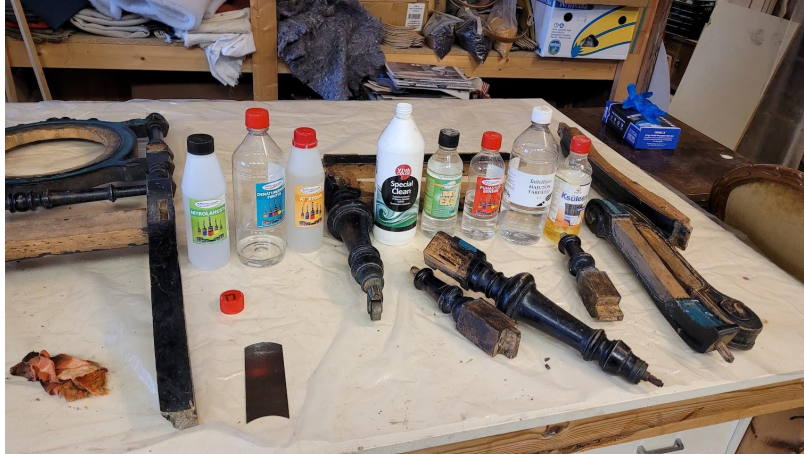
Pilt 3 ja 4 Tugitooli puhastamine erinevate vahenditega

1. Puhastamine (Pilt 3 ja 4)  
VivaColor Special Clean 1:10 lahustas niisutatud puuvillase lapiga, väga tugevalt määrduvad kohtade puhastamiseks kasutasin karukeelt. Siniste ja roheliste värvilaikude eemaldamiseks tuli katsetada erinevaid lahuseid (denatureeritud piiritus, atsetoon, puhastus bensiin, nitrolahusti, tärpentiin, lahusti Unit Eko, värvieemaldi mähis, ksüleen). Kõige paremini toimis lahjendamata Special Clean, kuid väikesed värvilaigud tuli eemaldada mehhaaniliselt, sest lahustumist ei toimunud.
2. Seejärel tuli keeltapid puhastada liimijääkidest sooja vee ja lapiga ning lasta kuivada.
3. Tooliselg tuli osandada,apid puhastada ning uuesti kokku liimida, et tagada maksimaalne konstruktsiooni tugevus (Pilt 5)

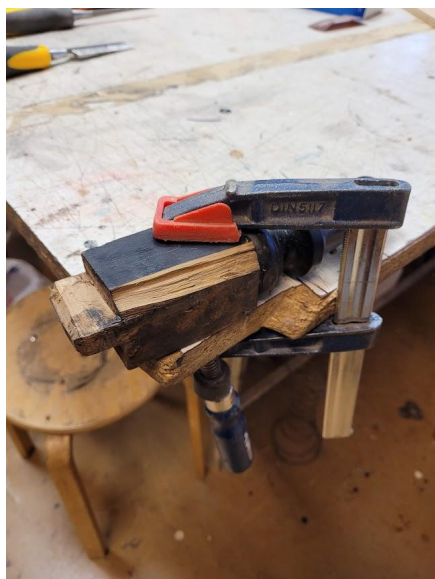
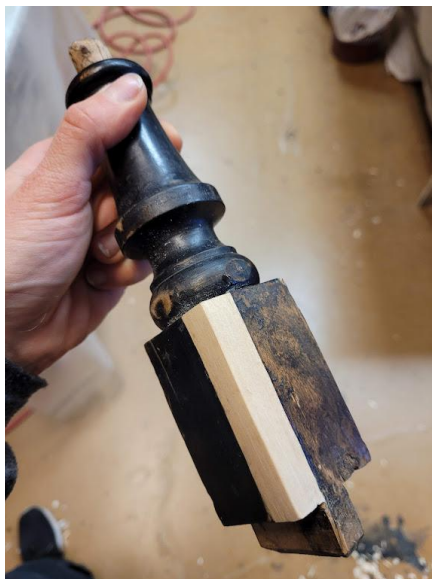
Pilt 6 ja 7 Parandustüki paigaldamine

1. Käetoe posti nurga parandamine (Pilt 6 ja 7).
2. Esimese toolijala tapp on purunenud ning kaks tahukakujulist puidulõiget toolijalalt puuduvad (Pilt 8 ja 9).

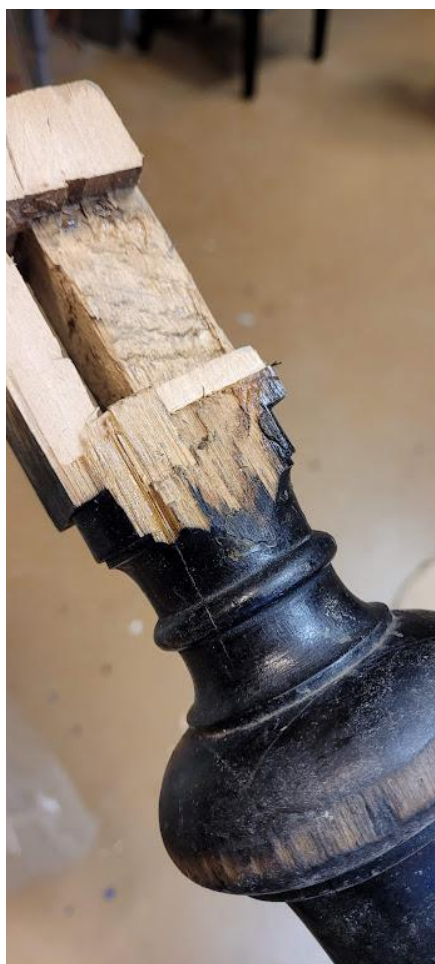
Pilt 8 Toolijala murdunud tapp

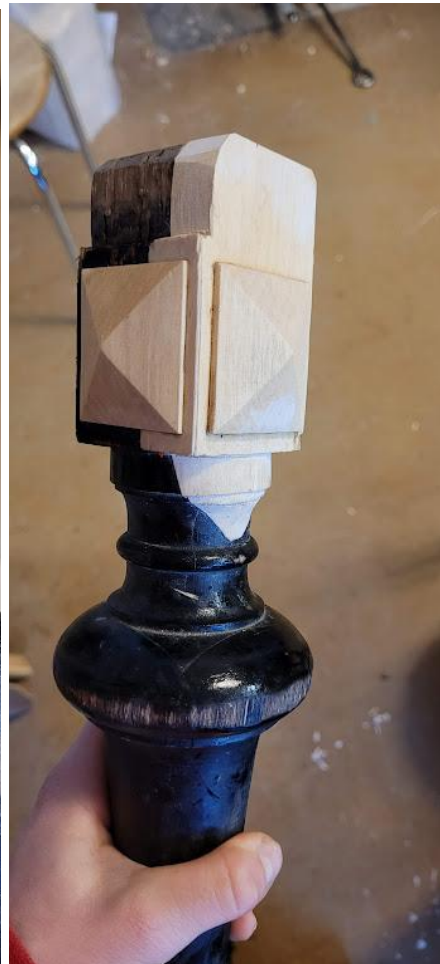
Pilt 9 Parandatud toolijala tapp  
ja taastatud tahukakujulised  
puidulõiked

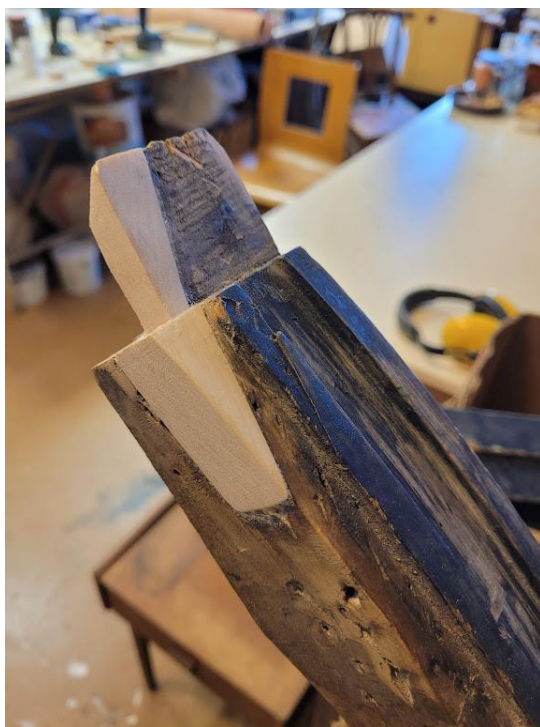
Pilt 10 Taastatud tappühendus

3. Istmesarja esiosa purunenud tappühenduse taastamine (Pilt 10)
4. Toolijalal on näha sügavaid muljumisi, mida püüdsin välja aurutada. Pärast u 15 min aurutamist oli näha, et muljutud pinnad hakkasid vähehaaval paisuma. (Pilt 11)

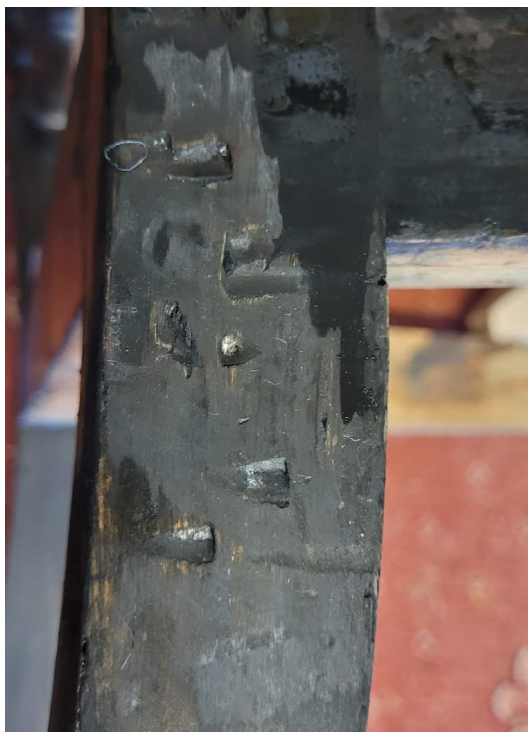
Pilt 11 Muljunud jala aurutamine aurutiga

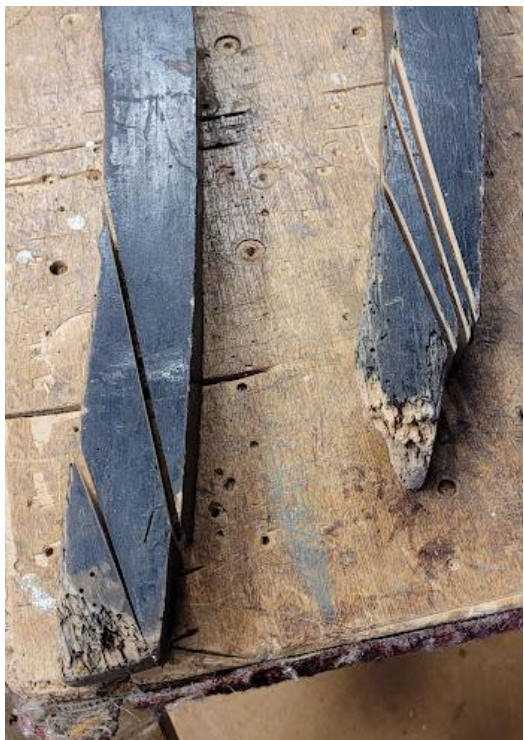
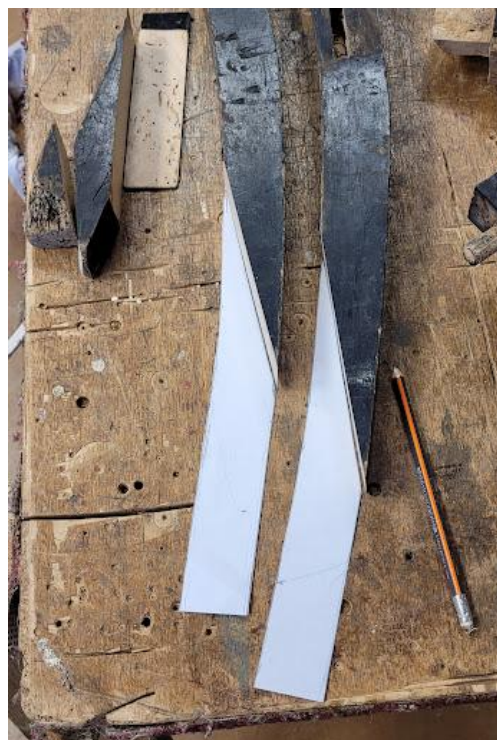
Pilt 12 ja 13 Koitunud toolijalgade asendamine ja žabloonide mõõdistamine

5. Koitunud toolijalgade arendamine (Pilt 12 ja 13). Koitunud osad eemaldas juhendaja lauasaega saagides. Seejärel mõõdistasin joonised sobiva paksuse ja pikkusega materjali ettevalmistamiseks. Juhendaja abiga välja lõigatud materjalist vormisin sobiva kujuga detailid lintlihvmasina abil. Seejärel liimisin uued detailid mitmest suunast alusplaadile pitskruvidega kinnitades toolijalgade otsa. Kuna liimitava osa puutepind oli suur, siis ei pidanud me tarvilikuks tüüblite paigaldamist. Pitskrude eemaldades selgus, et oleksin võinud uued detailid jätta suurema töövaruga kuna liimitud pinnad ei kattunud ideaalselt ning seetõttu tuli teha veel lisaks uus parandustükk.

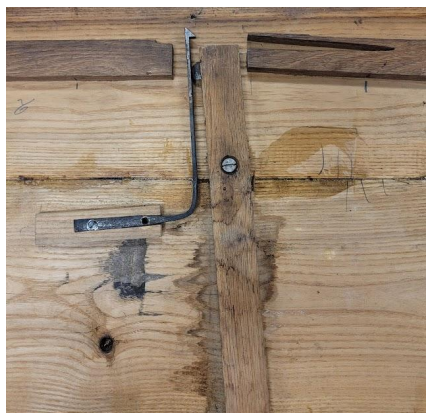
Pilt: Konstruktsiooni koos hoidva vaheplaadi kokku liimimine

Vaheplaat oli keskelt pooleks murdunud ning laud kõikus küljelt küljele. Vaheplaadi tugevdamine ning ülemise ja alumise lauaplaadi liimimine muutis laua stabiilselt. Liimimisel kasutasin Titebondi liimi.

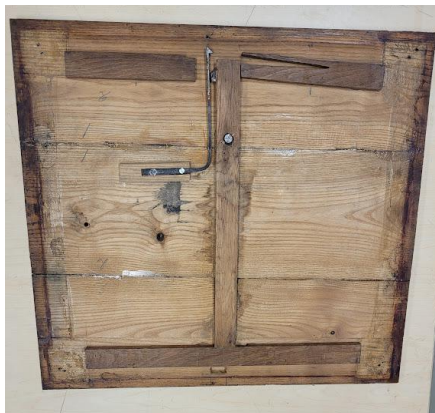
Foto: Salasahtli lukustussüsteem

Ülemise lauaplaadi all leidis eriline lukustussüsteem. Salasahtel avaneb väljast pealevajutusega, mis avab haagi. Sahtlit saab sulgeda samuti pealevajutusega. Esiolgu lukustussüsteem ei toiminud, sest saarepuidust vahelipp oli kinni kiilunud ja metallist haak oli vales asendis. Pärast parafiiniga vahatamist ja õigesse asendisse paigutamist süsteem toimib.

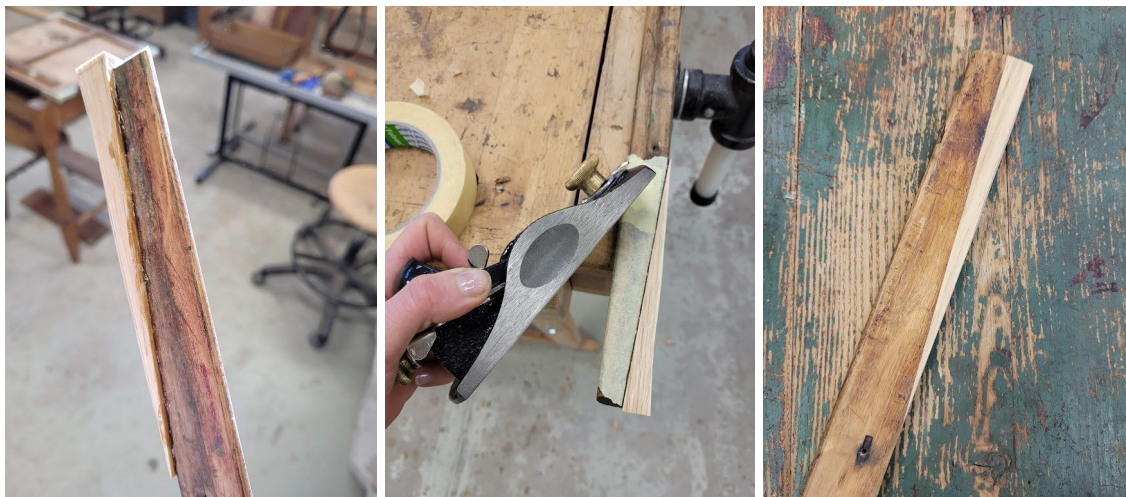
Iluliistu serv oli murdunud mistõttu tuli nurk asendada saarepuidust parandustükiga.

Fotod: Saarepuidust parandustüki hõõveldamine, liimimine Titebond liimiga

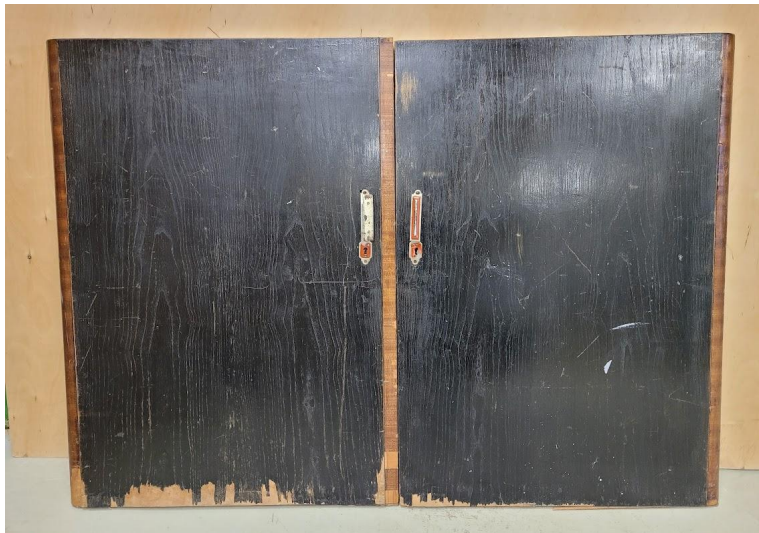
Pilt: Seisund enne restaureerimist

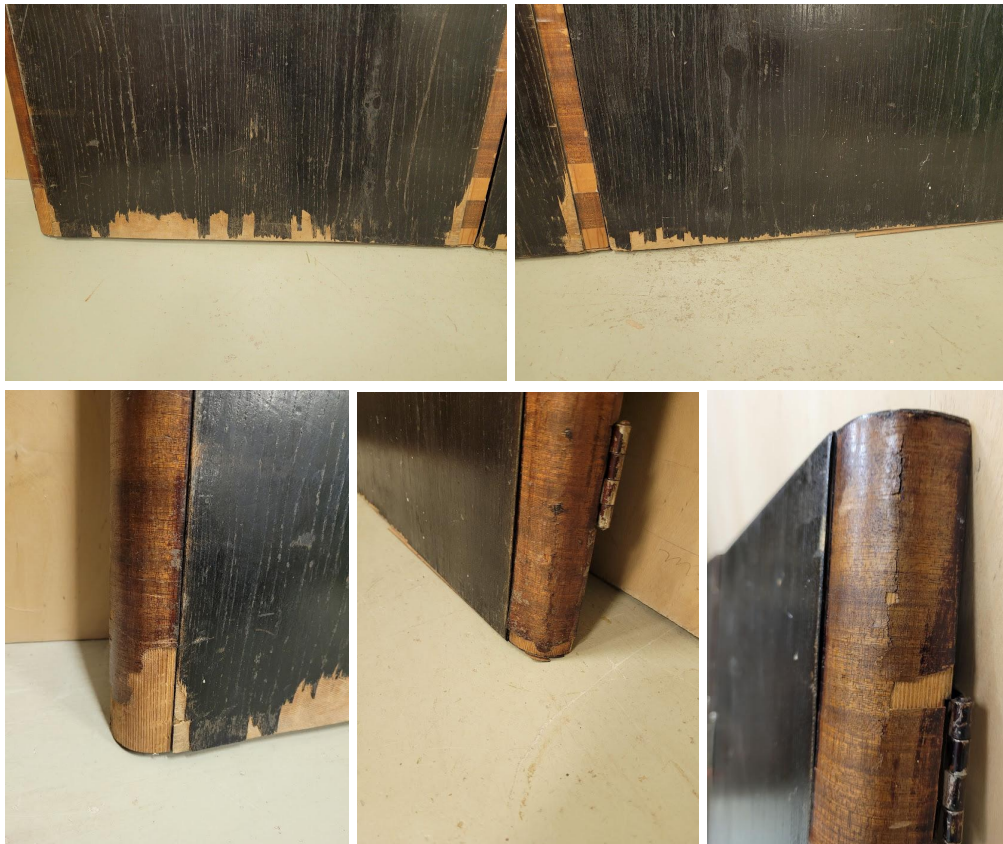
| | Kirjeldus | Seisund |
|---|---|---|
| Puit | Liimpuit kaetud tamme spooniga<br>ümarserv kaetud mahagoni<br>spooniga | Spoon on servadest<br>kahjustunud |

Pildid: Spoonikahjustused

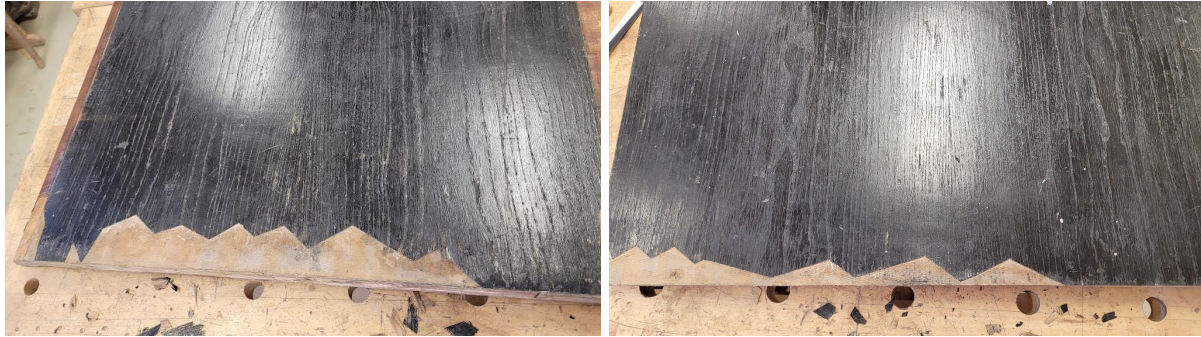
Pildid: Kahjustunud spooni eemaldamine

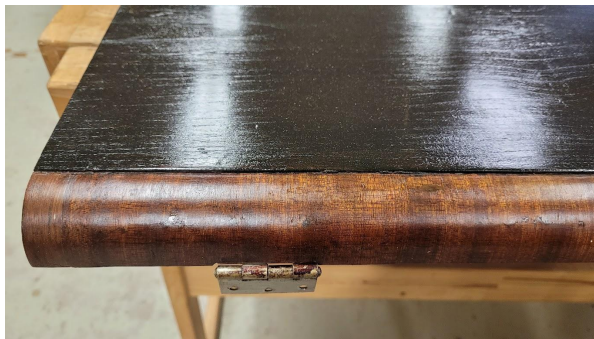
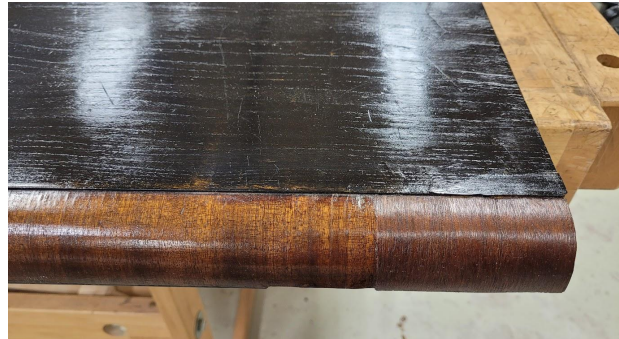
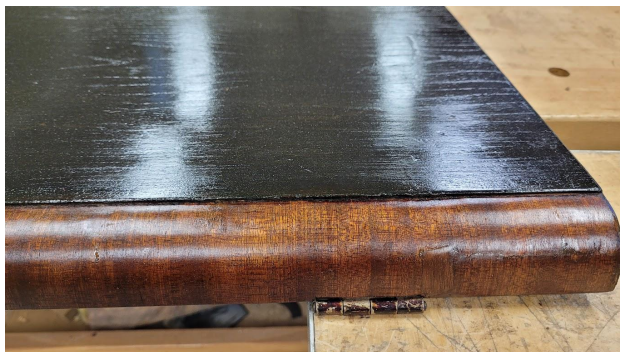
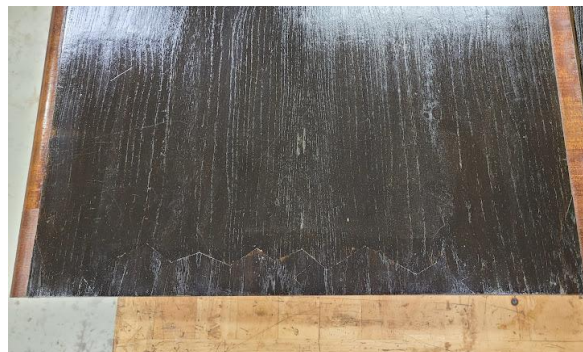
Pilt: Spooniparandused
