Tallinna Ehituskool

# **PORTFOLIO**

Mööblirestauraatori eriala

# Lõputöö: Uusrokokoo tool Hiiumaalt (lõputöö)

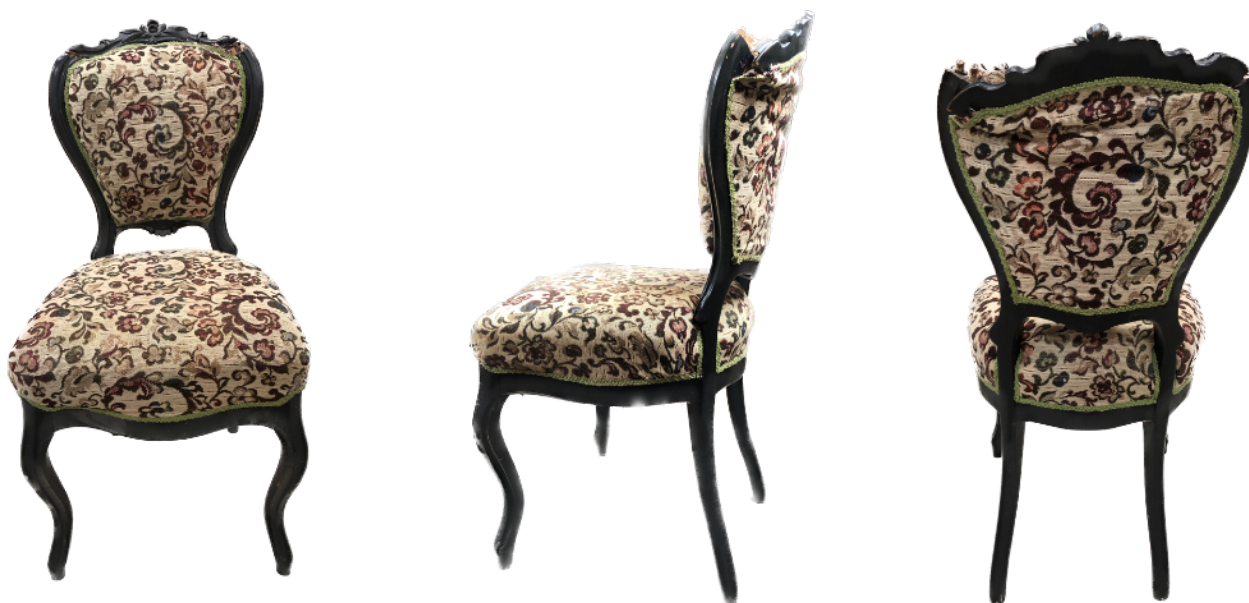
Väliselt üsna rahuldavas korras, silmapaistvaim vigastus on liitekohtadest lahti murdunud nikerdustega seljatoe kroon. Puiduosa viimistlus (must mattvärv) võrdlemisi hästi tehtud ja suuremate kulumismärkideta, katteriie veidi kulunud ja veninud ning vedrupolster kaotanud osa oma vormist ja madalaks vajunud (osalt kuna juteriide asemel on kasutatud pehmet dekoratiivkangast).

| | Kirjeldus | Seisund |
|---|---|---|
| Puit | Kask | Seljatoe kroon on mõlemast kinnituskohast murdunud, mõlema tapikinnituse esiküljelt on ka tükke kadunud, paremalt poolt rohkem kui vasakult. Jalad on ümaraks ja viltuseks kulunud. Puit on eelnevate kattevahetuste ning putukakadjustuste tõttu auklik. |
| Konstruksioon | Puit tapid. | Seljatoe krooni tapid on lahti murdunud, muu konstruksioon on tugev. |
| Polster | Istmel viie vedru ja meriheinaga polster, seljatoel poolpehme meriheinaga polster. | Viimase renoveerimise käigus on polstri katteriidena ning polstri sees džuudi asemel kasutatud õhukest ja venivat heledat lillelist dekoratiivkangast, mistõttu polster pole oma kuju hoidnud. Seljatoes on merihein ja vatiin, istmes on viis rahuldavas korras vedrud ja merihein. Katteriie on ääristatud helerohelise ilupaelaga. Valede materjalide tõttu on nii iste kui seljatugi kaotanud kuju, kattekangas on veninud ja selle muster on niitude nihkumisega kahjustunud. Vedrud on vajunud liiga pehme põhja tõttu madalale. |

| | Töö | Materjalid ja vahendid |
|---|---|---|
| Puidutöö | Eemaldada eelmine viimistlus, otsida vihjeid algse viimistluse kohta, lihvida; hinnata puitraami seisukorda ja vajalikke parandusi; parandada seljatoe kroon (uus parandustükk). | Katsetada vana viimistluse eemaldamiseks kõigepealt piiritust, vajadusel ka muid vahendeid. Parandustükk valmistada kasepuust, kinnituseks kasetüüblid, puidunikerdu teha peitlitega. |

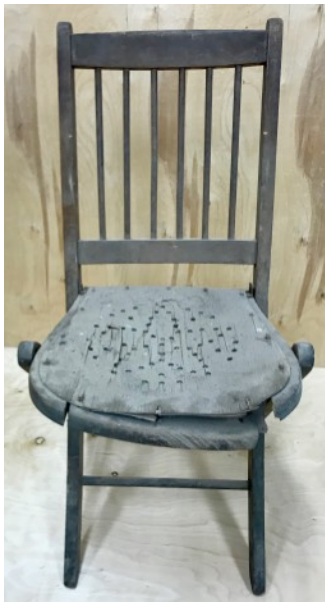
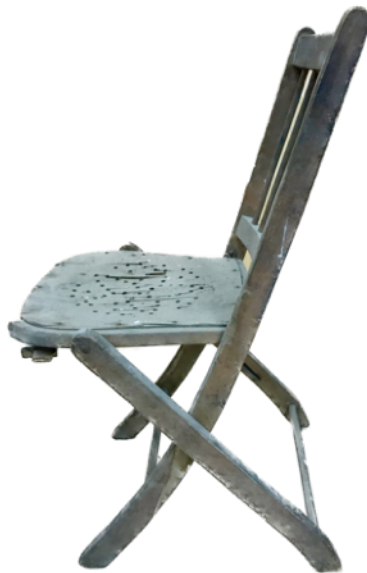
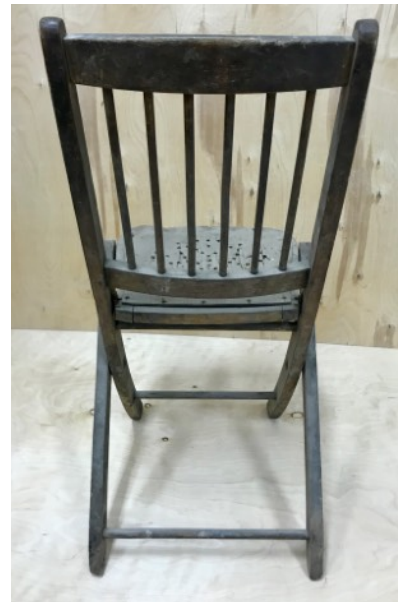
Luterma vabriku klapptool kuue pulgaga seljatoel ning vineerist viisnurga motiiviga istmega. Vineerist istme kihid on kulunud ja murdunud, istme raam on esiküljelt tappühendusest lahti murdunud ja saagimisjälgedega (oletatavasti on tooli kasutatud saagimisalusena), raami tagaküljes on väikesed praod, parem tagumine jalg on putukakahjustusega ja pude.

| | Kirjeldus | Seisund |
|---|---|---|
| Puit | Raam on kasepuust, iste kase ristvineerist. | Vineerist istme kihid on kulunud ja murdunud, istme raam on esiküljelt tappühendusest lahti murdunud ja diagonaalsete vagudega (oletatavasti on tooli kasutatud saagimisalusena), raami tagaküljes on väikesed praod, parem tagumine jalg on putukakahjustusega ja pude. |

| | Kirjeldus | Seisund |
|---|---|---|
| Konstruksioon | Istme raam, seljatugi ning horisontaalsed ja vertikaalsed pulgad on ühendatud tappidega, liikuvad osad metallühendustega. | Seljatoe tappühendusi on varasemalt toestatud naeltega, kuid need loksuvad veidi. Parempoolse tagajala ots on putukatest kahjustatud ning loksus seetõttu. |

| | Töö | Materjalid ja vahendid |
|---|---|---|
| Puidutöö | Eemaldada katkine vineer istmelt, puhastada raam mustusest ja otsustada, kuidas parandada vigastusi. Valmistada ette vigastatud kohad parandustükkideks, valmistada parandustükid, liimida ja lihvida kogu raam kergelt. Otsustada kas vineerist istet saab parandada või kas leidub mõne sarnase tooli põhi, millega see asendada. | Tangid, puhastusvahend, piiritus, jaapani saag, kasepuidust toorik, peitel, liim, lihvpaber. |

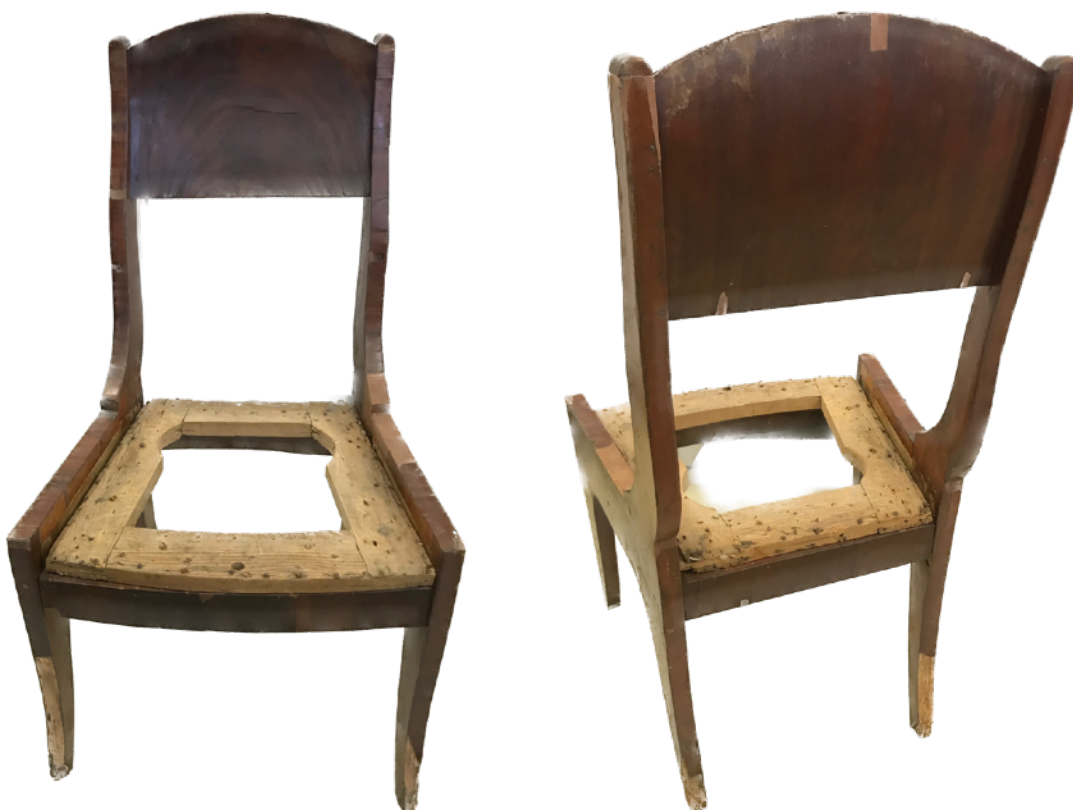
Käetugedeta tooli raam on okaspuust (kuusk) mahagonist spooniga. Selle spoon on paljudest kohtadest kahjustunud ja puudu, spooni alt on jalgadel putukakahjustused, aga õnneks on konstruktsioon enamjaolt tugev. Ainult istme raam on paljudest naelaaukudest pehme ja vajab vahetust. Enne siinset restaureerimist on tool olnud mööblirestaureerijate töötoas ja varasemad õpilased on selle juba puhastanud ja poolpehme polstri eemaldanud. Seljatoe alumisel serval on originaalis olnud puidunikerdus, aga see on kaduma läinud.

| | Kirjeldus | Seisund |
|---|---|---|
| Puit | Konstruksioon kuusepuust, mahagon spoon. | Spoon mitmelt poolt katki ja puudu, jalgadel putukakahjustused, istme raam paljude naelaaukudega ja pehme. |
| Konstruksioon | Tappühendused, mis on varasema paranduse käigus naeltega kinnitatud. | Istme raam vajab vahetust, muu konstruksioon üsna tugev. |

| | Töö | Materjalid ja vahendid |
|---|---|---|
| Puidutöö | Toolil vasakpoolse esijala otsa valmistada protees. Valmistada uus istme raam, teha spooniparandused. | Jaapani saag, peitel, okaspuust toorikud, liim, lihvpaper, lintlihvija (proteesi sirgeks lihvimiseks), mahagon spoon. |
