Tallinna Ehituskool

# PORTFOLIO

Mööblirestauraatori eriala

## ROKOKOO STIILIS TUGITOOLID

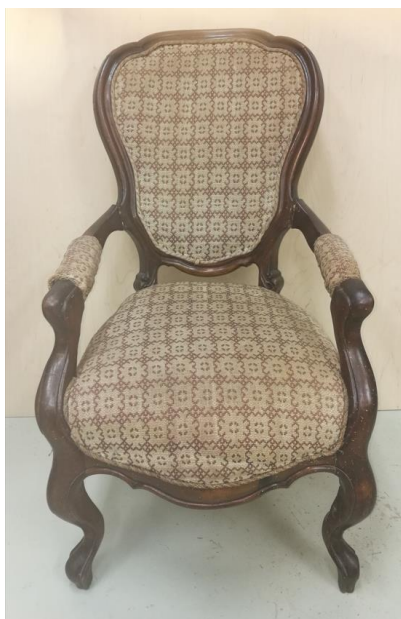
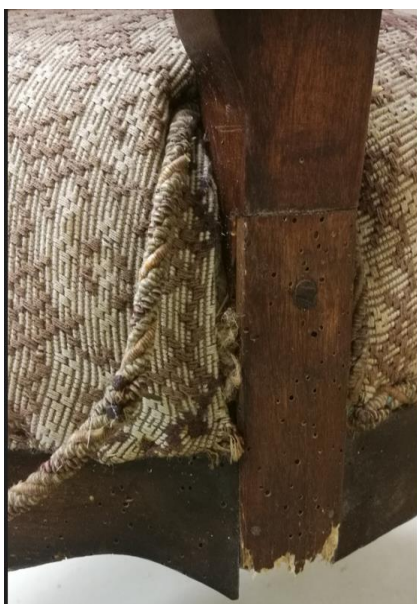
Tool 1

| Tool 1 | Kirjeldus | Seisund |
|---|---|---|
| Puit | Kasepuit | Silmnähtavalt koitanud, tagumine parem jalg ära murdunud |
| Konstruksioon | Kõik tappide seotised liikusid või olid lahti | halb |
| Viimistlus | Tumepruun (pähkel?) peits, kaetud shellakiga. | Kulunud ebaühtlaselt. Teha viimistlus (eeldavalt shellak) proov shellaki tuvastamiseks ma kasutasin puhast valget lappi .Niisutasin lapi piiritusega ja kasutasin seda lappi tooli tagumise jala sissemisel osal kust ma lapiga hõõrusin. Lapp jäi kuivades (kangeks) ja jättis lapile kollaka lakijäägi. See viitas, et kattekiht lahustus piiritusega. |
| Polster | Kõvaservaline vedrupolster, riie katki,vedrude seotised katkija vedrud väsinud. | See on väga halvas seisus vajab välja vahetamist. |

| | Töö | Tundide arv | Hind (EUR) | Materjalid ja vahendid | Kogus | Hind (EUR) |
|---|---|---|---|---|---|---|
| Puidutöö | 1.Spoonitükkide vahelepanek seljatoe ja käetugede ühenduste vahele.<br>2.Uute polstri klotside tegemine ja paigutamine.<br>3. Uue parema tagu jala protees | | | B3 puidu liim, kasespoon, pitskruvid, vaibanuga, lintsaag, lihvimislint, akudrell, kruvid. peitel | | |

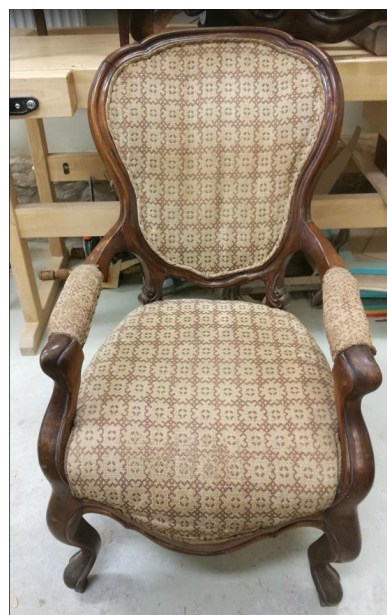
Tool 2

| Tool 2 | Kirjeldus | Seisund |
|---|---|---|
| Puit | Kasepuit | Silmnähtavalt koitanud |
| Konstruksioon | Kõik tappseotised liikusid või olid lahti | halb |
| Viimistlus | Tumepruun (pähkel?) peits, kaetud shellakiga. | Kulunud ebaühtlaselt Teha viimistlus proov tulemus sama mis too 1 puhul |
| Polster | Vedrupolster, riie katki,vedrude seotised katkija vedrud väsinud. | See on väga halvas seisus vajab välja vahetamist. |

| | Töö | Tundide arv | Hind (EUR) | Materjalid ja vahendid | Kogus | Hind (EUR) |
|---|---|---|---|---|---|---|
| Puidutöö | 1.Spoonide tükide vahelpanek seljatoe ja käetugede ühenduste vahele.<br>2.Uute polstri klotside tegemine ja paigutamine. | | | B3 puidu liim, kasespoon, pitskruvid, vaibanuga, lintsaag, lihvimislint, akudreli, kruvid. | | |

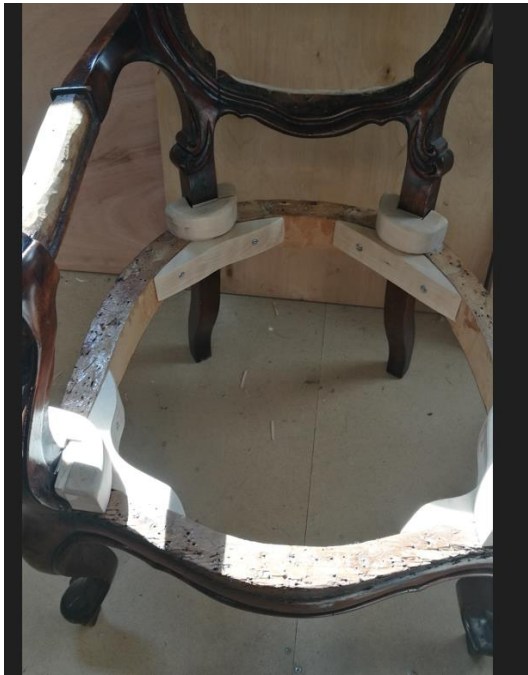
Toolidel puudusid nurga klotsid ja polstri klotsid olid õhukesed ja katkised. Shabloonid pidin ise paberist välja lõikama ja kase puust välja saagima. Kui uued nurga klotsid olid B3ga raami külge liimitud siis kinnitasin veel omakorda kruvidega. Vanad polstri klotsid olid tehtud kasepuidust. Uued klotsid liimitud B3ga raamile ja kinnitatud kruviga.

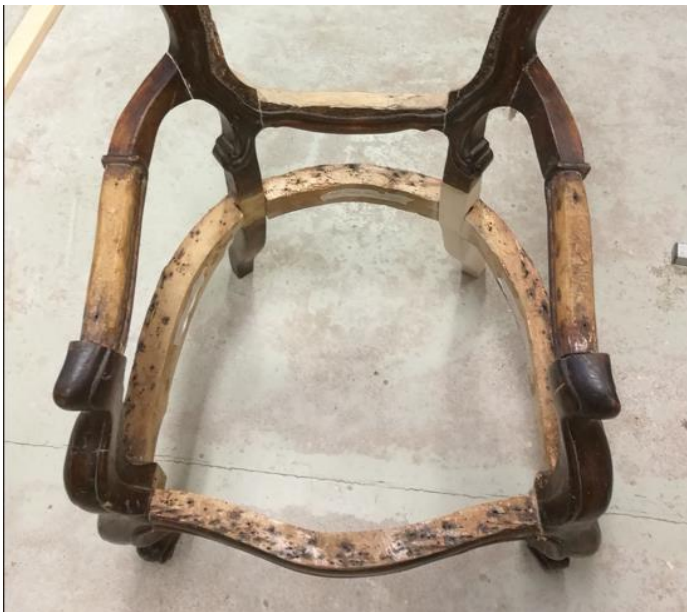
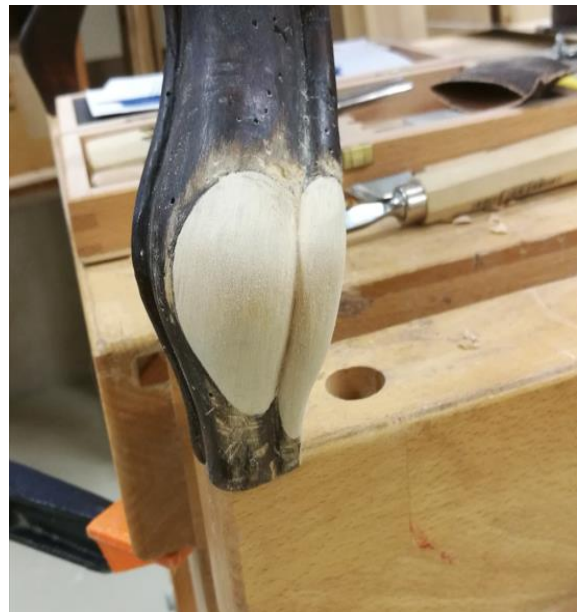
Murdunud koha sai ära saagida ja peitliga sirgeks tehtud, mõõtude järgi tegin teise jala kasepuust ja pidin uue tapi koha ühenduse sisse lõikama peitlitega. Tugevuseks sai sisse liimitud 6mm kasepuust tüübel pikkusega 10cm. Jalg sai tehtud 5.6 cm paksusest kase plangust. Esi jalale uue kase puidust tüki külge liimimine ja nikerdus peitlirega kuju andmine, vanutamine ja liiva paberiga kareduse maha lihvimine.

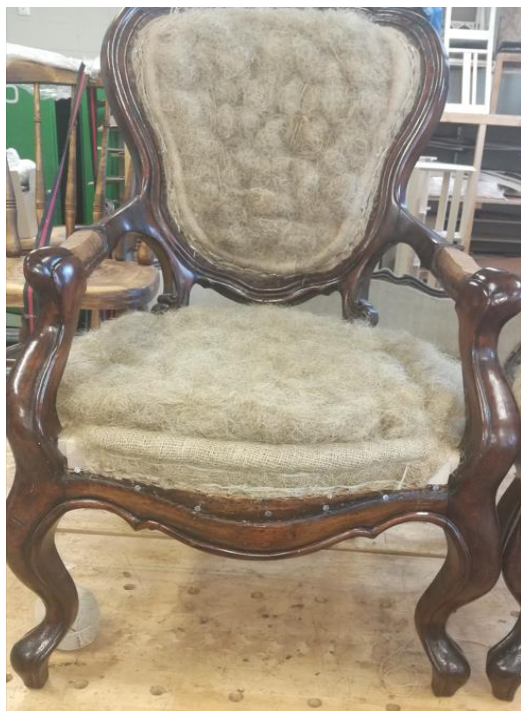
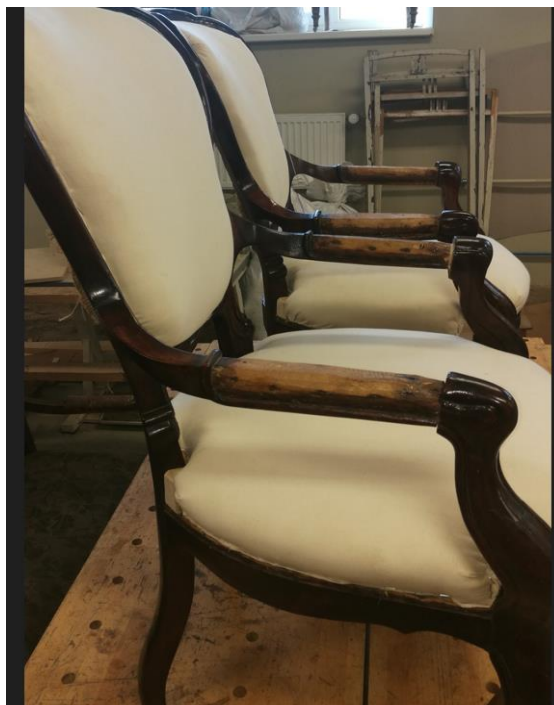
\*Kasutatud 5tk viie keeruga vedru. Kaks taga, üks keskel ja kaks ees. Kolmööd sunas tagant ette ja kolm vööd suunas paremalt vasakule. Vööd paigaldatd 10mm klambritega ja 2,4/32mm laia pealiste naeltega. Iga vedru on seotud neljastkohast jutevööle.

\*Vedrud on pingutatud ja seotud igast suunast (eest-taha; paremalt vasakule; diagonaalis).

\*Seotud vedrud on kaetud tiheda juteriidega. Iga vedru on seotud riide külge neljast kohast.

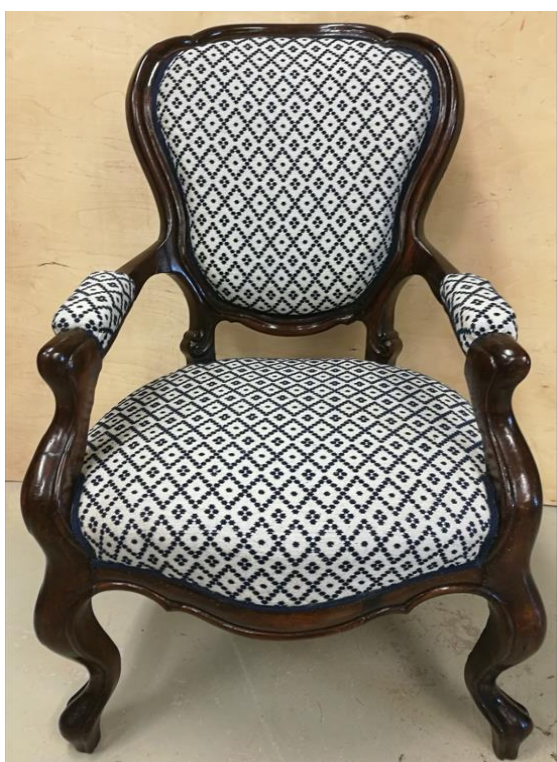
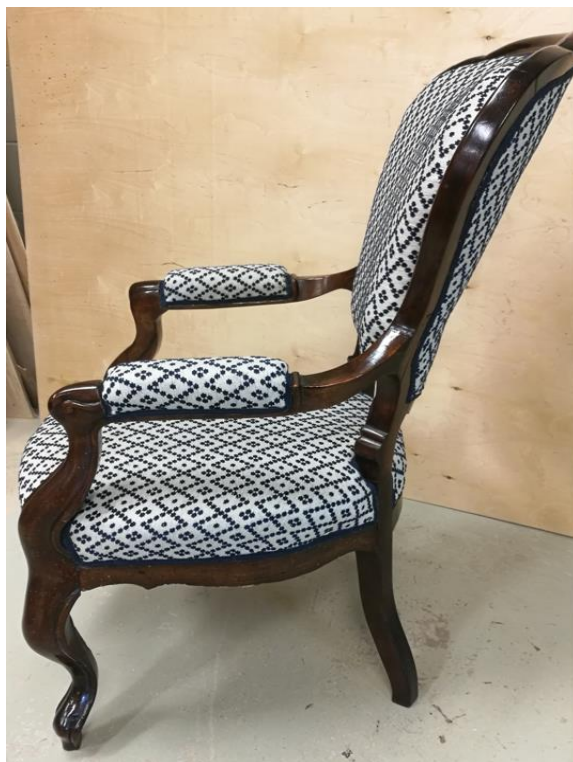
Algselt toneerida sobiva pruudi vesi peitsiga ja pärast puase peitsiga. Kuna toolid on erineva kulmis mustriks siis ma ei soovinud peita kulumis jälgi, pärast kasutasin Herdins Äkta nr 52 ja 74 vesi peitsi segu. Peitsi segu on valmistatud kastanpruuni baasil millele on lisatud väike kogus mahagooni. Peale kantud pehme pintsliga ja hajutatud puuvillase lapiga. Proovid said tehtud lihvitud kase puidul. Katta värnitsa-tärpentiini lahusega (1:1). Peale kandsin puhta puuvillase lapiga. Lasta kuivada vähemalt nädala. Et lõppviimistlus ei saaks kahjustada, siis sai see tehtud enne pealis riide paigaldamist. Lõppviimistlus tehti vahavaba naturaalse lemonsshellakiga lahusega (Alustuseks mõned kihid 1:20 lahusega, hiljem 1:10 lahusega). Shellaki peale kandmisel kasutasin puuvillast lappi mida ma kaks korda vahetasin.

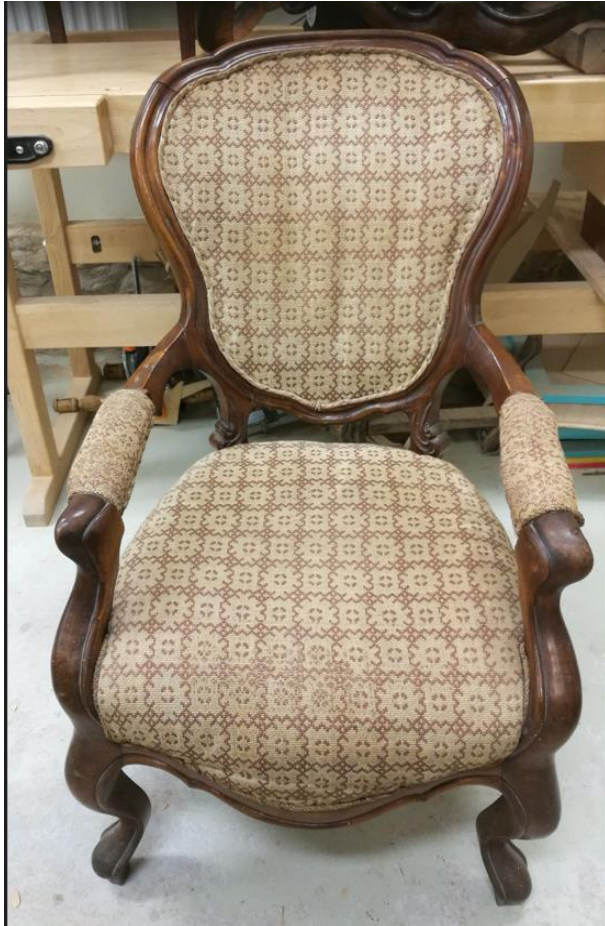
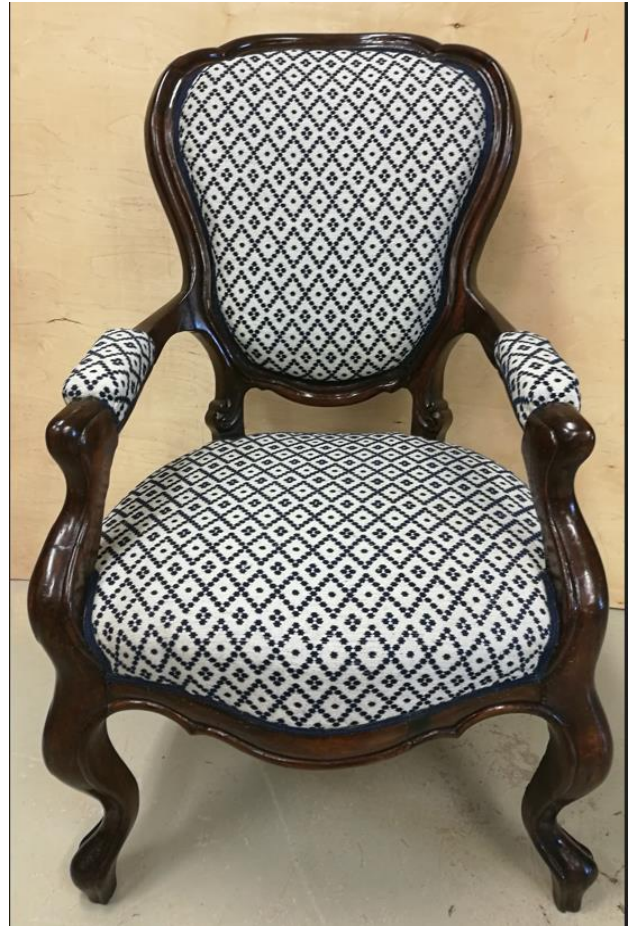
Enne

Objekt sai puhastatud, parandatud ja ajastutruult viimistletud. Objekti võib vajadusel iga päevaselt kasutada. Omaniku soovil jäid näha viimistluse kulmis jäljed. Omaniku soovil saab paigaldada põhja alla katterrie.

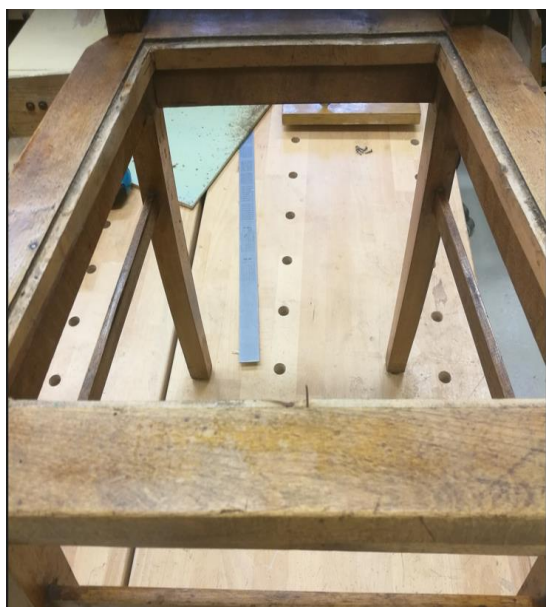
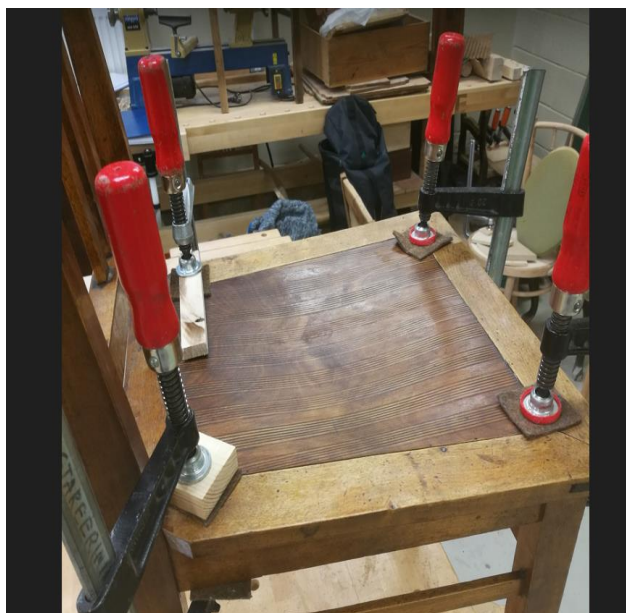
| TOOL | Kirjeldus | Seisund |
|---|---|---|
| Puit | Kasepuut | Üldiselt tugev katkisi osi näha pole, mõned üksikud koi augud ja vineerist läbi olevad naelad. |
| Konstruksioon | Osad tapid õrnalt liiguvad | hea |
| Viimistlus | Helepruun (pähkel?) peits,Kaetud shellakiga või lakiga | Kulunud põhiliselt istme pealtTeha shellaki proove , peitsi proove et teada millega pärast lakkidaja peitsida. |

| | Töö | Tundide arv | Hind (EUR) | Materjalid ja vahendid | Kogus | Hind (EUR) |
|---|---|---|---|---|---|---|
| Puidutöö | 1.Lahtise vineerpõhja maha võtmine, liimist puhastamine ja naelte eemaldamine. | 3 | | Kaapleht<br>Näpitsad | | |
| | 2.uuesti vineerpõhja alla liimimine | 5 | | pintsel<br>puiduliim B3<br>pikskruvid | | |

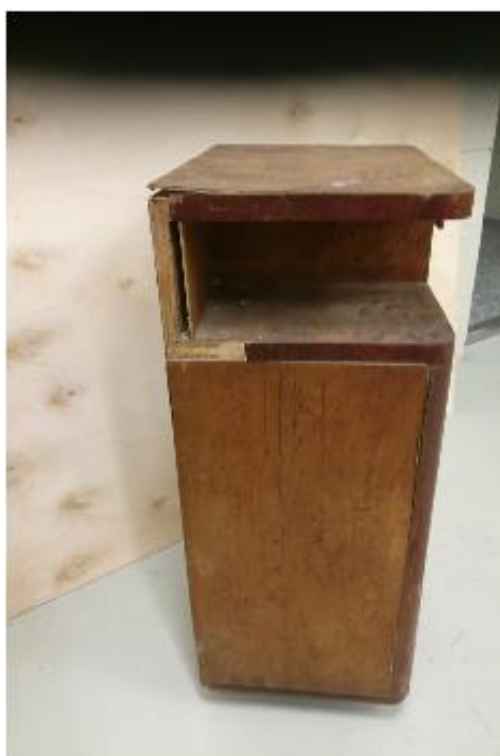
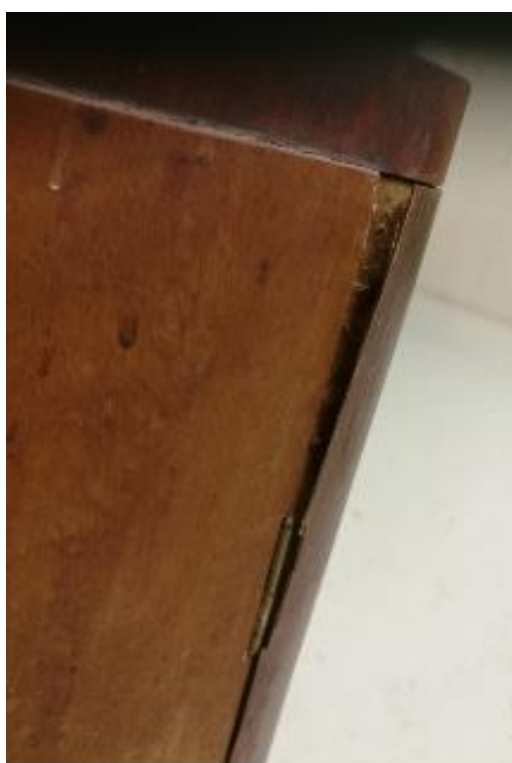
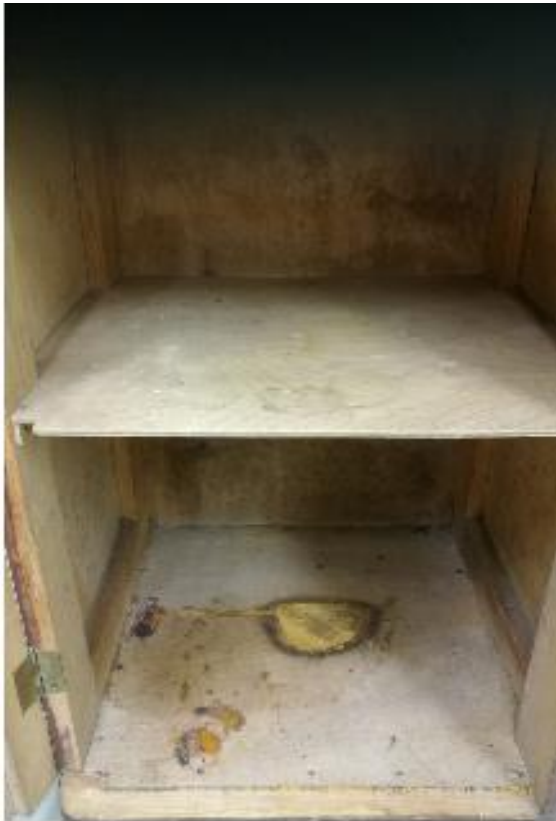
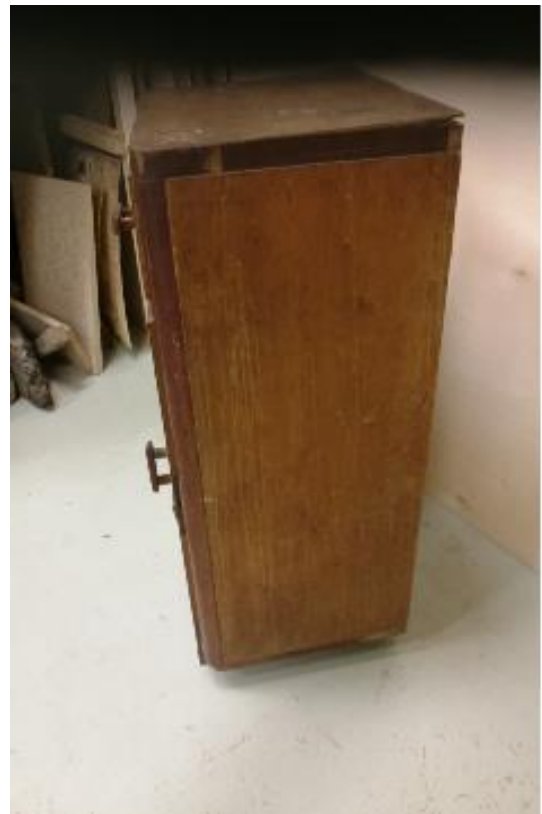
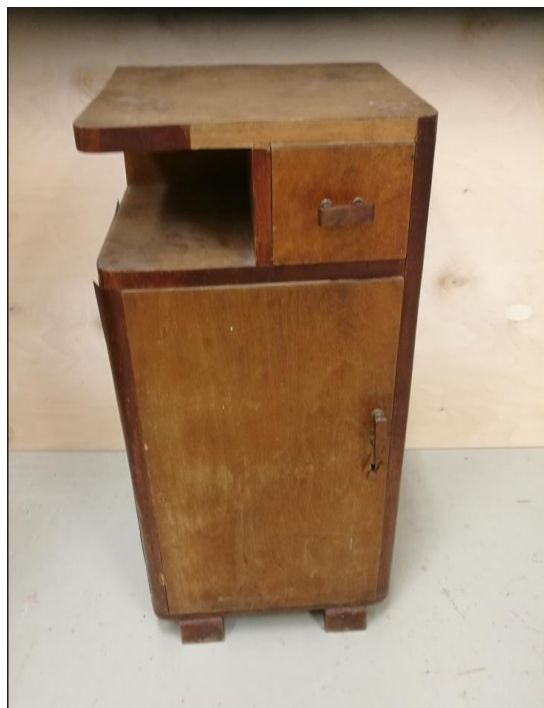
| Kapp | Kirjeldus | Seisund |
|---|---|---|
| Konstruksioon | Vineerplaadid, ja spoon on niiskuse tõttu liimist lahti või kadunud. | Vineer plaadid on liimist lahti. Spoon on lahti,katki või puudub üldse. |
| Viimistlus | Tumepruun (pähkel?) peits, kaetud Shellakiga või lakiga. | Viimistlu on osades kohtades pea aegu täiesti kulunud.Ei ole märgata katte viimistlust. |

| | Töö | Tundide arv | Hind (EUR) | Materjalid ja vahendid | Kogus | Hind (EUR) |
|---|---|---|---|---|---|---|
| Puidutöö | <p>1.Puhastamine liimistja muudest (värvi tundmaute ainete) plekkidest.</p> <p>2.Konstruksiooni parandamine (lahtisteosad kinni liimimine).</p> <p>3.Uute spoonitükkide välja mõõtmine, lõikamine ja külge liimimine</p> | <p>4</p> <p>12</p> <p>15</p> | | <p>Värvi plekkide ja muude ainete maha nühkimine karukeele ja Vivacolor Speciaal Clean lahusega (1:10), B3 puidu liim, kondi liim ja kase spoon, pitskruvid pleksiklaasi tükid vaibanuga.</p> | | |

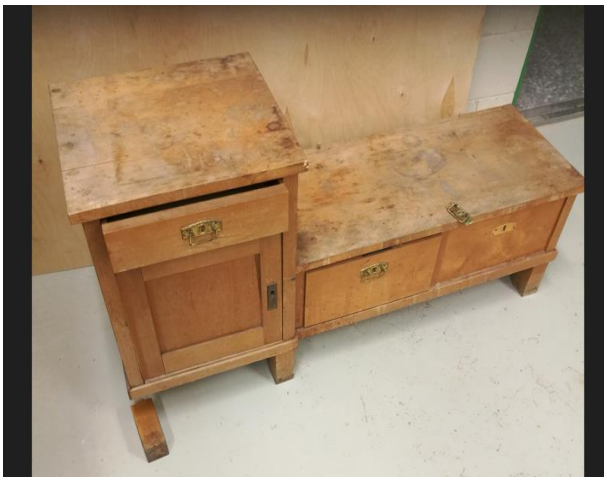
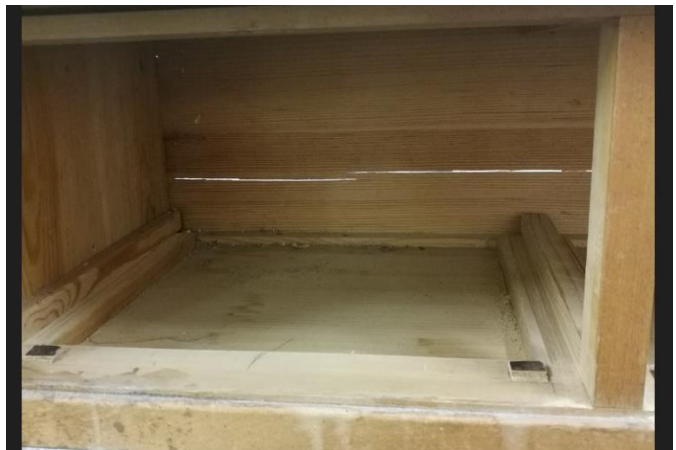
| Kapp | Kirjeldus | Seisund |
|---|---|---|
| Konstruksioon | Kasepuu plaadid on liimist lahti niiskuse tõttu. | Kase plladid on niiskse tõtt liimist lahti ja kaardu läinud. Kaks jalga kukuvad pidevalt ära ja sahtlite tagu sein miss on 4mm männi spoon on pooleks kuivanud. |
| Viimistlus | Peepli lad on jäätud peitsimatta ja on kaetud shellski või lakiga. | Viimistlus on peald ja külgedelt peaegu täiesti ära kulunud ja objekti peal on värvi, peitsi,..jne plekid. |

| | Töö | Tundide arv | Hind (EUR) | Materjalid ja vahendid | Kogus | Hind (EUR) |
|---|---|---|---|---|---|---|
| Puidutöö | 1.Puhastamine liimistja muudest (värvi tundmaute ainetest) plekkidest. | 30 | | Värvi plekkide ja muude ainetest maha nühkimine karukeele ja Vivacolor | | |
| | 2.Konstruksiooni parandamine (lahtisteosad kinni liimimine) | 15 | | Speciaal Clean lahusega (1:10), B3 puidu liim, kasespoon ja männispoon pitskruvid vaibanuga. | | |
