TALLINNA EHITUSKOOL

Mööbli restaureerimine

## **PORTFOLIO**

ROKOKOO TOOLI RESTAUREERIMINE  
LÕPUTÖÖ

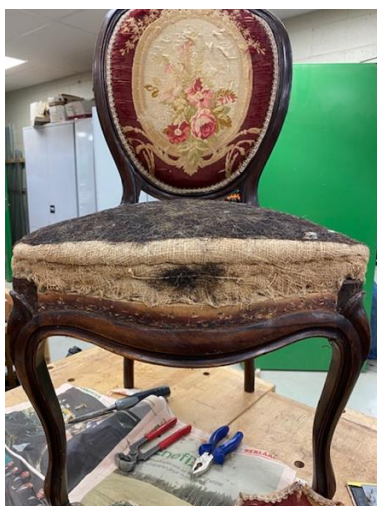
Katteriide eemaldamine, seljatoelt katteriide ja polstri eemaldamine, kuna katteriide oli määrdunud seljatoe tagant ja põhjal olev riie oli katki

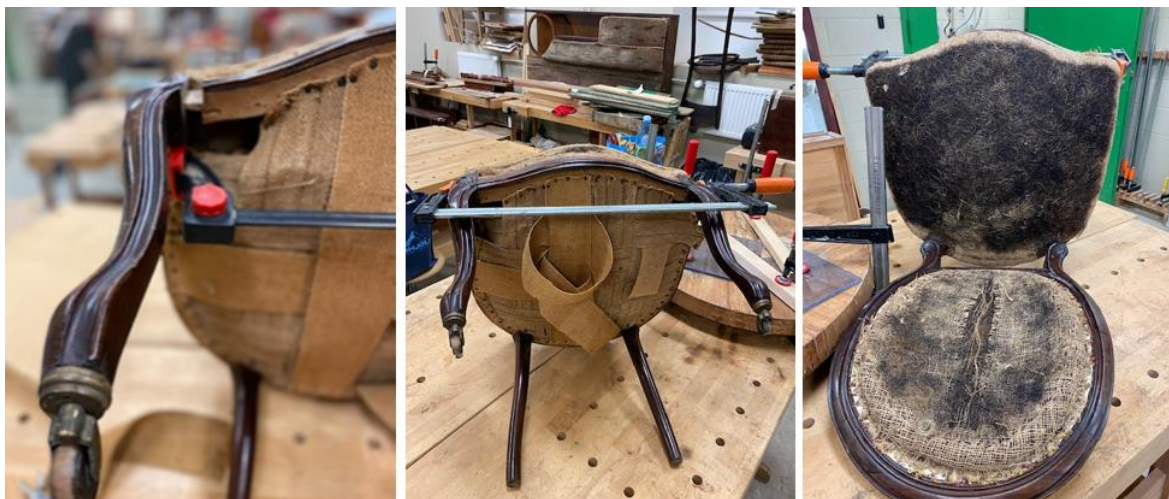
| TOOL | KIRJELDUS | SEISUND |
|---|---|---|
| Konstruksioon | Toolikonstruktsiooni tapid nii põhja kui ka seljatoe osas liiguvad | Toolipõhja ja seljatoe vahelised tapid osaliselt murdunud. Seljatoe ülemise osa tapid väsinud, seljatugi liigub, praod sees |

Tools põhja lahti võtmine, et saaks uued tüüblid põhja alt seljatoe kinnitamiseks lisada.  
Põhja ja seljatoe parandus puidutüüblitega.

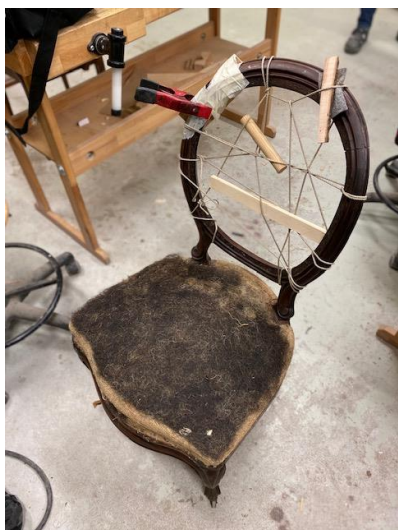
Tools seljatoe konstruktsioon lahti võtmise käigus hakkas logisema, küljed said liimitud

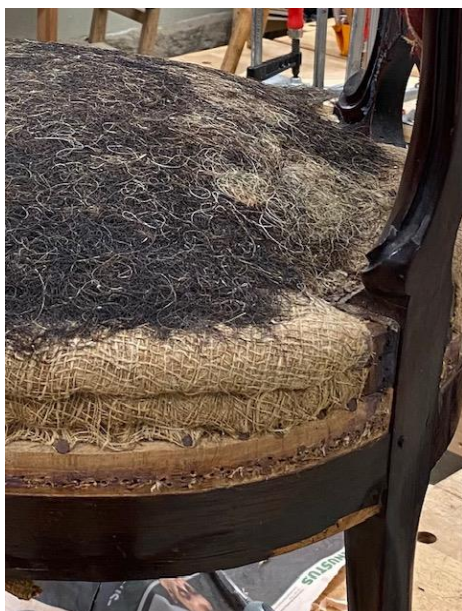
| TOOL | KIRJELDUS | SEISUND |
|---|---|---|
| Spoon | Pöök | Külgedele liimitud spoon vajab spooniparandusi |

Puitosade ülevaatus, spooniparandused külgedel, lahtise spooni liimimine.

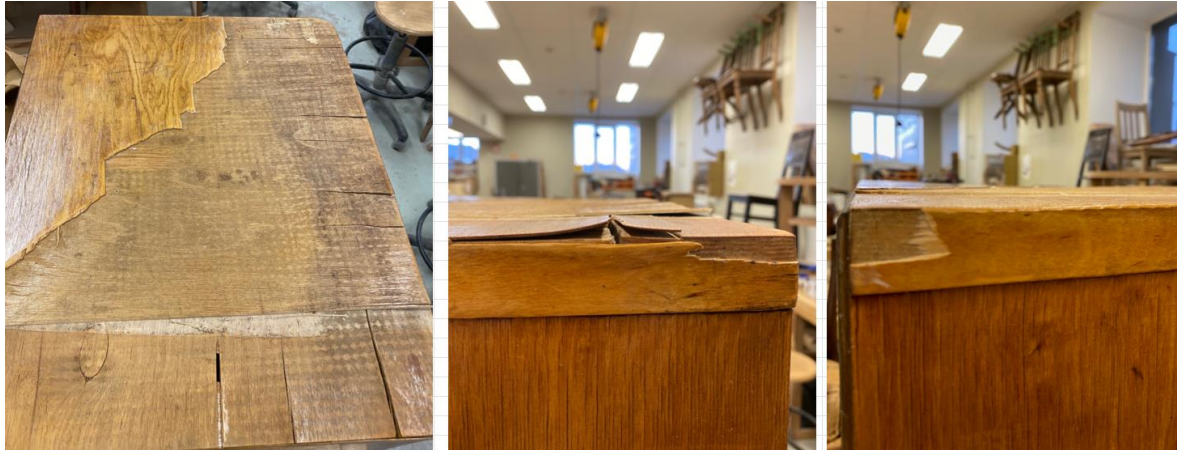
Kapp on pärit Eestist, Tapurla külast. Maamaja ostuga tuli kaasa sisustus. Kapp oli seisnud kütmata ja niiskes majas mõned aastad. Kapi pealisplaat oli kahjustatud ja kulunud. Soov oli kapp korda teha, et võtta kasutusele selles majas, kus ta oli asunud aastakümneid.

Kapi olukorra hindamine, viimistluse määramine. Kapi puhastamine tolmust ja mustusest.

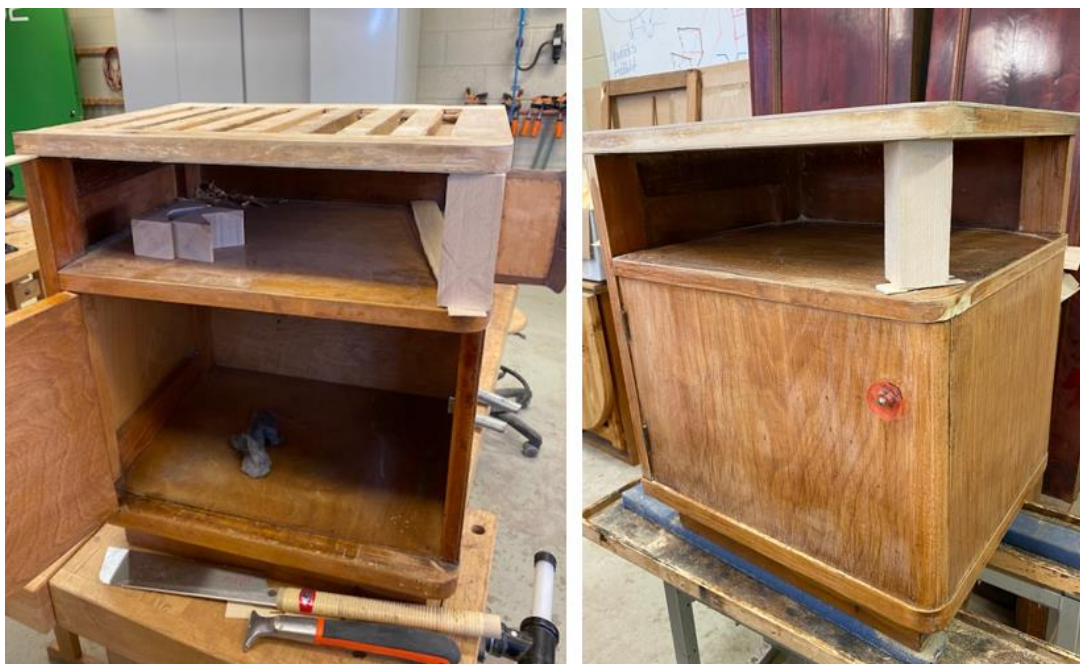
| KAPP | KIRJELDUS | SEISUND |
|---|---|---|
| Puit | Kask, vineer | Puiduosa kahjustusjälgedega, pealmine plaat vajab vahetust |

Ülemise spooni ja vineerplaadi eemaldus. Lakkpindade kergelt lihvimine

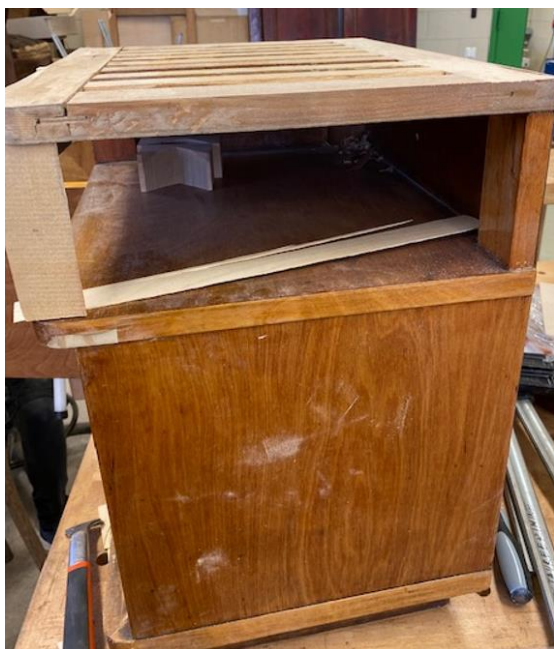
## Spooniparanduste tegemine

| KAPP | KIRJELDUS | SEISUND |
|---|---|---|
| Spoon | Kask | Uus spoon vajalik ülemisele ja kapi alumisele äärele |

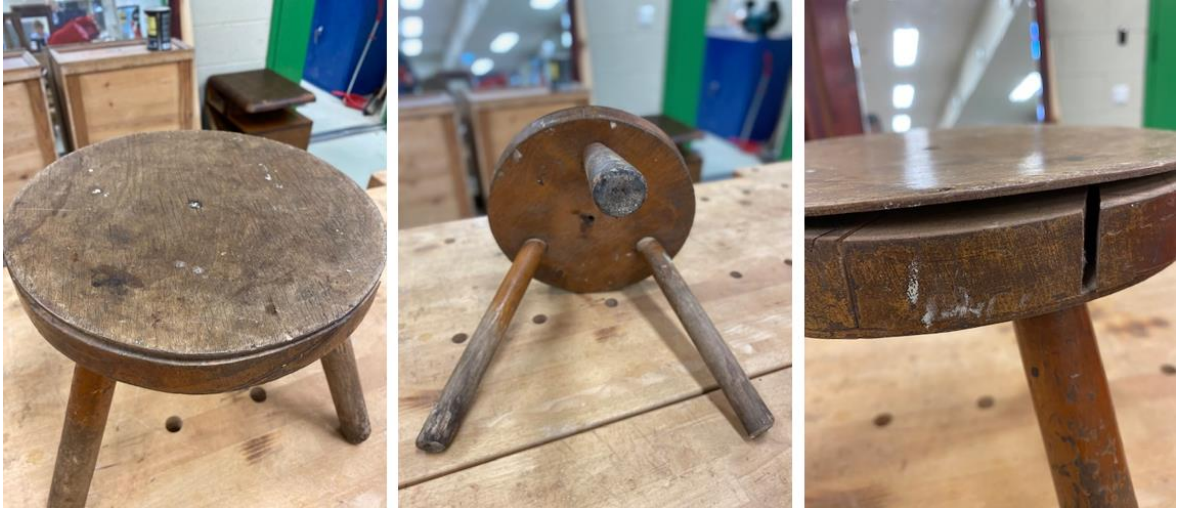
| TABURETT | KIRJELDUS | SEISUND |
|---|---|---|
| Puit | Kask | Puidu osa enamvähem korras, vaja korrastada pealmine plaat, praod ja liikuvad jalad |

Tabureti olukorra hindamine, viimistluse määramine. Tabureti puhastamine tolmust ja mustusest.

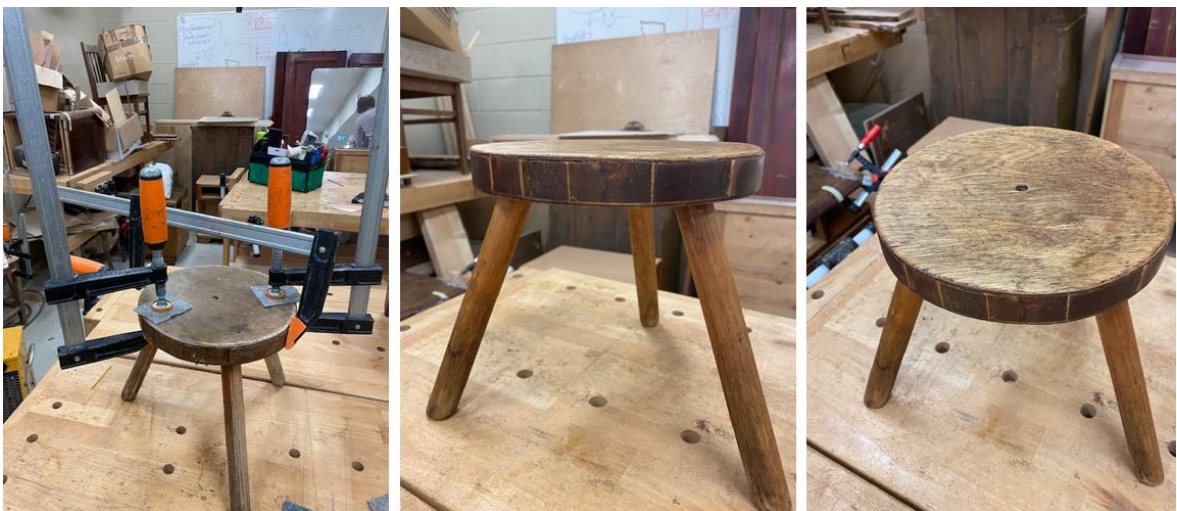
| TABURETT | KIRJELDUS | SEISUND |
|---|---|---|
| Konstruksioon | Keskmine | Jalad liiguvad |

Pealmise pinna liimimine, pragude täitmine vahaga, jalgade eemaldamine ja puhastamine ning uuesti liimimine, pealispinna puhastus

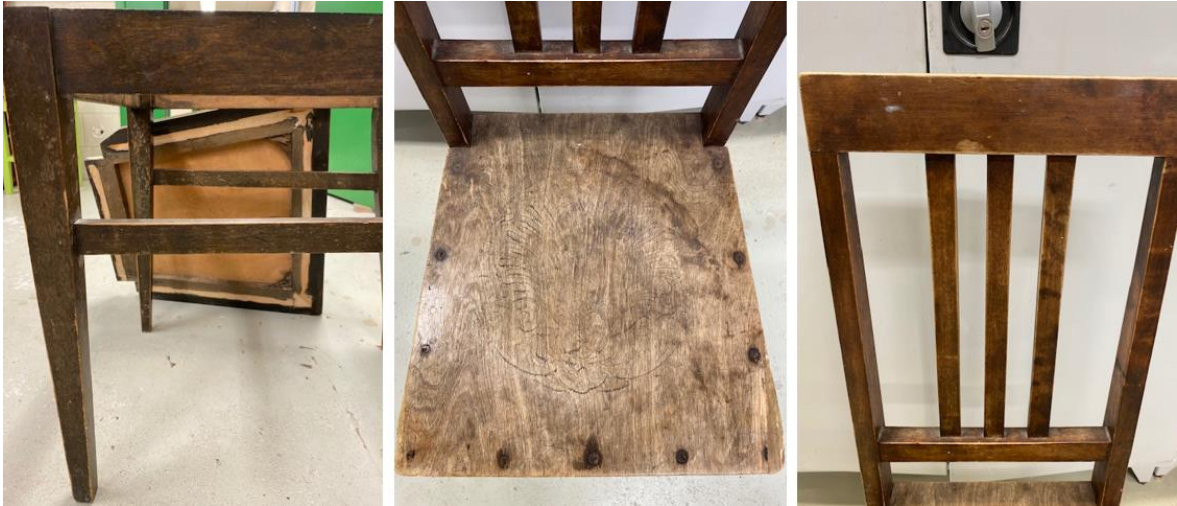
| TOOL | KIRJELDUS | SEISUND |
|---|---|---|
| Viimistlus | Kollakas peits, lakk | Lakk saanud kahjustada |

Toolsi olukorra hindamine, viimistluse määramine. Toolsi puhastamine tolmust ja mustusest. Viimistluse hindamisel selgus, et tegemist on shellakiga, lakk sai eemaldatud sünteetilise piiritusega.

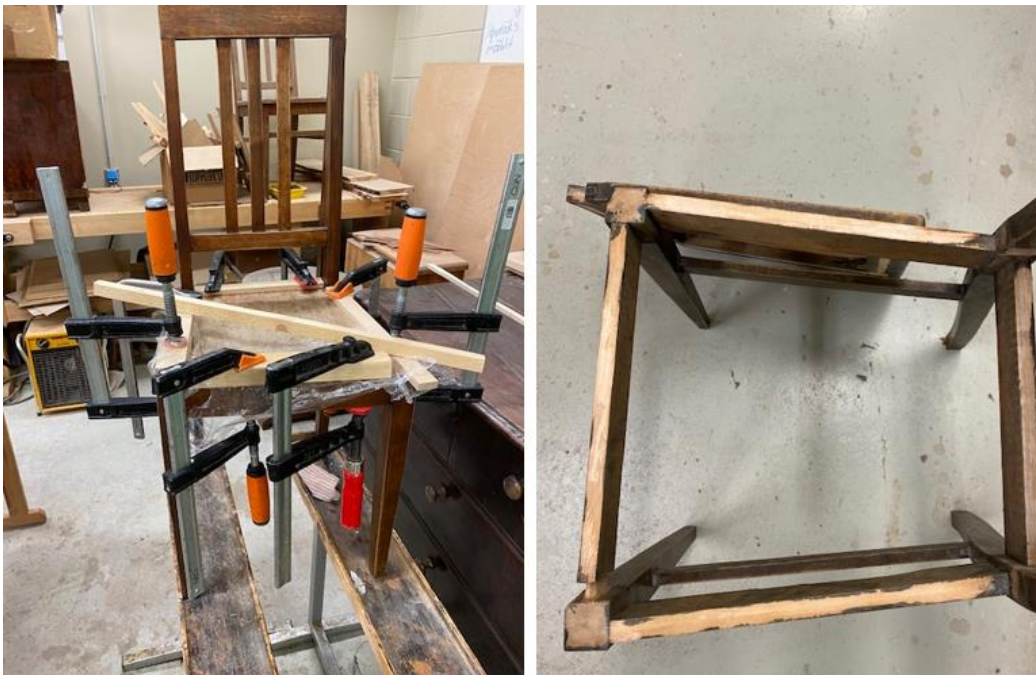
| TOOL | KIRJELDUS | SEISUND |
|---|---|---|
| Konstruksioon | Keskmine | Jalad liiguvad, plaat lahti |

Plaadi uuesti liimimine ja jalgade tappide liimimine
