TALLINNA EHITUSKOOL

PORTFOLIO

Mööblirestauraatori eriala

Koostaja: Annika Esnar

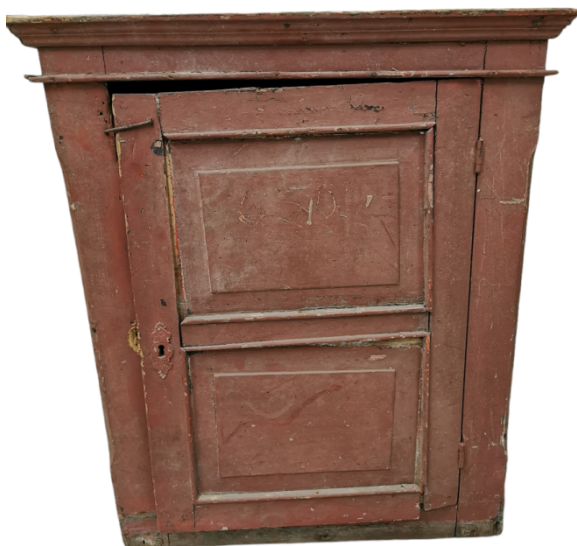
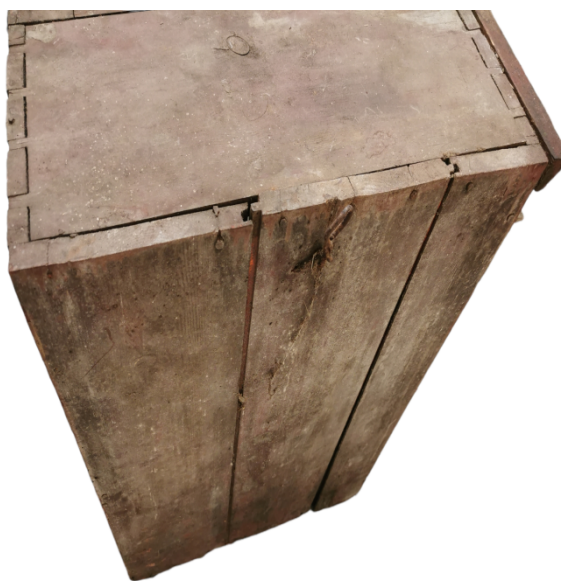
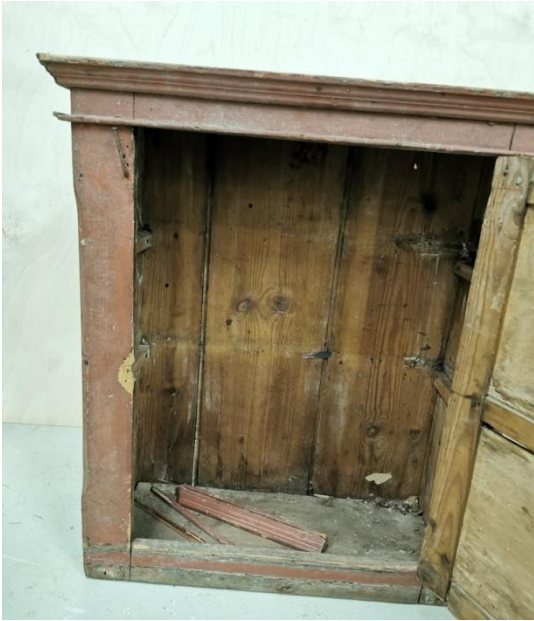
Kapi esialgne seisukord

Kapi vasakpoolset seina ja lage ühendav kalasabatapp on eraldunud. Samuti on lae kalasabatapi keeled pragunenud, eriti eesmised vasakpoolsed.

Tagaseina tappühendus on eraldunud. Tagasein on külgseinte, lae ja põhjaga ühendatud tüüblite abil, millele on arvatavasti hiljem lisatud naelu (üleval keskel). Tagaseina alumine äär on kahjustunud. Tagaseina on lisatud riputusaas, milleks on metalltraat. Kapi parempoolisel seinal asunud karniis ja liist on eemaldunud.

Ukse alumine rõhtraampuu on paremast püstraampuust eemaldunud, mistõttu ei käi uks kinni.

Vasakpoolne püstraampuu seestpoolt pragunenud. Ukse alumine tahvel ei püsi keskmise rõhtraampuu sees. Ülemise tahvli vasakpoolne iluliist on eemaldunud.

Ukse hinged on vajunud ning eeldatavasti on olnud lukustusmehhanism, mis on eemaldatud, kuna on olemas võtmeauk ning ukse seespoollel on nähtav ümmargune freesauk.

Kapi esiküljel luku kõrval on nähtavad kulumisjäljed. Uksesulguriks on kõveraks painutatud nael. Olemas on riiulikandurid, aga puuduvad riiulid.

Kapil on putukkahjustuste jälgi tagaseinas, laes, külgedel, ukse ja põhjas. Samuti on märgata hallitust kapi sisemuses. Meistrimärki ega valmistusaastat kapilt ei tuvastanud.

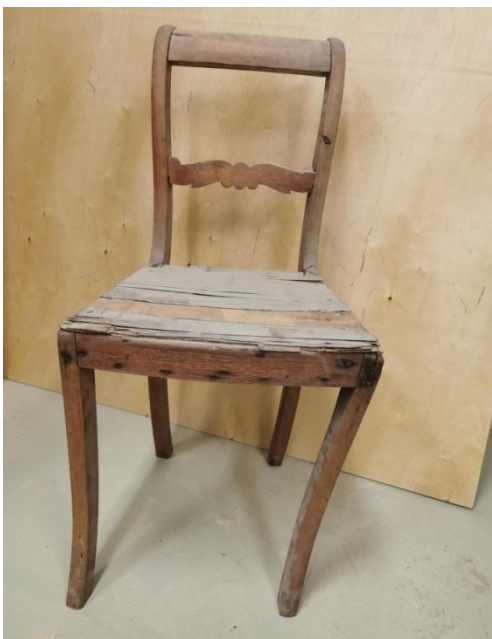
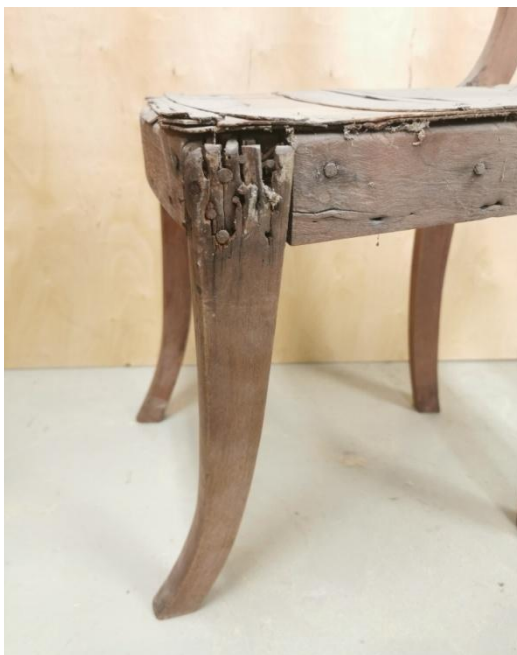
Esmane seisukord

Eseme kirjeldus:tool on üleni kasepuidust tehtud. Valmistatud arvatavasti mõne tiserioskustega talupoja poolt,kes oli sarnast tooli mõnes uhkemas majapidamises või mõisas näinud. Tool oli esmavaatlusel üsna kehvast seisukorras - kõik tapid logisesid,parem esijalg oli kinni löödud suure hulga naeltega. Toolsi originaal istmepõhi oli asendatud õhukese vineer plaadiga , mis oli kihistunud ja lahtine. Üldisel vaatlusel oli näha toolsi sees palju naelu. Oli näha,et millalgi hilisemalt oli toolsi viimistletud peitsiga,kuid seda oli tehtud väga ebaühtlaselt.

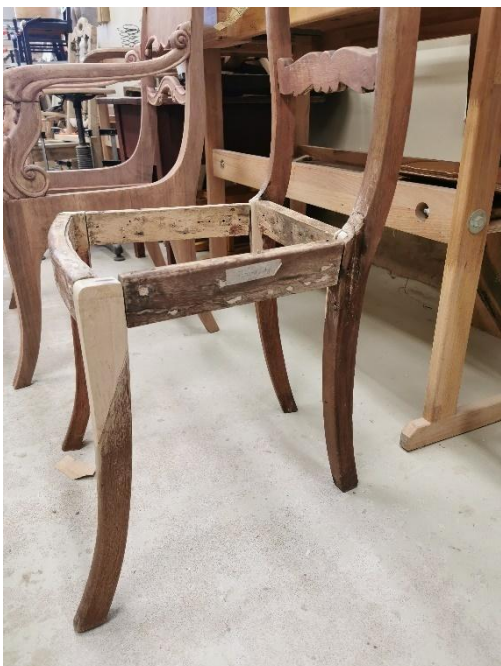
Tool kokkuliimituna

- Täitsin naelaugud sideainega, ning lihvisin tasaseks
- Tooli kokku liimides selgus, et seda polekski võimalik sihtotstarbeliselt kasutada, kuna üks tagajalgadest oli ajaga niivõrd deformeerunud ning see mõjutas kogu tooli kasutuskõlblikkust

- Koos juhendajaga otsustasime, et tooli restaureerimise jätkamine ei ole otstarbekas

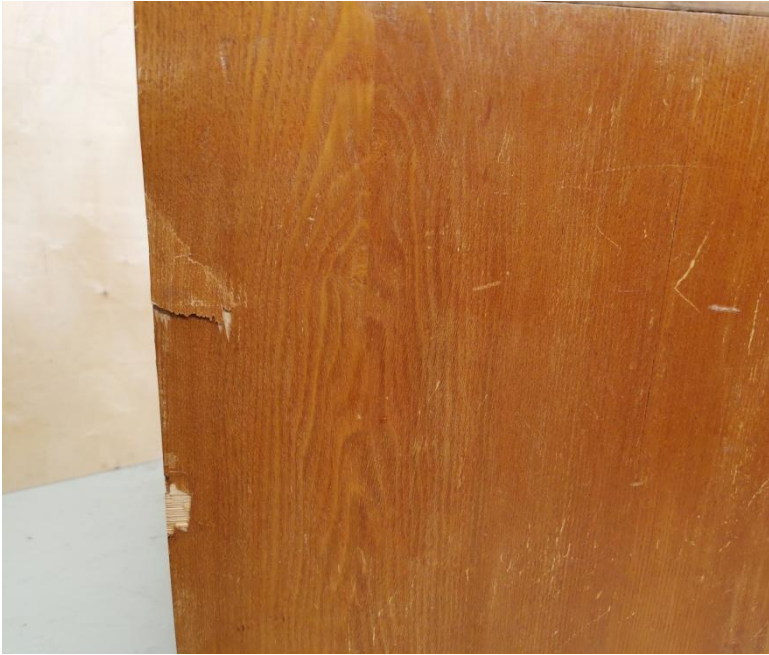
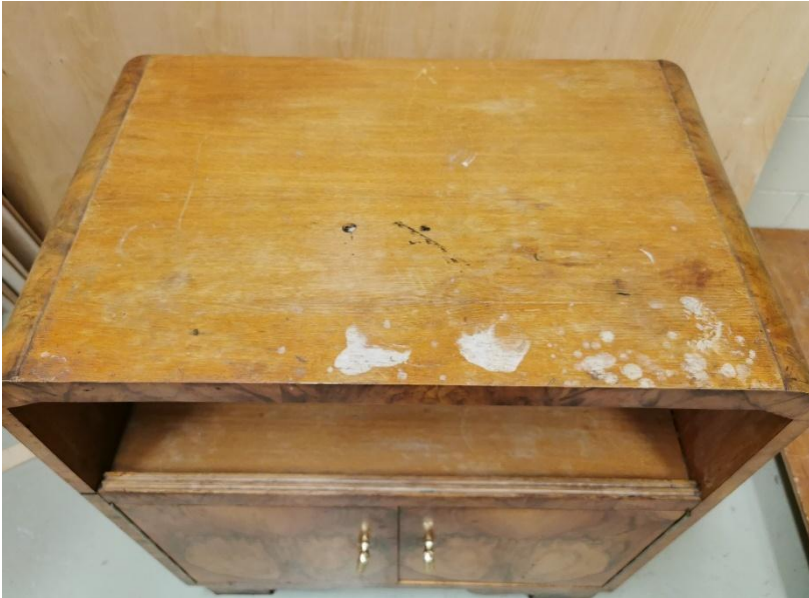
Kapi algne seisukord

Leidsin kapi prügikastide kõrvalt.Kapp on kaetud külgedelt ja pealt saarespooniga, ukсед on pähklijuurespooniga. Valmistaja kohta puudub info, kuna kapil polnud säilinud templeid ega muud, mis võiks viidata päritolule. Arvestades kapi eeldatavat vanust ja kohta kust see leiti, oli seisukord rahuldav. Kapil olid säilinud lausa originaal klaasid.Originaal nuppe enam aga kapil polnud,need olid asendatud uutega ja ei sobinud sinna,seega need sai ka eemaldatud ja mitte tagasi pandud .

Tehtud tööd: liimisin kinni kapi vasakul küljel oleva lahtise spooni tüki.samal küljel oli ka üks spoonita koht mida oli vaja asendada uuega. Lõikasin välja puuduoleva spoonita koha kolmnurga kujuliselt,et uus spooni tükk oleks võimalikult vähemärgatav ja asendasin uue saarepuu spooniga.kapi esipoolt ümritsevas raamis mis oli kaetud pähklijuure spooniga oli samuti kaks puuduolevat spoonitükki mille asendasin uute pähklijuure spooni tükkidega.kuna kapi pealmine plaat oli plekiline ja oli ka lahtise lakiga, kaapisin kaaplehega vana lahtioleva laki maha,katsin pinna krundiga ja hiljem uuesti Šhellakiga ,laki kihtide vahel sai tehtud ka vahelihv,et kapi pind jääks hiljem sile ja ühtlane.Samuti said ka uue lakikihi kapi küljed, riuli osa ja ka kapi sisu,et peita ebameeldivat lõhna kapi sees.

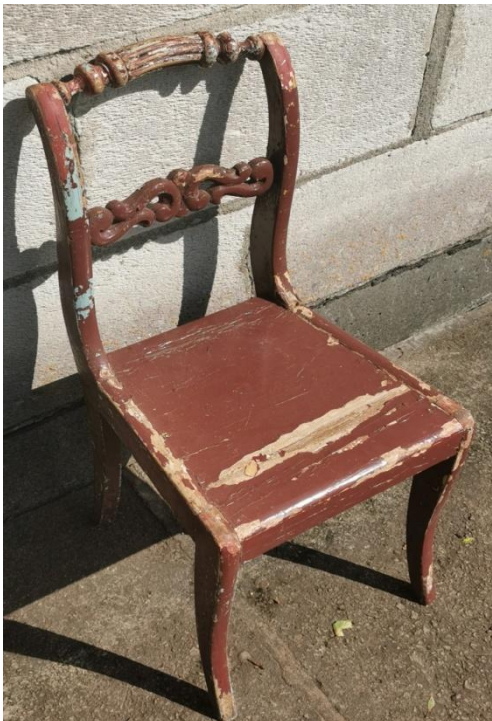
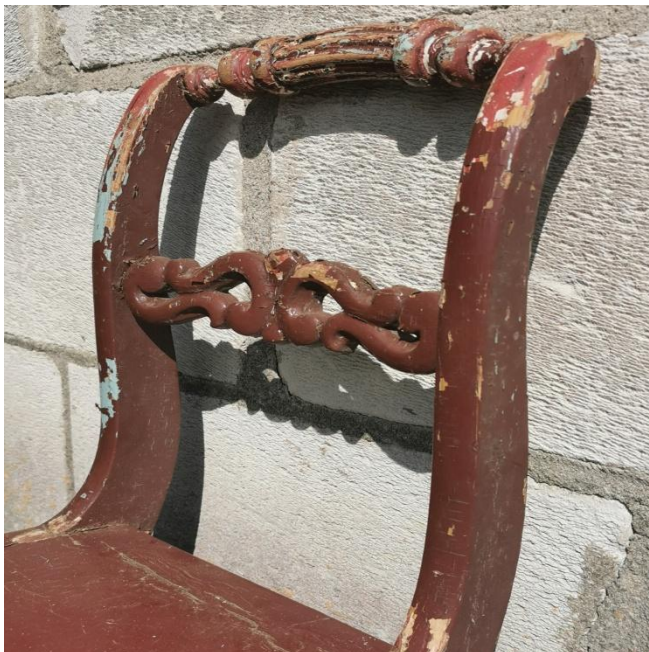
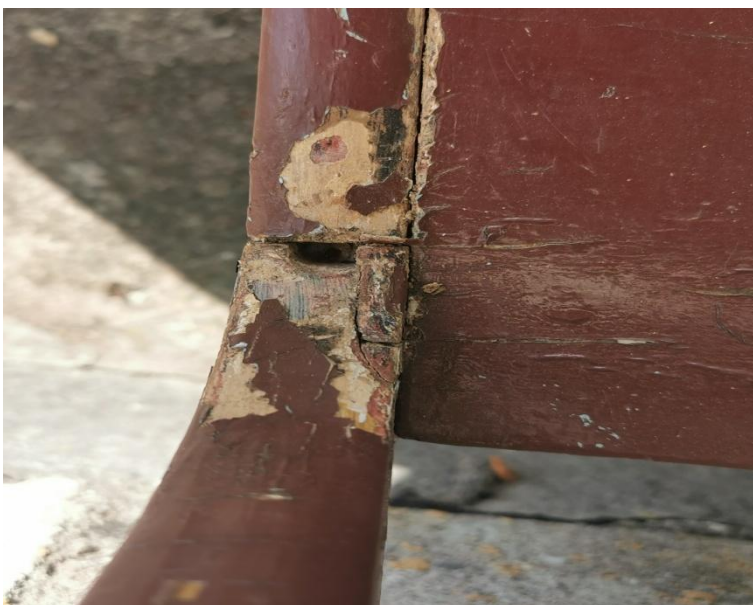
Toolil algvälimus

Eseme kirjeldus: Tooliraam on valmistatud kasest,toolipõhi aga männist.Valmistatud arvatavasti mõne tisleri poolt,kes üritas jäljendada mõnd uhkemat tooli, mida oli näinud kuskil uhkemas majapidamises või mõisas.Tooli teevad eriliseks treitud põikpuu ja uhke puidulõikega ristpuu. Tool oli aastate jooksul kaetud mitmete erinevate värvikihtidega.Esmapilgul oli näha,et põhjale oli sisse löödud mõned naelad. Keskosas on eelnev parandus, mis koosneb mitmest õhemast spooni ribast ning oli ajaga kihistunud ning lahti tulnud. Tooli parema tagumise jala tapipesal peal on puuduolev tükk.

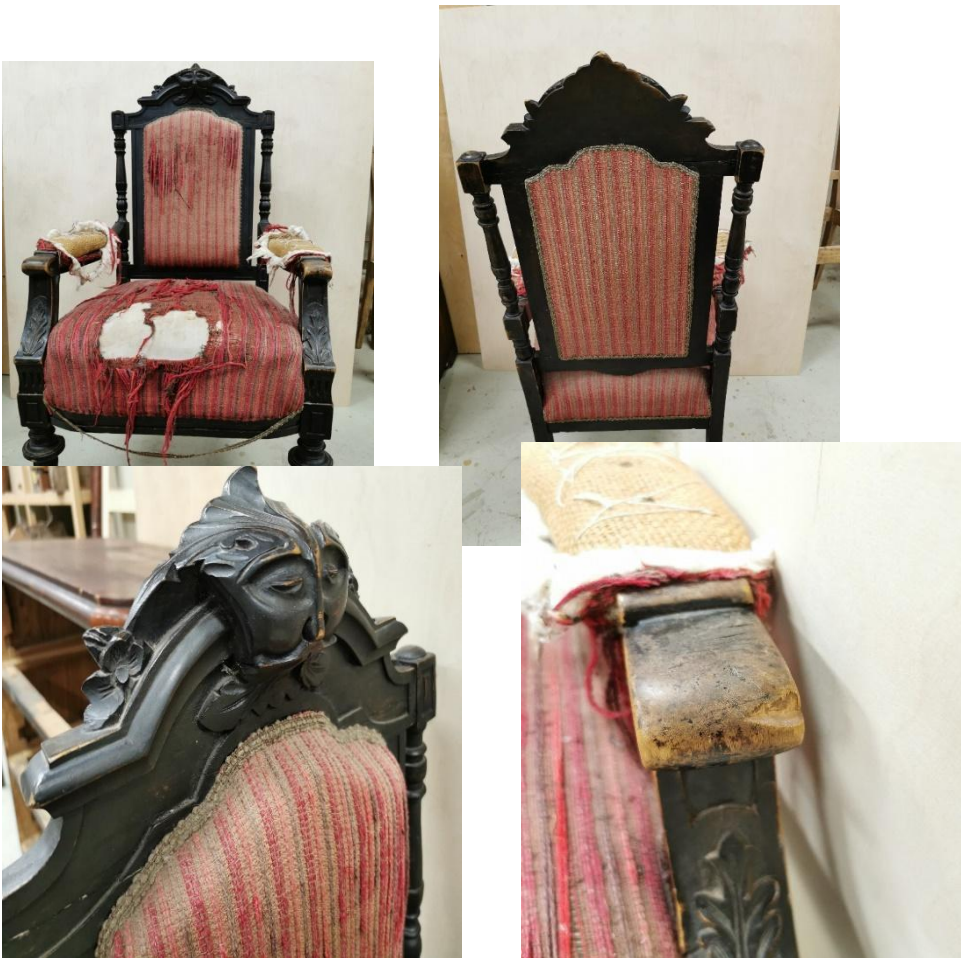
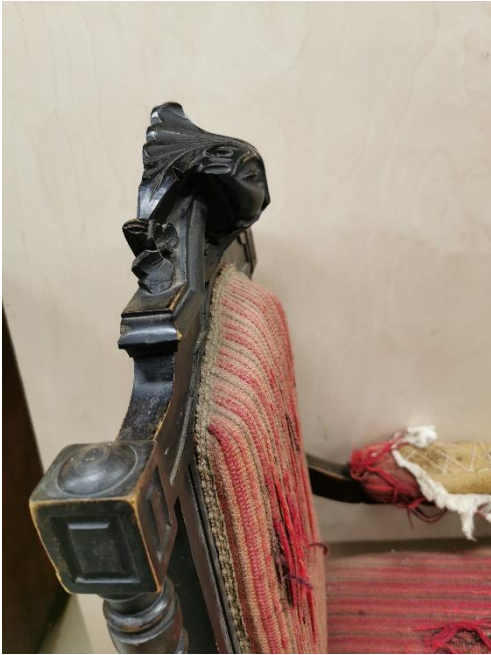
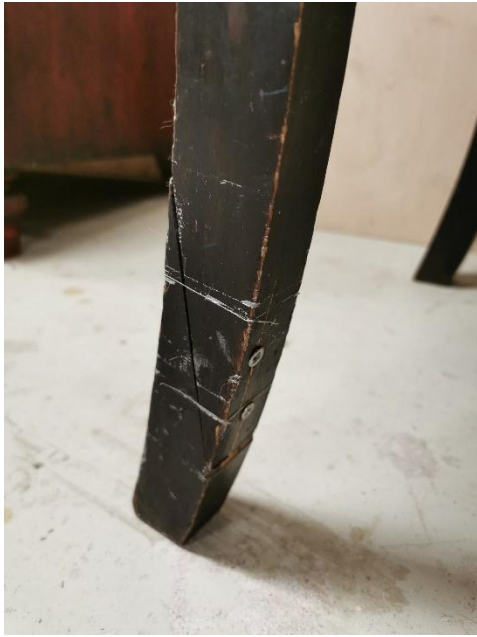
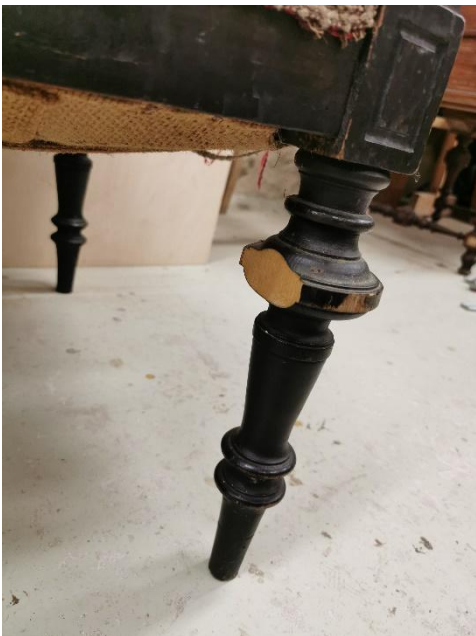
Tugitool enne restaureerimist

Soetatud tugitooli seis oli kasutuskõlbmatu – pealiskangas oli auklik, vasak tagumine jalaosa oli kipsikruvidega parandatud. Lisaks oli paranduseks kasutatud ka teipi. Raami küljes olev krooni osa logises. Nii parema kui vasaku käetoel küljest oli tükk väljas. Vasaku jala treitud osal oli üks kaar puudu. Viimistlus oli ebaühtlaselt kulunud. Eesmised jalaotsad olid uutega asendatud mõne eelneva omaniku poolt. Puudu olid ka treitud nupud seljatoel küljest. Tugitool on üleni valmistatud kasepuidust.
