Tallinna Ehituskool

# **PORTFOLIO**

Mööblirestauraatori eriala

# Lõputöö: Uusrokokoo tool Hiiumaalt (lõputöö)

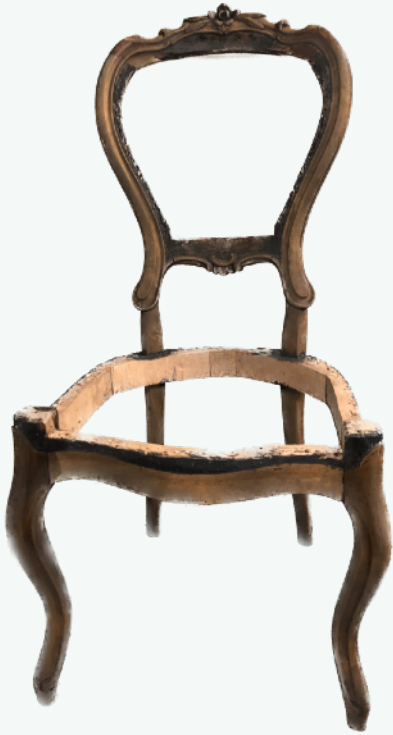
| Töö | Materjalid ja vahendid |
|---|---|
| <p>Tool peitsitud.</p> | <p>Herdins vesipeits nr 75, hele pähkel, pintsel, lapp, svamm.</p> |
