Tallinna Ehituskool

# PORTFOLIO

Mööblirestauraatori eriala

## ROKOKOO STIILIS TUGITOOLID

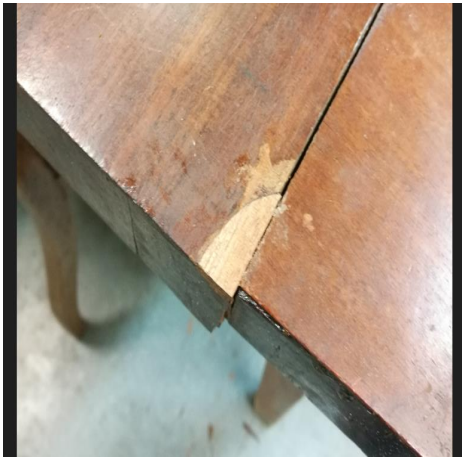
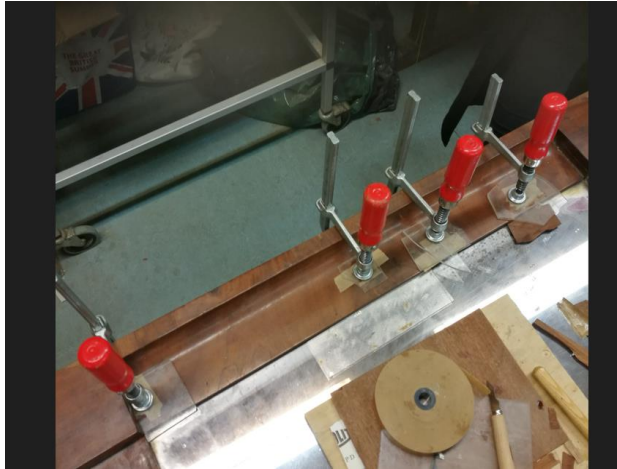
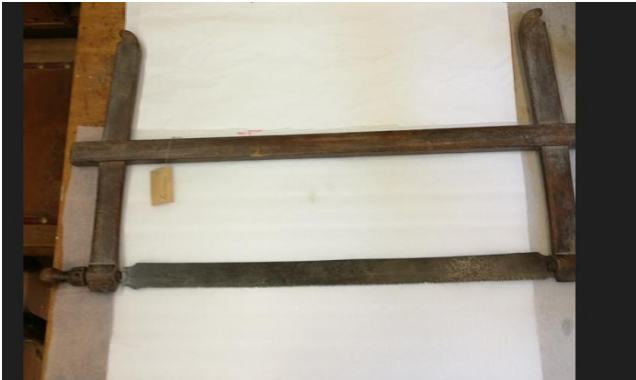
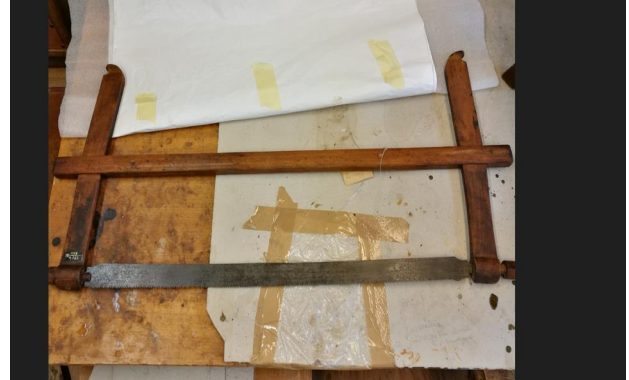
SA Eesti Vabaõhu muuseum (Kanut): Peegli spoonimine, peitsimine ja lakkimine.  
Ja siis ma veel puhastasin liimisin ja lakkisin mere muusiomilt toodud asju mis pidid kuu aja  
pärast näitusele minema.

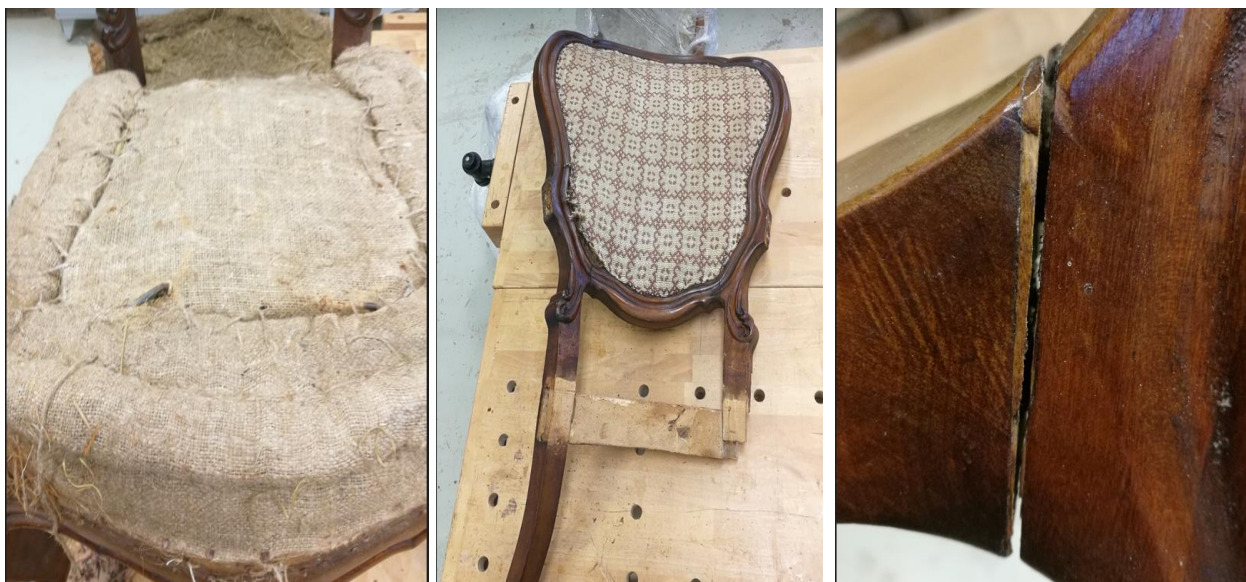
- Liimijääkide eemaldamine.
- Toneerimisel kasutasin alkselt Herdins Äkta nr 52 ja pärast poole pidin ma tagu jalal kasutama Herdins Äkta nr 74 et toon oleks sama mis teistel jalgadega .Tool nr 2 uute parands osade vanutada, teha vade lihv 240 ja 320 liiva paberiga. Katta värnitsa ja tärpentiini seguga (1:1) ehk kruntida. Peale kanda puuvillase lapiga. Lasta kuivade toatemperatuuril umbes nädal. Vajadusel toneerida sama värvi piiritus peitsiga väiksemaid takkeid jms.

- Vedrupolstri tegemine.
- Puidu lõpp viimistlusel kasutasin lemon shellaki.

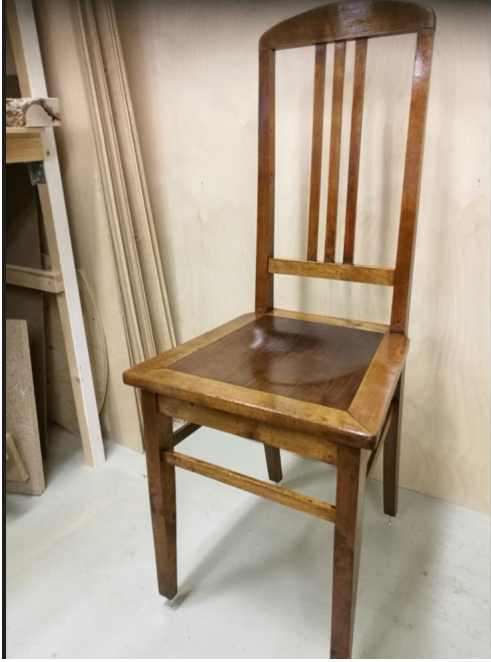
Konstruksioon oli tugev. Võimaldab igapäeva kasutamist. Objektil jäid näha osad kulumis jäljed.

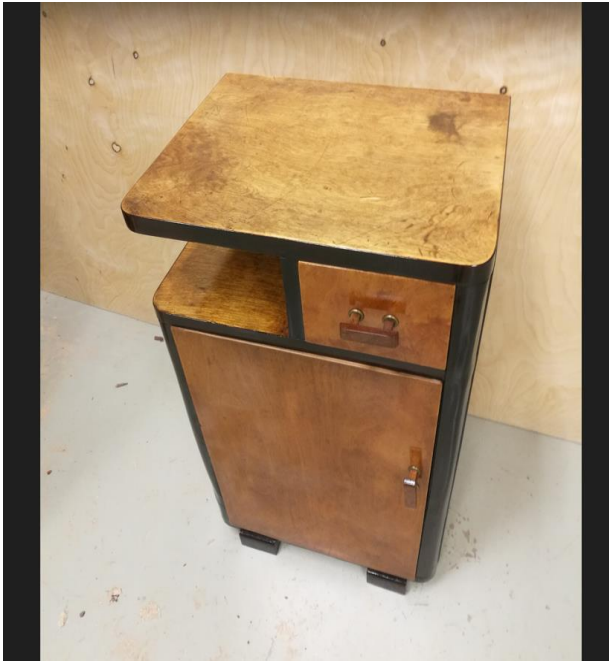
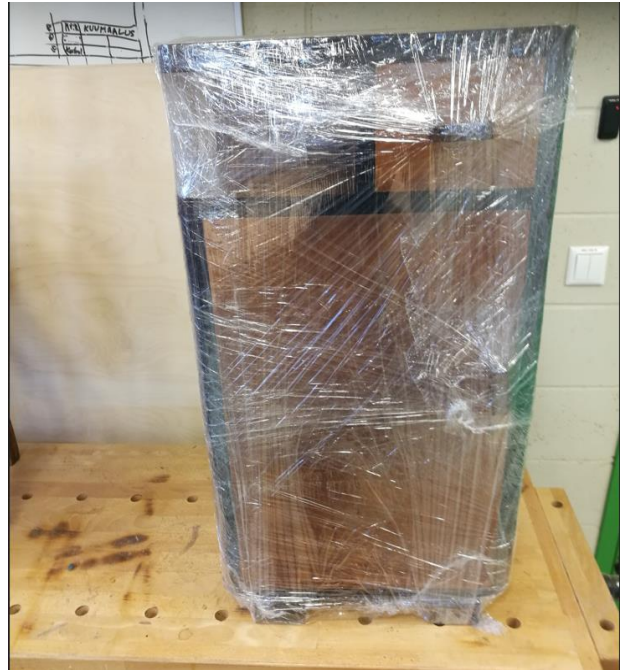
Objekt sai puhastatud ja parandatud. Omaniku soovil jäi näha kulumisjäljed ja viimistlusel pole näha spooni parandusi.

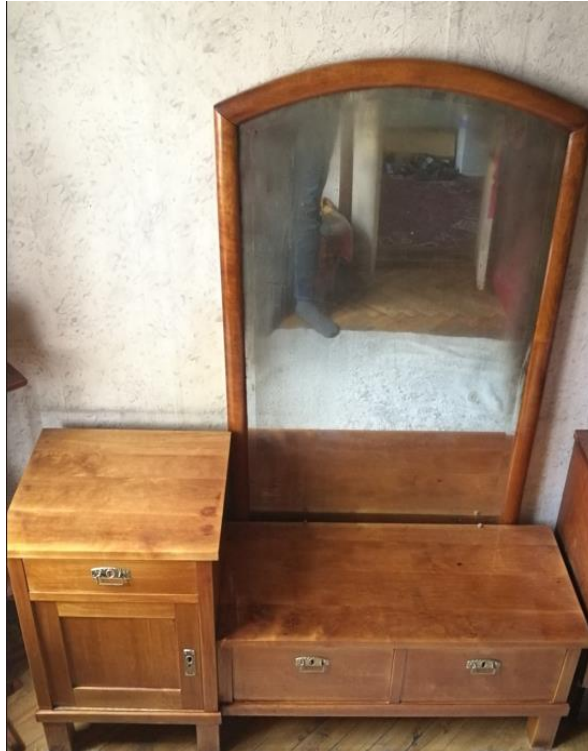
Objekti konstruktsioon sai tugev. Võimaldab iga päevast kasutust ainukene miinus on et uut peeglit pole sikka veel leidnud miss sobiks raami sisse.
