Tallinna Ehituskool

Portfoolio

Mööblirestauraatori eriala

ARUANNE - KUMMUT

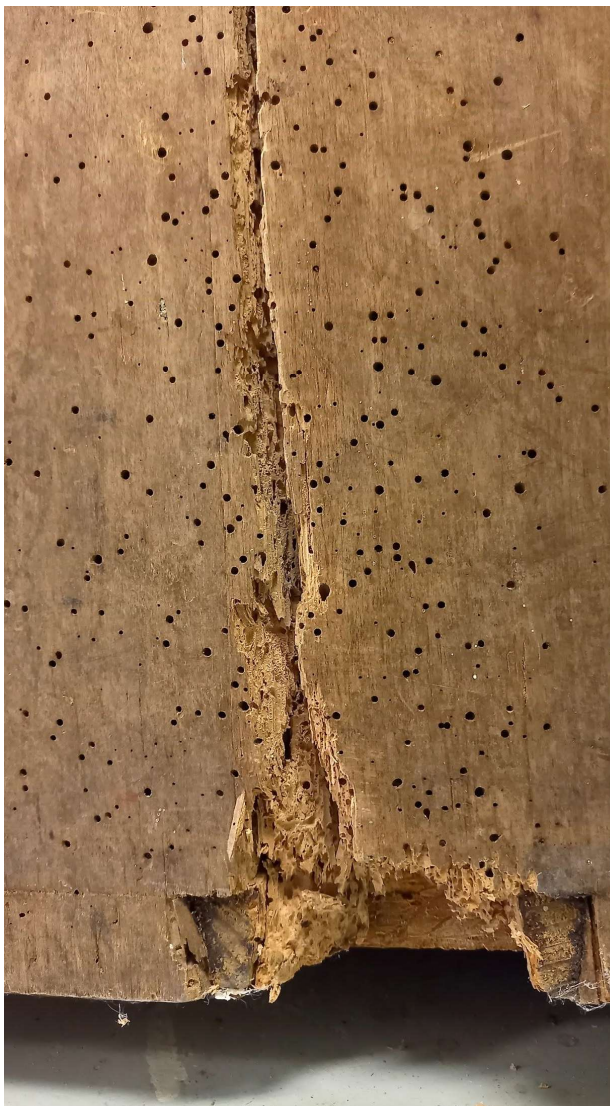
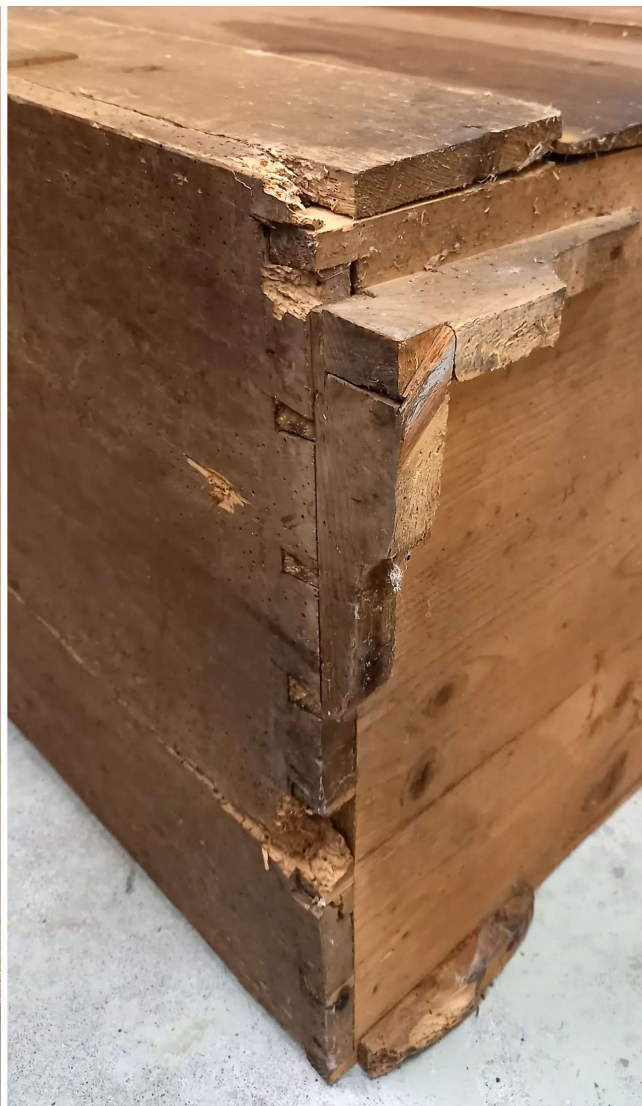
Parempoolne välimine külg on tugeva putuk-kahjustusega. Kummuti vasakpoolne külg ja alumine serv kergema putuk-kahjustusega. Alumises osa paiguti pehkinud (veekahjustus). Kapi jalad on tugevalt kahjustunud (murdumisjäljed, pehkinud, putukkahjustused jms). Puuduvad mõned iluliistud, üks sahtel seest tugevalt määrdunud (briljantroheline), üksikud plekid kummuti pealmise plaadi pinnal. Kummuti lagi on kergelt kõmmeldunud (parempoolne tagumine nurk tapi pesast väljas).

Kas esineb rebendeid, muljumist, põletusi, värvilaike, kõmmeldumist jms. deformatsioone?	Parempoolne välimine külg on tugeva putuk-kahjustusega (tooneseпа lennuavad) vasakpoolne külg ja alumine serv kergema putuk-kahjustusega. Alumine osa paiguti pehkinud (veekahjustus). Kapi jalad on tugevalt kahjustunud (veekahjustus, murdumisjäljed, putukad jms). Puuduvad mõned iluliistud, üks sahtel seest määrdunud (briljantroheline), üksikud plekid kummuti pealmise plaadi pinnal, kõmmeldunud kummutilagi (parempoolne tagumine nurk tapist väljas).
Milliseid liiteid ja tappe on kasutatud ja milline on nende seisukord?	Sahtlitel, kummuti seintel ja kummuti jalgadel on kasutatud kalasabatappi. Peidetud konstruktsioonis ka rööptappi.
Millised osad tuleb osaliselt või täielikult uuendada?	Tuleb uuendada kõik kummuti jalad. Parempoolne sein vajab plommimist. Teha puuduvad iluliistud.

Foto 29 – Detailid putuk-kahjustustest kapi seinal ja jalgadel

1. Kummuti seisukorra hindamine ja dokumenteerimine
2. Eseme täielik puhastamine ja probleemsete kohtade lihvimine
3. Uute jalgade valmistamine ning paigaldamine
4. Parema külgešina taastamine - panuse valmistamine ja plommimine
5. Puuduvate iluliistude valmistamine ning paigaldamine
6. Furnituuride asendamine
7. Sahtlite liikuvuse parandamine
8. Viimistlemine peitsi ja šellak lakiga, lõppviimistluse teostamine vahapulgaga.

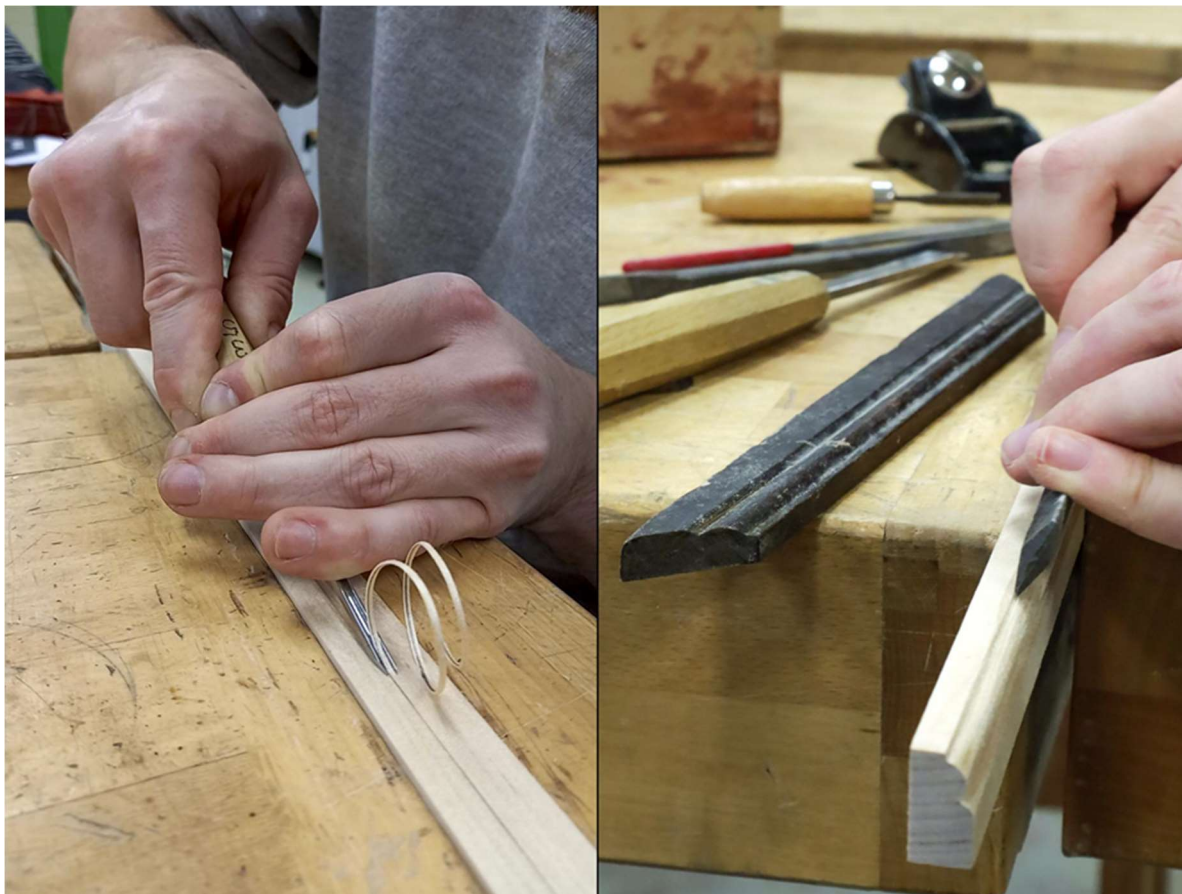
Foto 36 - Iluliistude valmistamine

6. Iluliistude lõiketöötlemine ja valmistamine peitli, viili ja lihvpaberiga (10 h)
7. Iluliistude pikkuste mõõtmine, joonestamine ja saagimine nurgasaega (2 h)

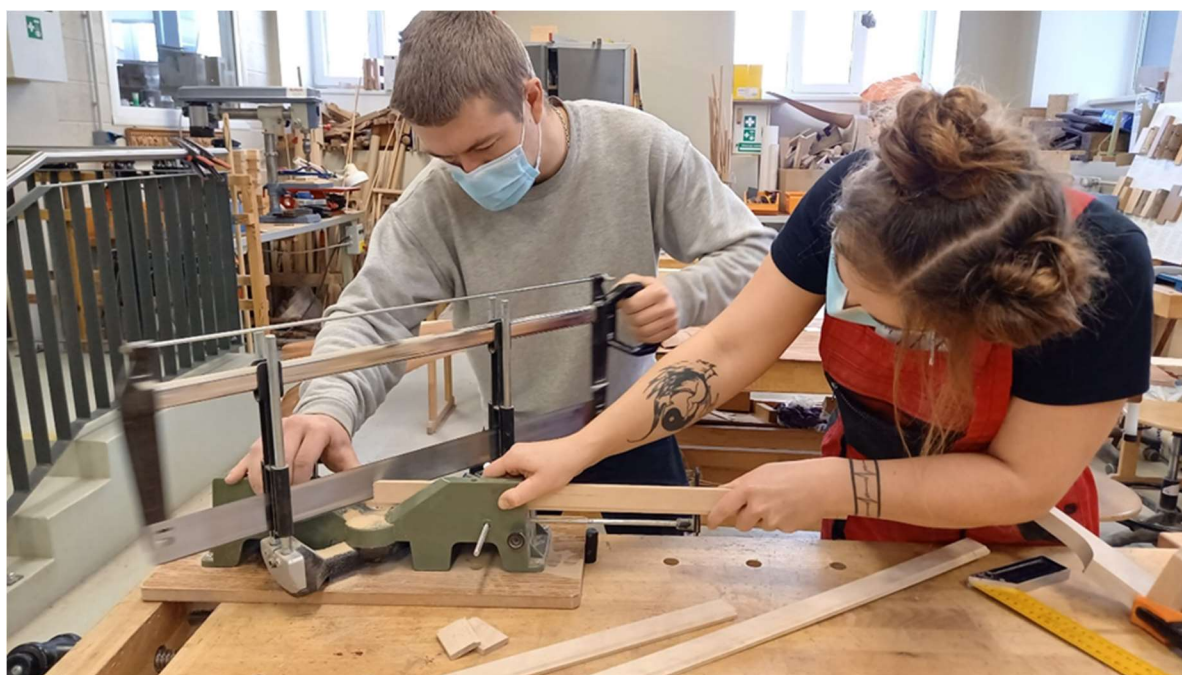
Foto 35 - Nurgasaega liistude parajaks lõikamine

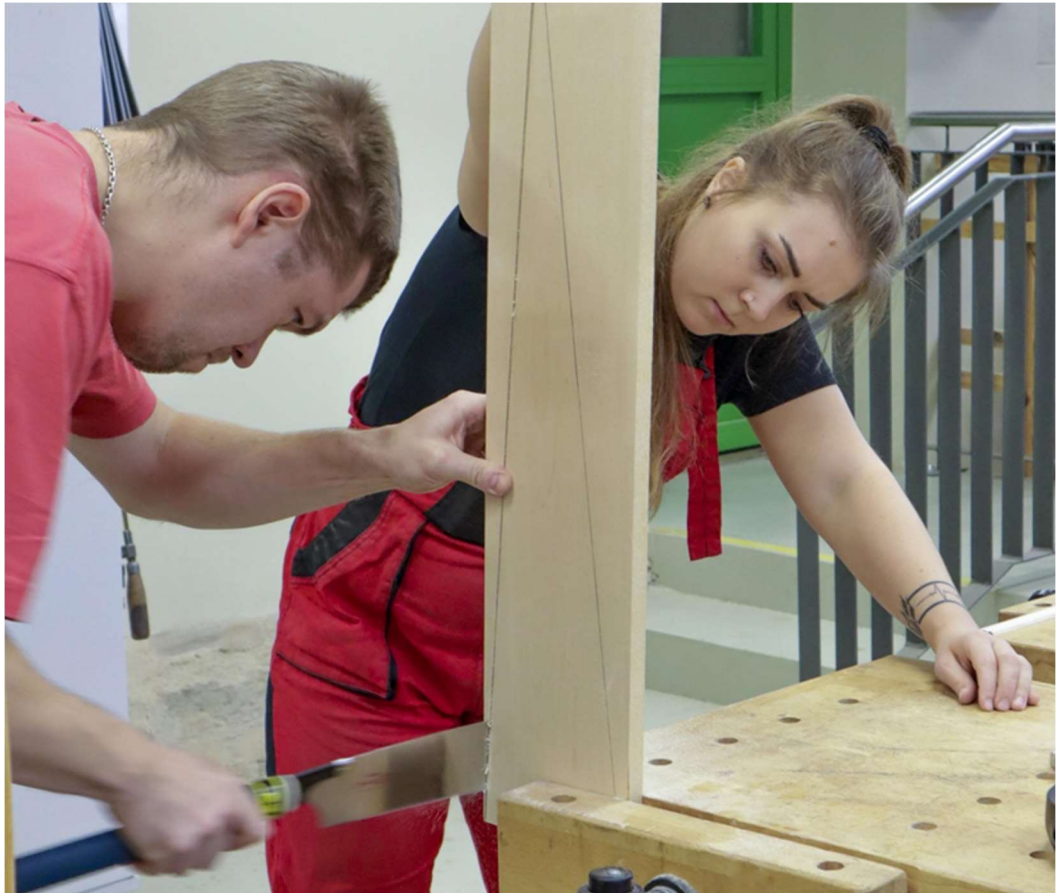
Foto 38 - Panuse välja saagimine jaapani saega

8. Kummuti küljelt šablooni võtmine, panuse joonestamine ja välja saagimine.
Käsihõõvliga servade tasandamine. Panuse lihvimine (~ 7 h)
9. Panuse sobitamine elektrilise saega ja käsitsi lihvimine lihvpaberiga (~ 4 h)

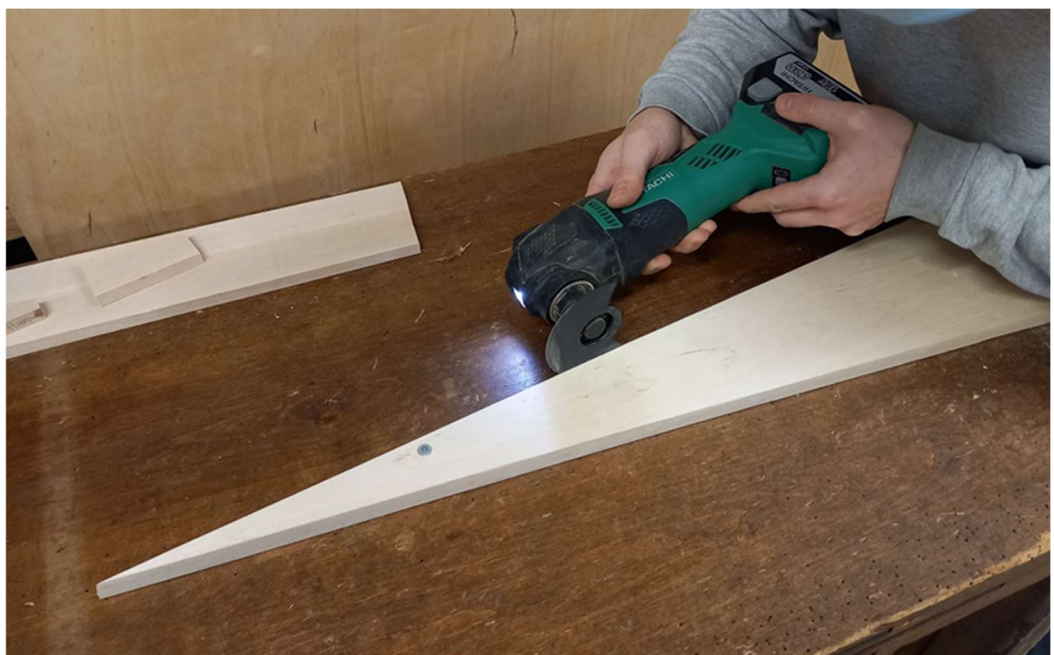
Foto 37 - Panuse järgi kapi küljesse ava lõikamine

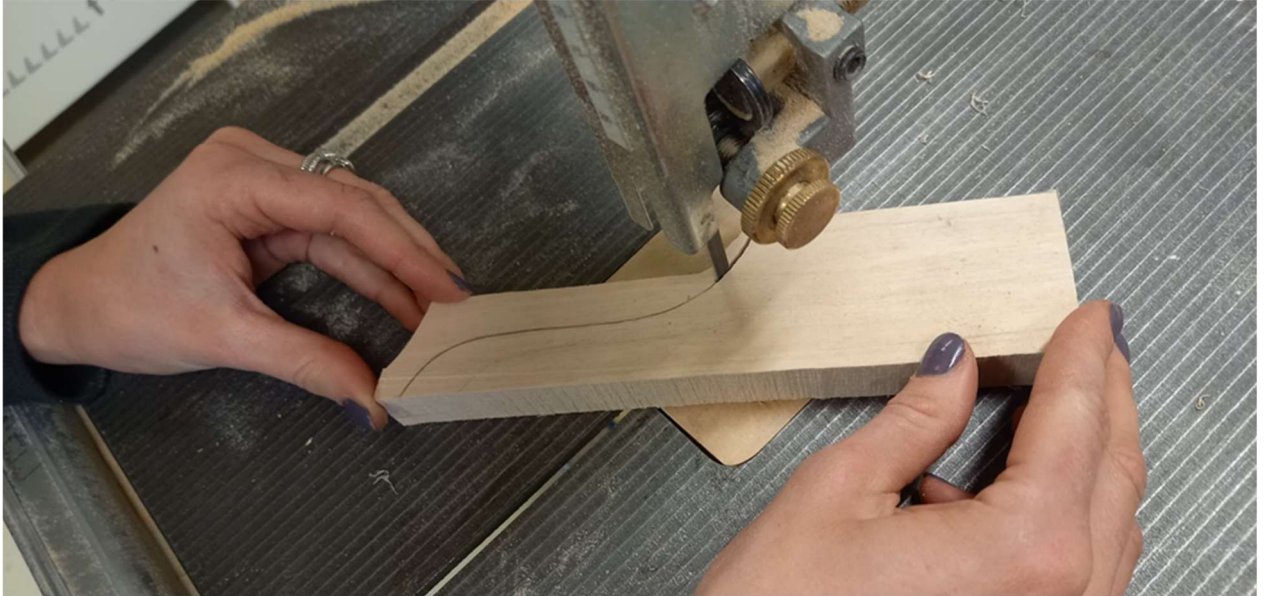
Foto 43 - Jalgade välja lõikamine lintsae abil

14. Kummuti lae kinnitamine kondiliimi ja pitskruvidega (~ 30 min)
15. Kummuti jalgade eemaldamine (~ 30 min)
16. Kummutile uute jalgade joonestamine, välja saagimine ja masinal lihvimine.
Jalgadele tappide valmistamine kasutades jaapani saagi ja peitlit. Jalgade kokku monteerimine ja liimimine kasutades PVA3 liimi ja pitskruvisid (~ 8 h)

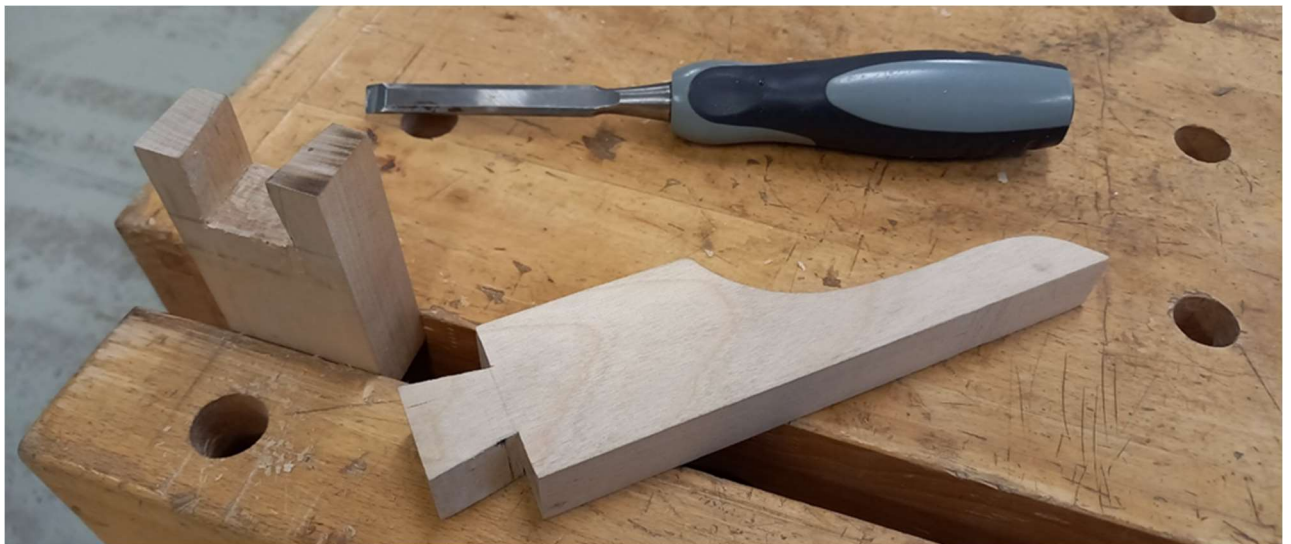
Foto 42 - Peitliga kalasabatapi valmistamine

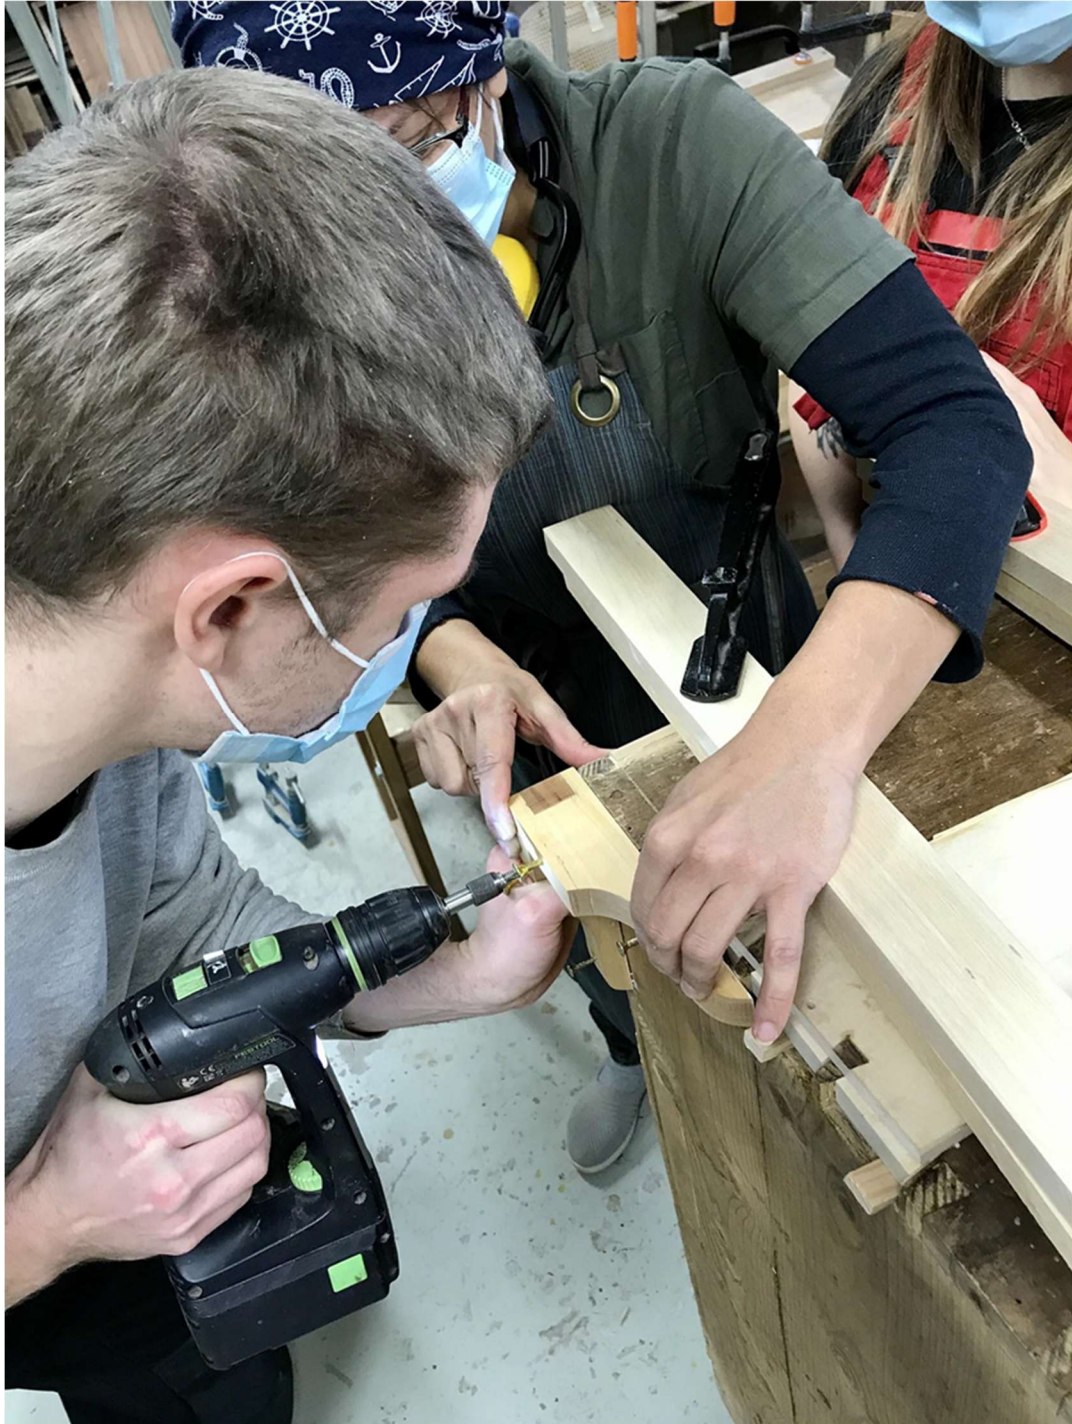
Foto 44 - Jalgade kinnitamine esmalt kruvidega...

17. Sahtlite stopperite eemaldamine, uute valmistamine ja kinnitamine (~ 1 h)
18. Jalgade kinnitamine esmalt kruvide ja PVA liimiga. Tüüblite valmistamine ja seejärel kruvide asendamine tüüblitega (~ 3 h)

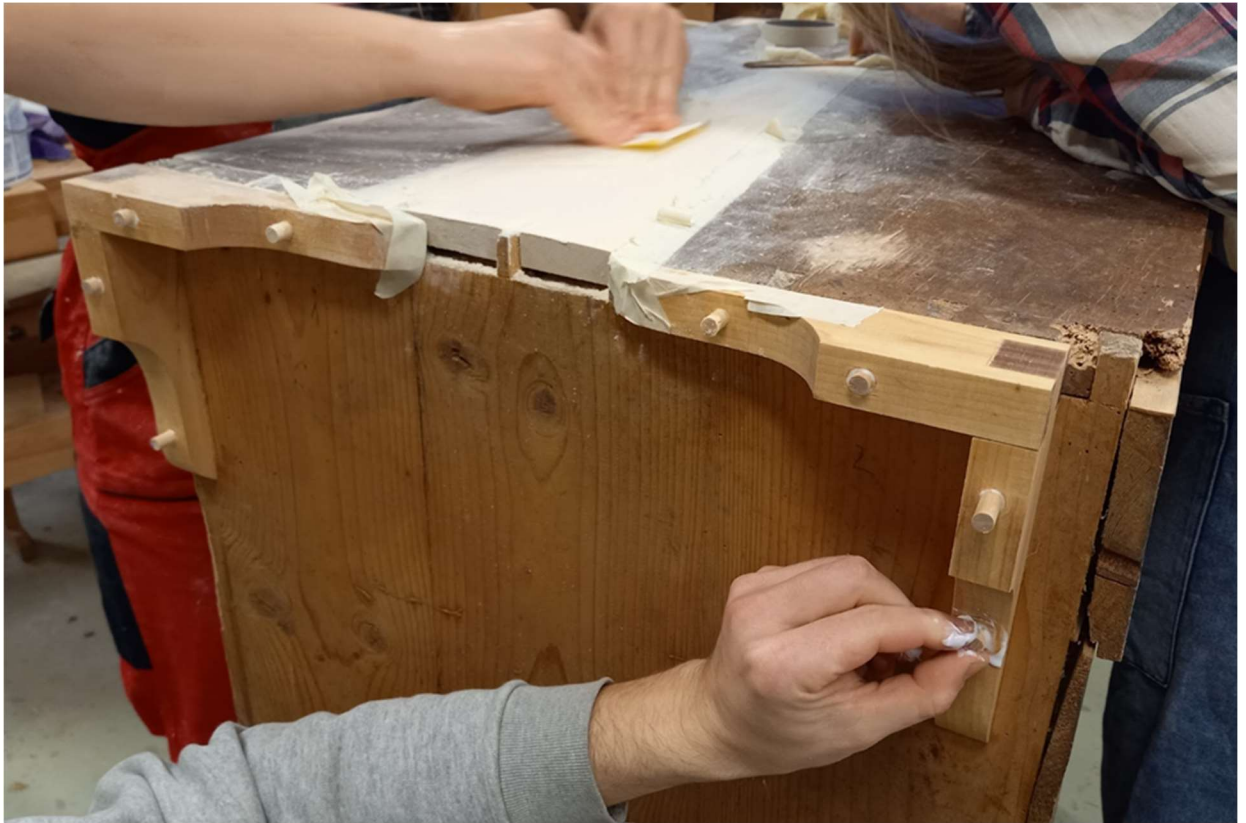
Foto 45 - ja siis, kinnitamine tüüblitega

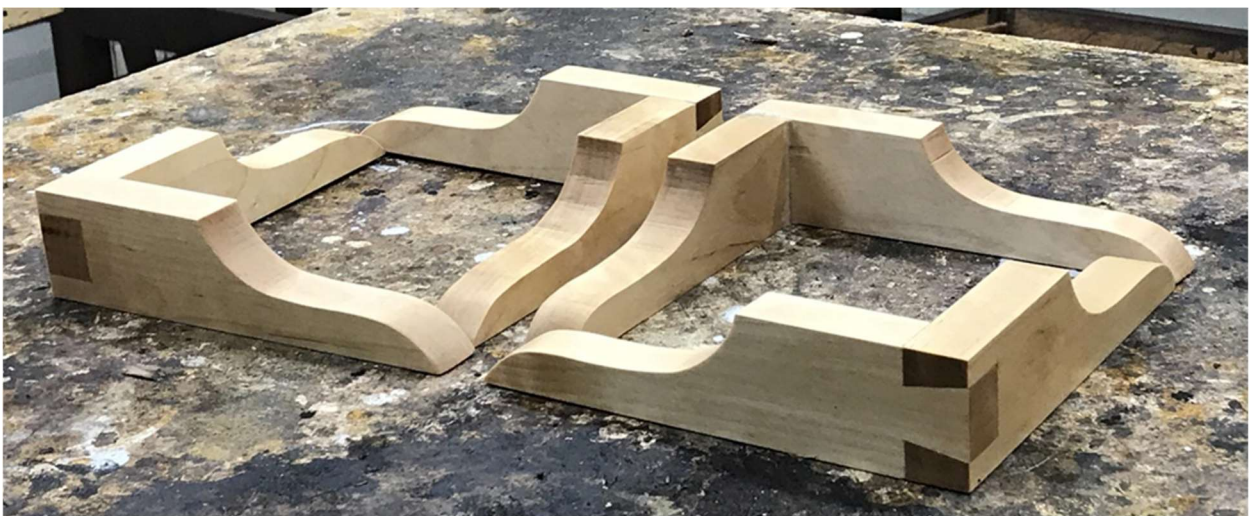
Foto 46 - Kummuti jalad on vanutatud ja krunditud

19. Panuste vanutamine ja uuesti lihvimine (~ 30 min)
20. Jalgade vanutamine ja kruntimine tärpentini ja värnitsa seguga (~ 30 min)
21. Kummuti külgede ja sahtlite kruntimine tärpentini ja värnitsa seguga (~ 30 min)
22. Iluliistude kruntimine värnitsa ja tärpentini seguga (~ 10 min)

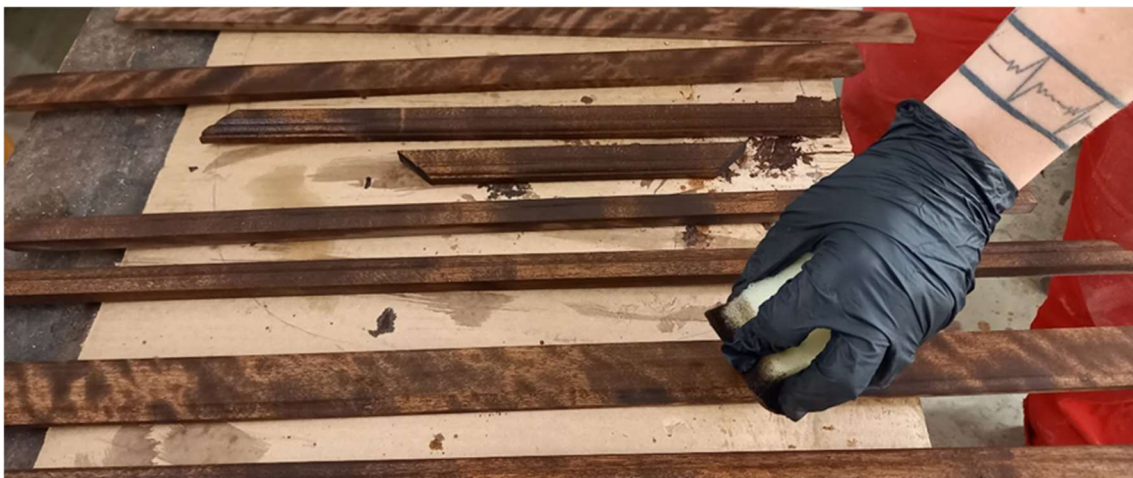
Foto 47 - Iluliistude peitsimine

23. Iluliistude peitsimine tumeda pähkli toonis. Kummuti, sahtlite ja jalgade peitsimine heleda pähkli, tumeda pähkli ja mahagoni seguga (~ 2 h)

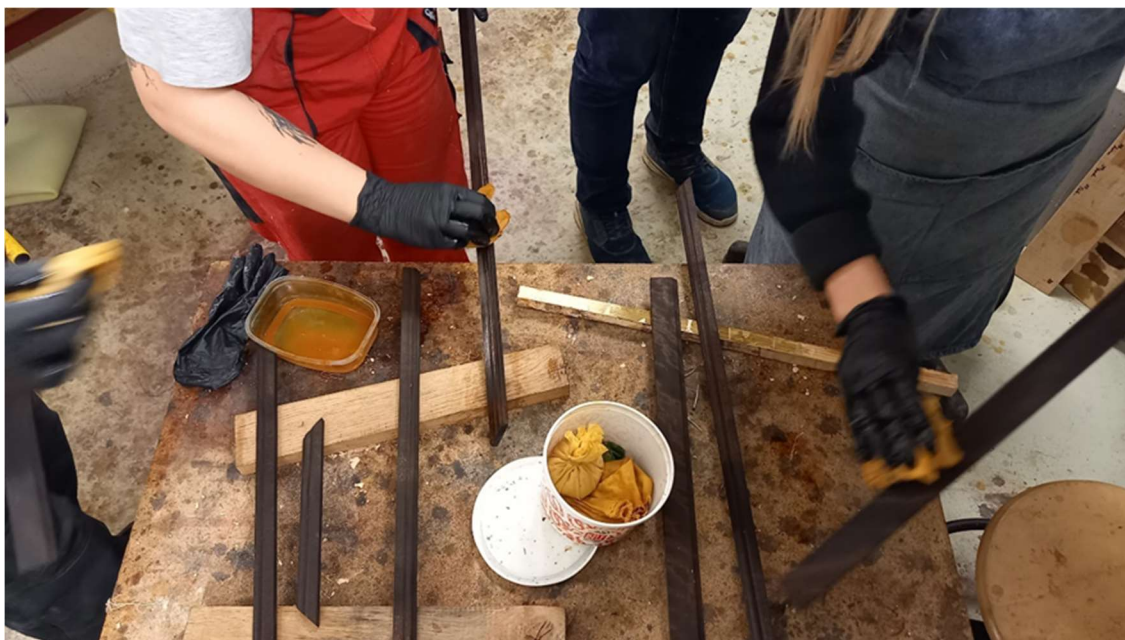
Foto 48 - Iluliistude lakkimine šellak lakiga

24. Sahtlipõhjade ja kummuti siinide õlitamine küünlavahaga (~ 20 min)
25. Iluliistude mitmekordne lakkimine šellak lakiga (~ 1 h)
26. Kogu kummuti pindade viimistlemine šellak lakiga (24 h)
27. Lukkude puhastamine roostest. Lukkude ja furnituuri paigaldamine (2 h)
28. Iluliistude paigaldamine naelte ja liimiga. Naelapeade maha löikamine ja avade peitmine vahapulga abil (5 h)

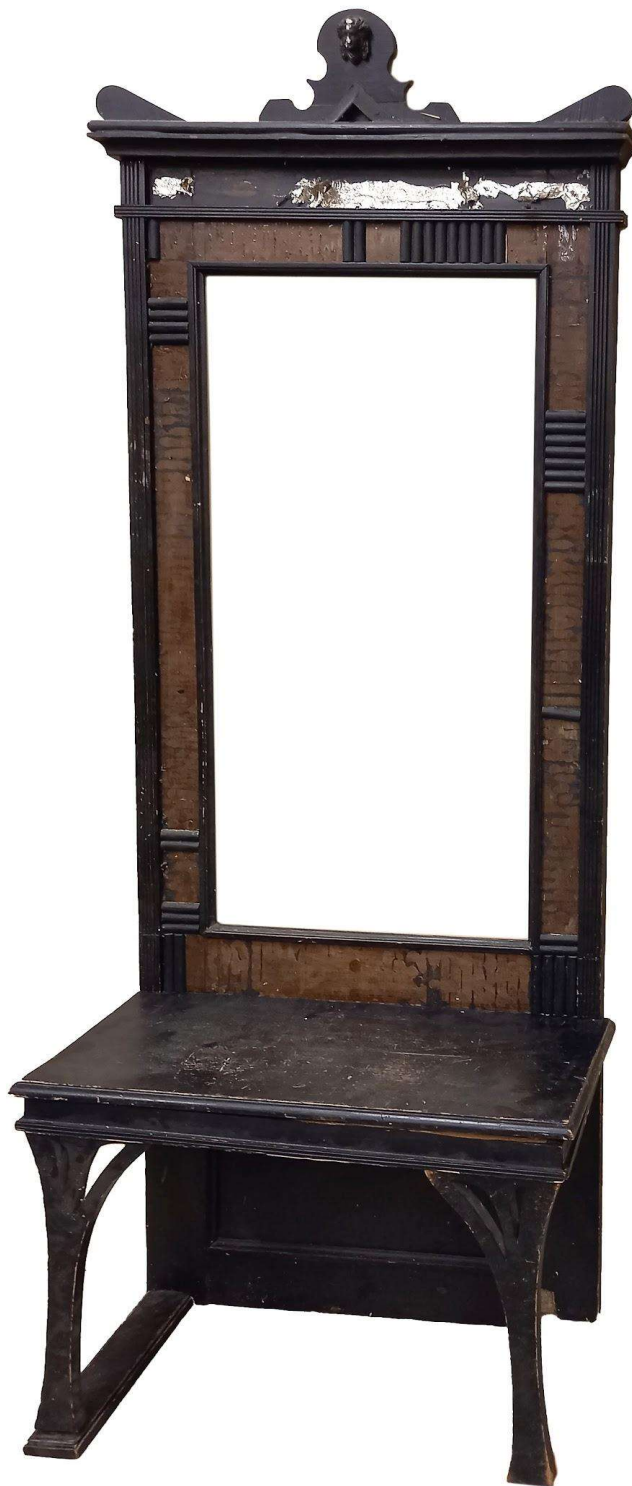
Originaalis on viimistletud peitsitud tumeda pähkliga ja šellakiga. Hilise taastamise käigus on ese kaetud musta alküüdvärviga.

Raamile on lisatud kroon, mis ilmselt

algupäraselt pole sinna kuulunud, lisatud on ka ilunikerdused mis on liimitud raamile.

Peegliraamil puudub peegel ja lauajala tald.

Foto 52 – peegliraam enne restaureerimist

Taastada puuduvad ja parandada katkised detailid. Eemaldada, eelneva remondi käigus lisatud, kuid ajastule mittesobivad detailid ja viimistlus. Taastada algupärane viimistlus.

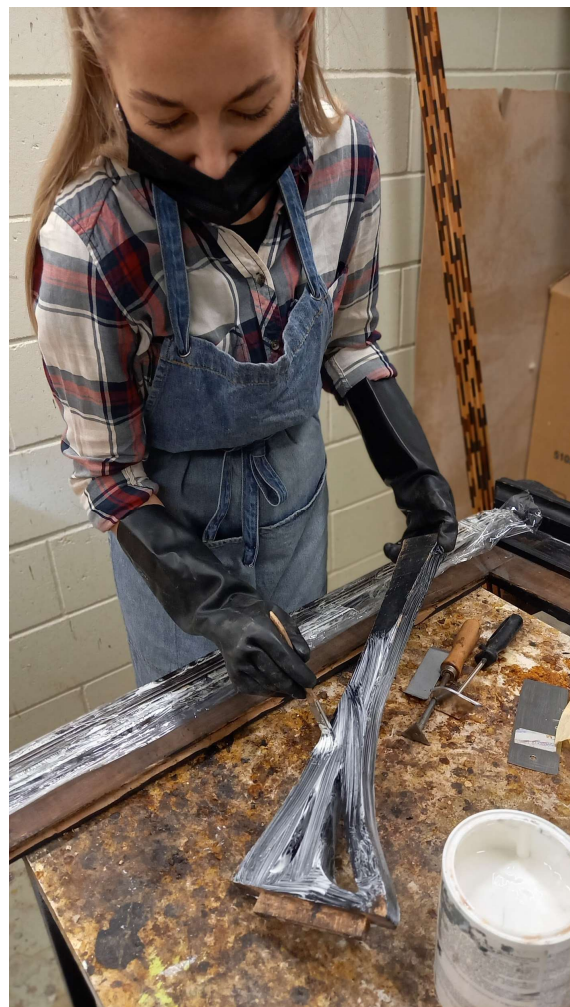
Foto 53 - Raami puhastamine värviemaldusvahendiga

1. Mittesobivate detailide (hiljem raami peale EPO liimiga kleebitud liistu tükide, peegli krooni ja kipsist maskaroon'i) eemaldamine (2 h).
2. Peegliraami puhastamine ja vana viimistluse eemaldamine keemilisel meetodil (nitrolahusti ning värviemaldajaga). (~ 21 h)
3. Lauaplaadi puhastamine keemilisel meetodil nitrolahustiga, mehaanilisel meetodil kaaplehe ja lihvpaberi abil (~ 13 h).
4. Peegliraami lõhe parandus kondiliimi ja pitskruvidega (~ 30 min).
5. Peegliraami kahjustunud osa (parem alumine) eemaldamine, panuse loomine ja kinnitamine kondiliimi ning pitskruvidega (~ 11 h)

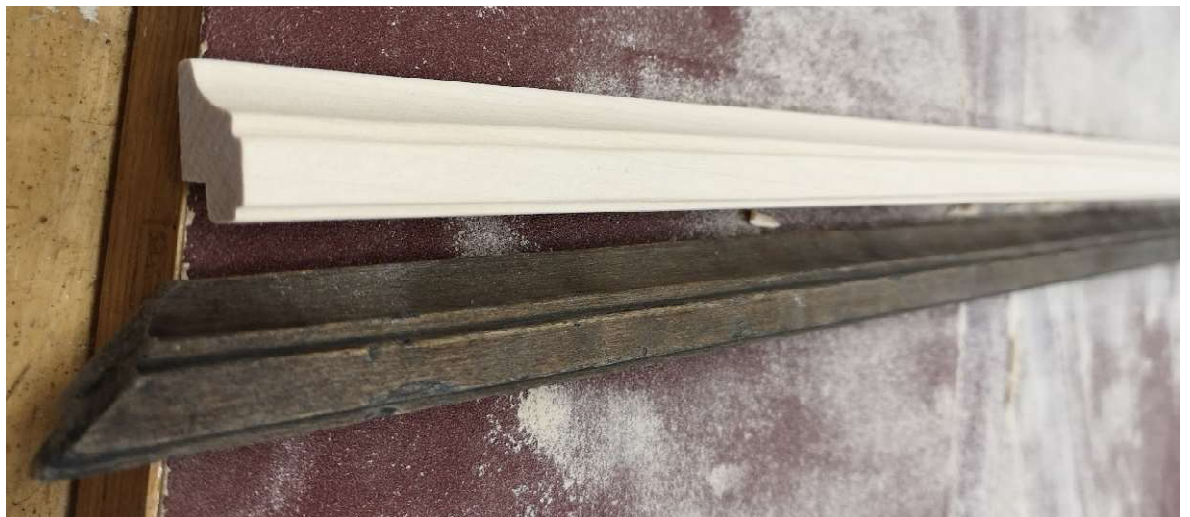
Foto 55 - Iluliistu koopia ja originaal

6. Lauajalale panuse valmistamine, lintsae ja jaapani sae abil. Uuele tükile tapipesa lõikamine peitli abil. Panustüki kinnitamine kondiliimiga ja ajutine fikseerimine kruvidega (~ 6 h)
7. Puuduoleva iluliistu valmistamine. Liistule originaali järgi sarnase profiili tegemine erinevate viilide ja peitlite abil. Liistu lihvimine ja vanutamine (~ 12 h).

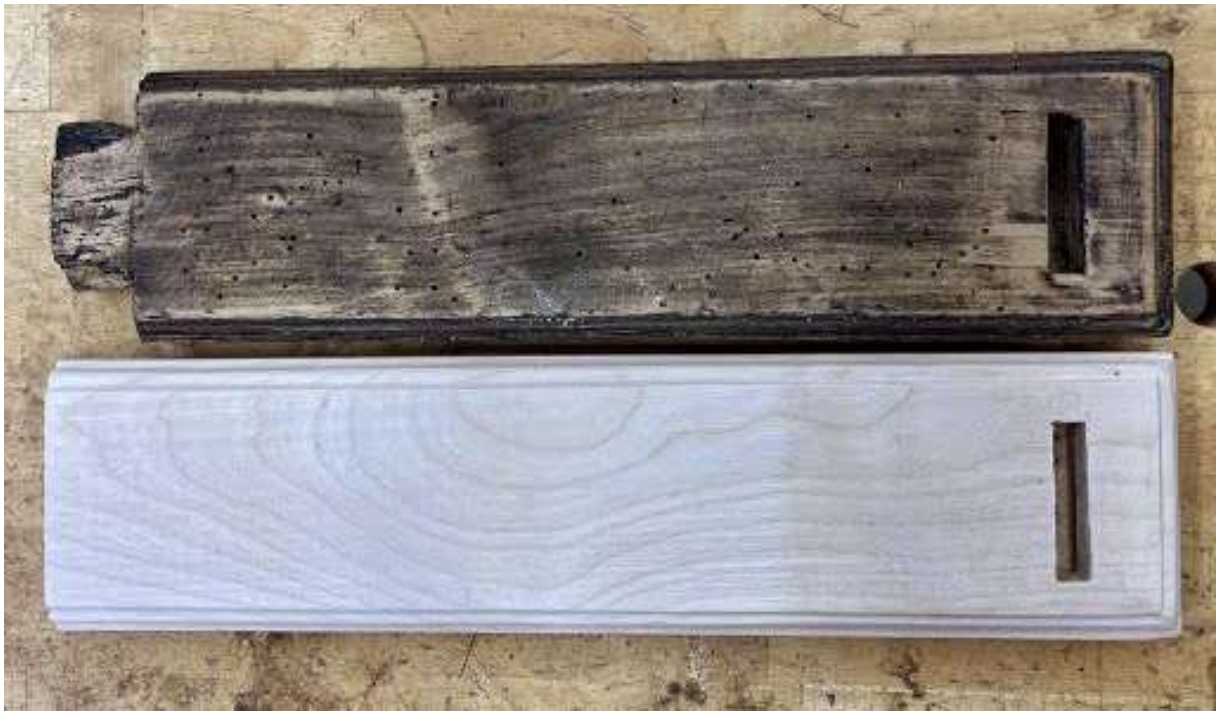
Foto 56 - Lauajala tallad, originaal ja koopia

8. Puuduoleva lauajala talla valmistamine, lihvimine, vanutamine (~16 h)

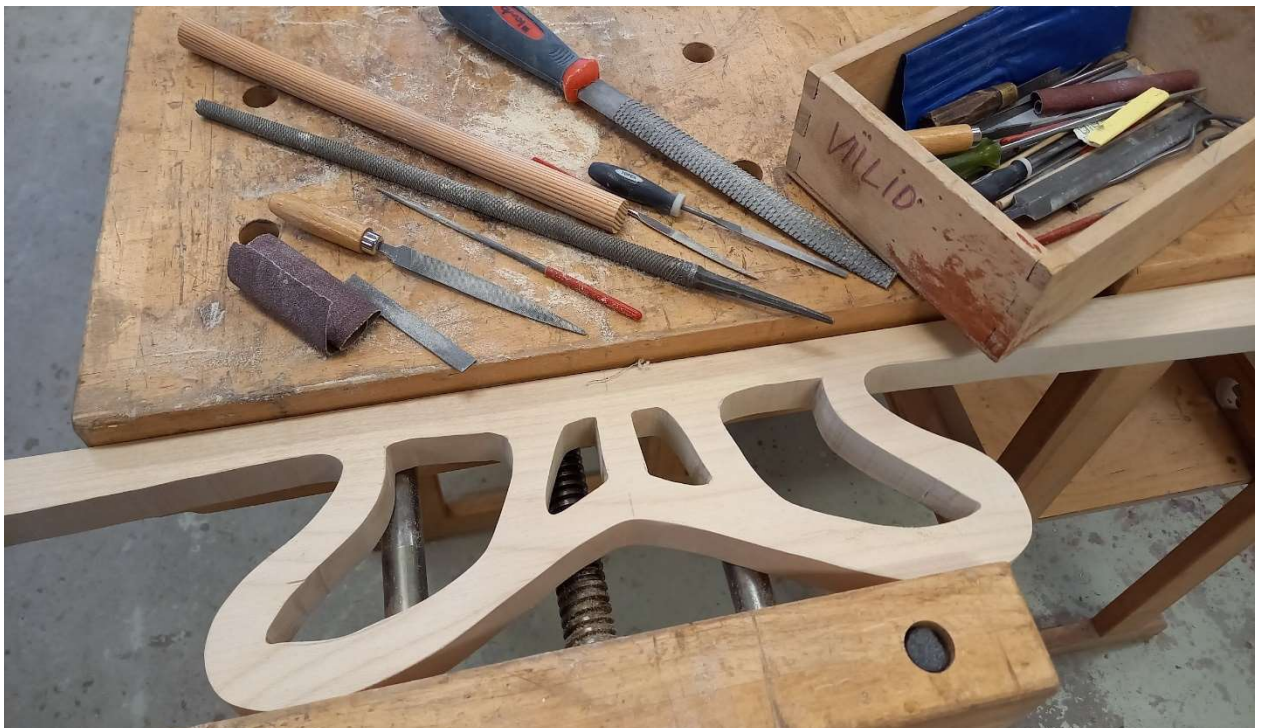
Foto 57 - Krooni lõikepindade tasandamine viili ja lihvpaberi abil

9. Krooni valmistamine: sobiva joonise tegemine, detaili välja lõikamine lintsaie, puurpingi ja jõhvsaie abil, lõikeservade tasandamine erinevate viilidega. Pinnaviimistlus lihvpaberi abil ja vanutamine (~16 h)

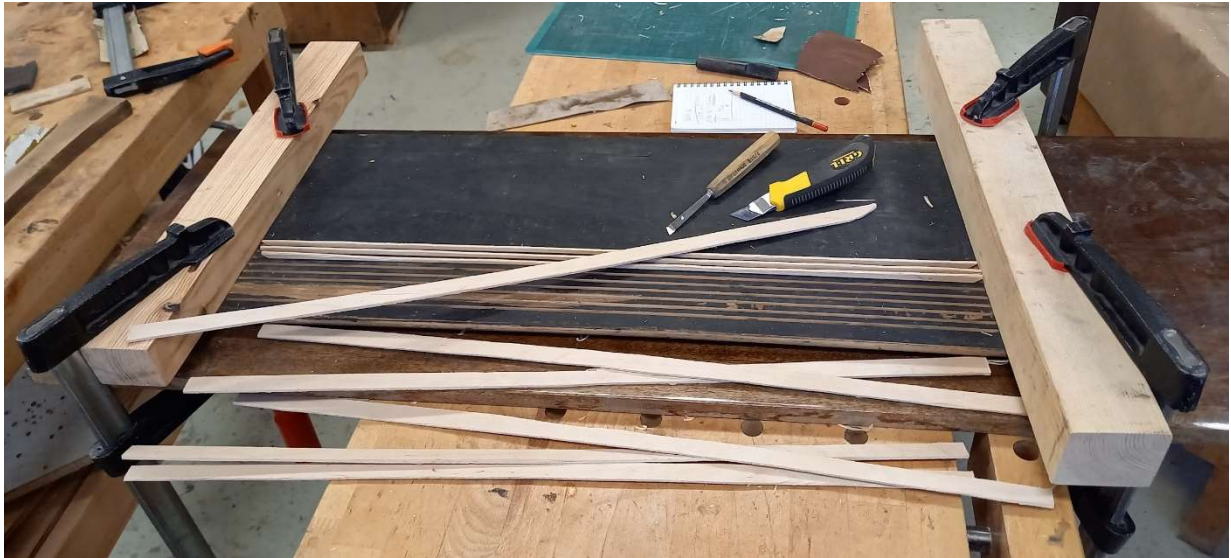
Foto 58 - Kõmmeldunud lauaplaadi sirgendamiseks vajalike liistude soontesse sobitamine

10. Kõmmeldunud lauaplaadi sirgendamine - soonte saagimine, tihvtide valmistamine ja nende soontesse paigaldamine. (~ 12 h)

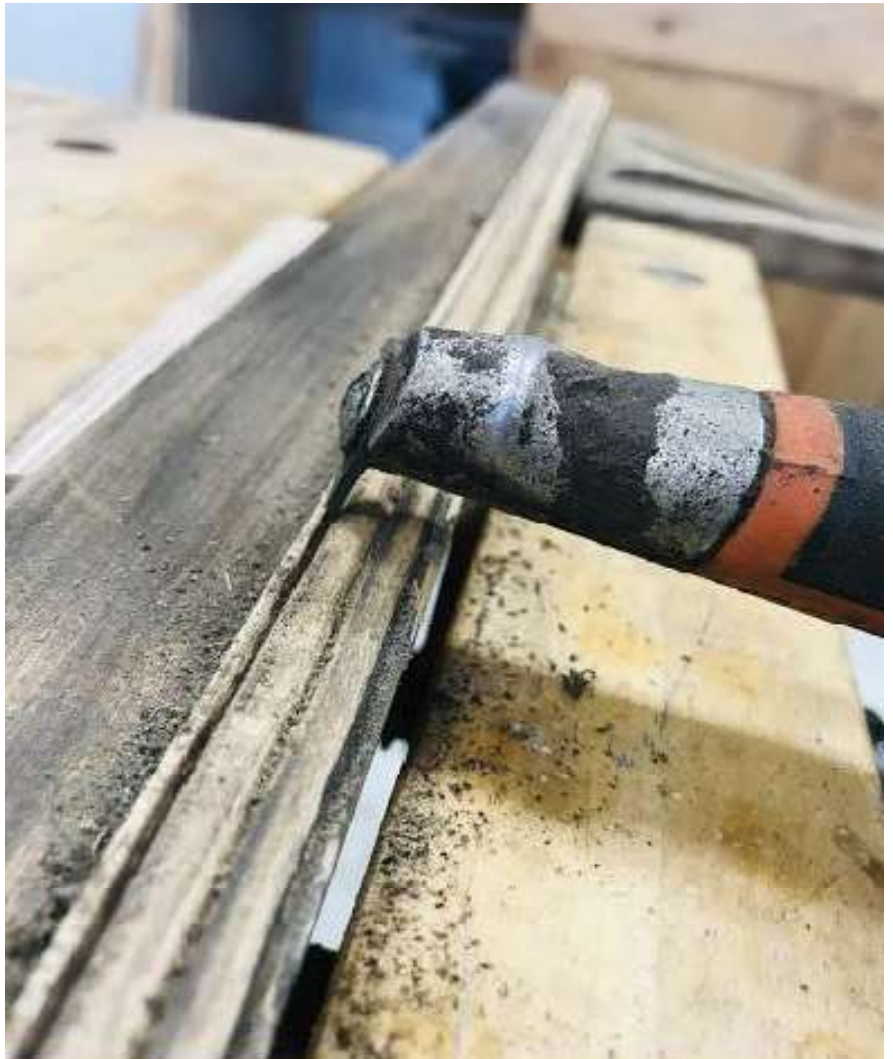
Foto 59 - Valtsi löikamine

11. Peegliraamile valtsi tegemine (~ 4 h)

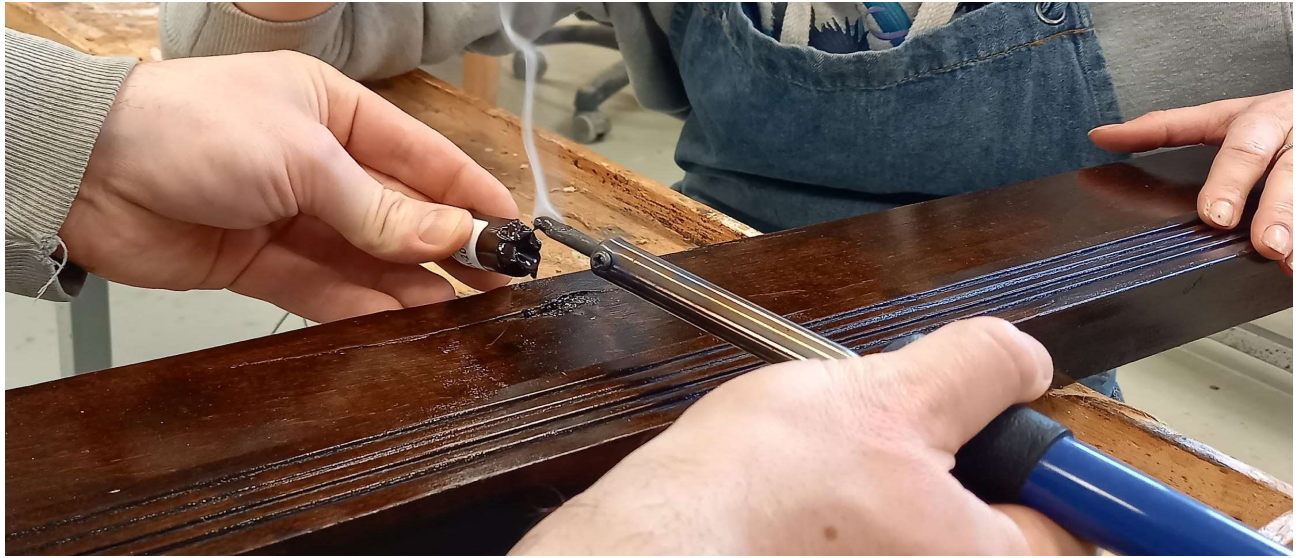
Foto 60 - Iluviga raamil enne ja pärast vahapulgaga täitmist

14. Iluvigade ja muude pragude täitmine vahapulkadega (2,5 h).

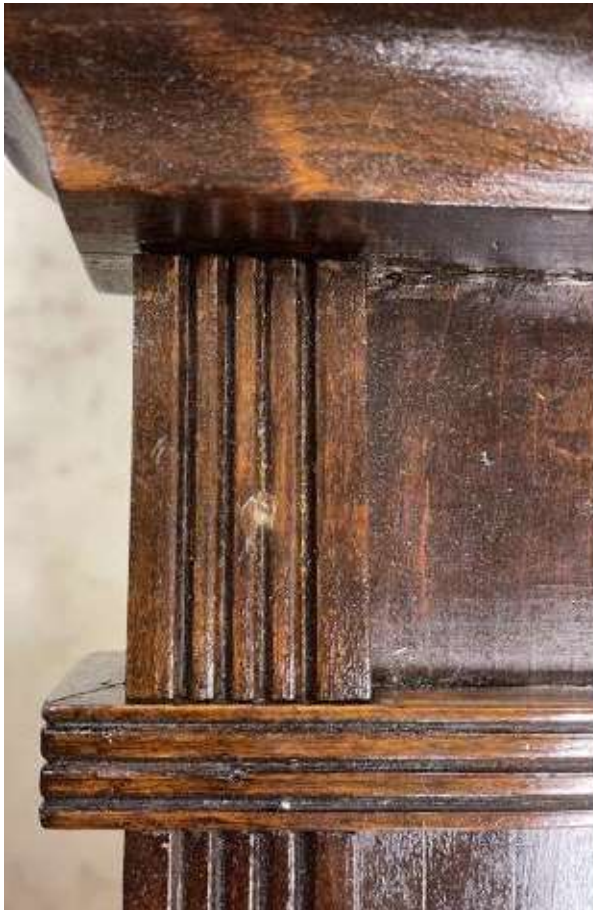
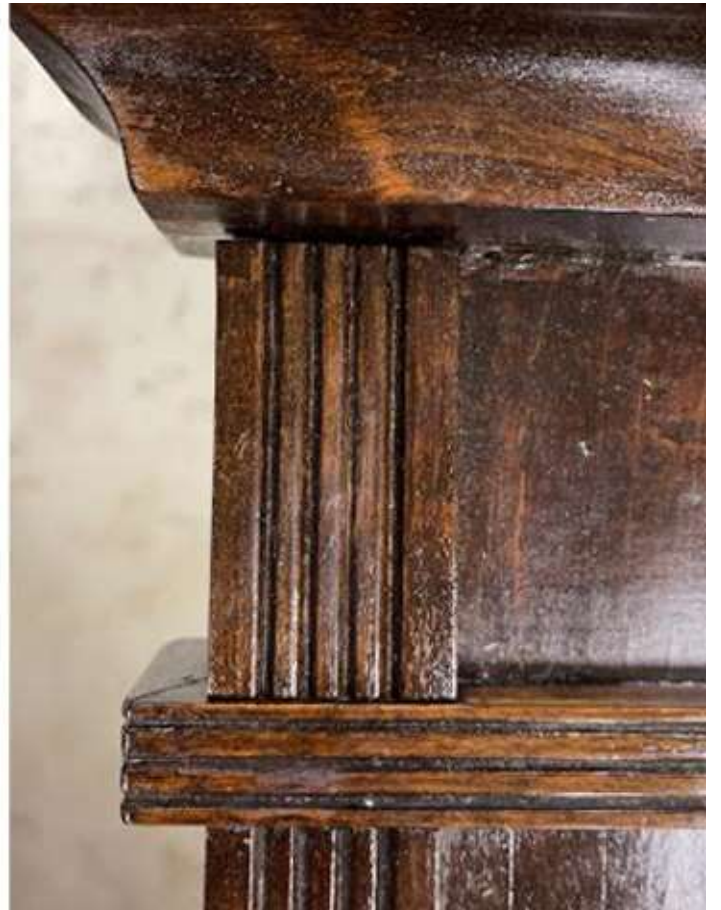
Foto 61 Foto 62 - Laki sulatamine jootekolbi abil

13. Pragude täitmine šellaklaki pulgaga, seda kuumal jootekolbi abil sulatades. (4 h).

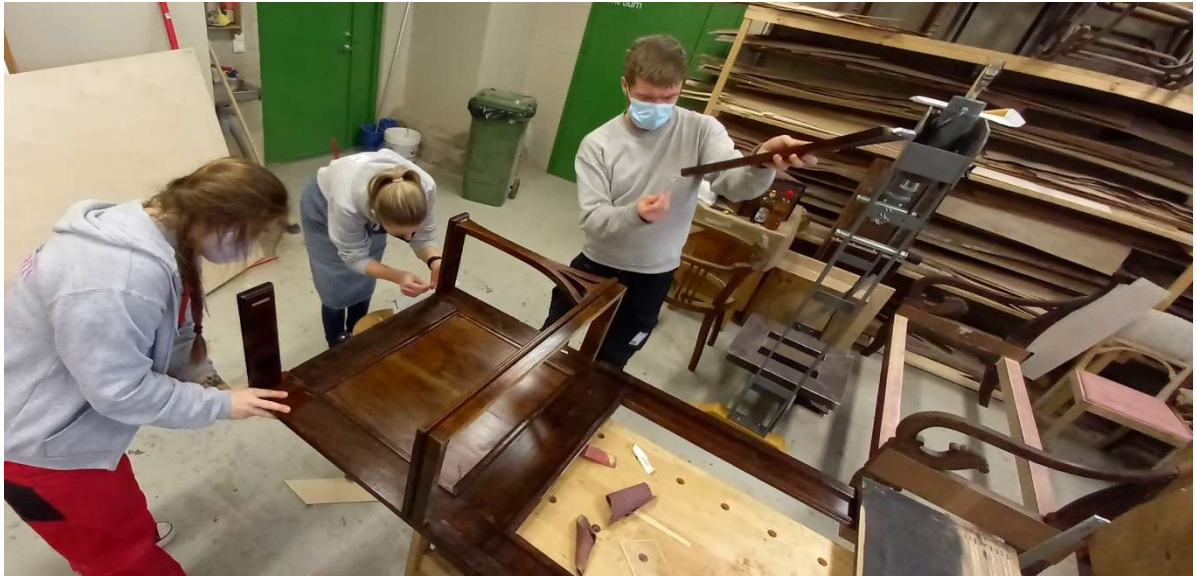
Foto 63 - Peegliraami kokku monteerimine

16. Peegliraami kokku sobitamine, monteerimine. Ühenduskohtade liimimine, surumine pitskruvide alla kuivama. (2 h 30 min).
17. Peegliraami lakkimine šellak lakiga peale peegliraami kokku monteerimist. (8 h).
18. Vahelihv number 320 lihvpaberiga. (30 min).
19. Viimase kihi šellak laki peale kandmine. (30 min).

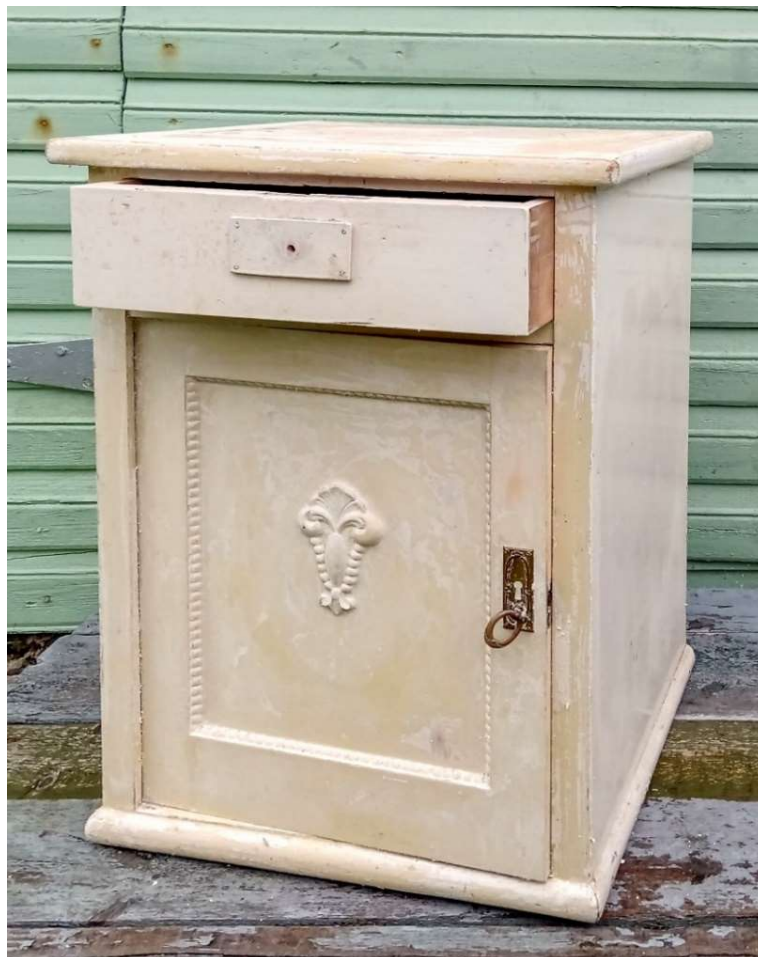
Foto 66 - Öökapp enne restaureerimist

Praeguse omanikuni jõudis kapp koosvana majaga. Kapp seisis aastaid niiskes kuuris ja oli kasutuses tööriistakapina. Uus omanik on alustanud restaureerimisega ja proovinud keemilisel meetodil eemaldada vana värvi, kuid see töö on jäänud pooleli.

Kapil puuduvad kõik jalad ja sisemine riiul, alles on vaid riiulit hoidvad liistud. Sahtlil on puudu nii lukusüda kui ka käepidemega lukukate. Lukukatte ette on naelutatud vineerist plaat, mille küljes on ilmselt olnud nupp või käepide sahtli tõmbamiseks.

Kapp oli algselt värvitud elevandiluu tooni linaõlivärviga, hiljem kaks korda lähedase tooniga üle värvitud. Kapil on kerged putukkahjustused. Lauaplaadil on kerge oksakahjustus (oksakoha ümbruseson plaadi pind pragunenud). Kapijalgade tapipesad on osaliselt kahjustunud, tapipesas on näha murdunud tapikeele tükid. Tapipesa servad on osaliselt lahti murdunud. Kapi alumisel liistul on väike pragu. Sahtlipõhi ja kapi sisemus on kergelt määrdunud. Uksehinged ja kuulsulgur on roostetanud.

Taastada kapi algne välimus ja funktsioon. Valmistada uued jalad, lisada sahtlile käepide ja kappi riul. Parandada katkised kohad. Viimistleda kapp sobivas toonis linaõlivärviga.

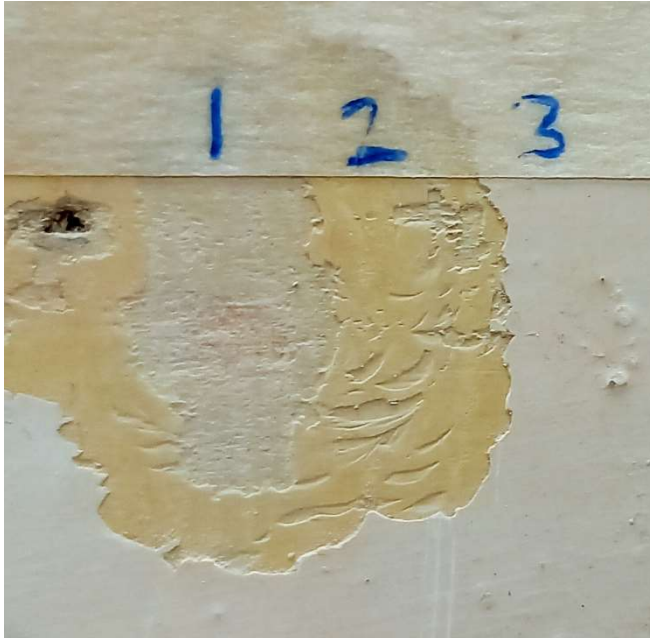
Foto 68 - Pinna sondeerimisel välja tulnud kihid

1. Sondeerisin värvipinda ja määrasin sobiva tooni, millega kapp värvida. Uurisin erinevatest allikatest, millised jalad võisid kabil olla. Peale pikka otsimist leidsin osta.ee lehelt sarnase kabi ja otsustasin teha sarnased jalad. (4 h)
