Tallinna Ehituskool

Portfoolio

Mööblirestauraatori eriala

ARUANNE - KUMMUT

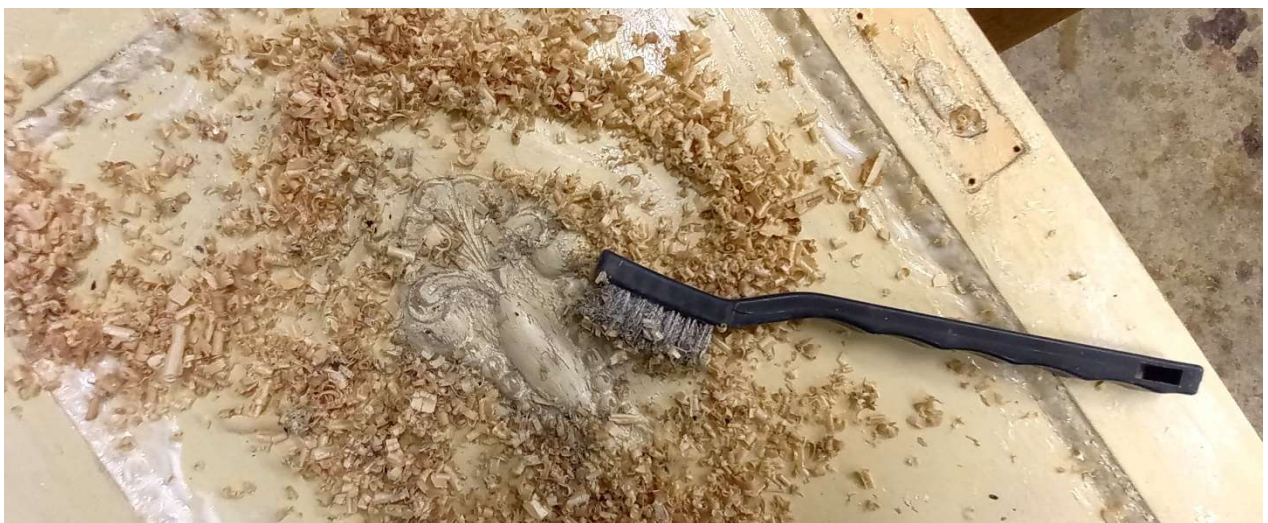
Foto 69 – Pinna puhastamine värvieemaldusvahendi, metallharja ja saepuru abil

2. Soov oli puitnikerdus puhtaks saada, kasutasin värvieemaldusvahendit. Katsin pinna ja kraapisin pehmeks muutunud värvikihi metallharja abil maha. Lisaks hõõrusin töödeldud pinda ka saepuruga, et eemaldada liimjaks muutunud värviosakesed. (2 h)

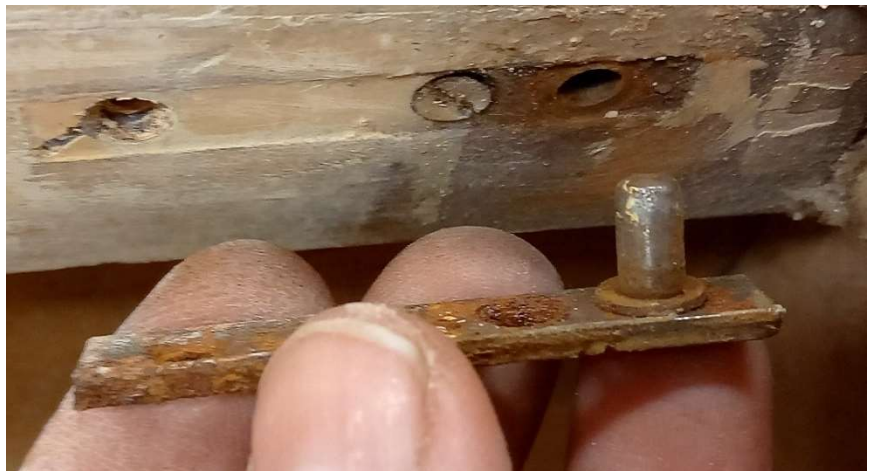
Foto 71 - roostes uksehing

6. Eemaldas in kapilt furnituuri, samuti ukse hinged ja sulguri. Roostes metallosad puhastas in äädikalahuses (12 h lahuses seismist), hõõrus in lahtise roostekihi maha ja neutraliseeris in siis soodalahuses. Kuivatas in ja õlitas in hinged. (3 h)

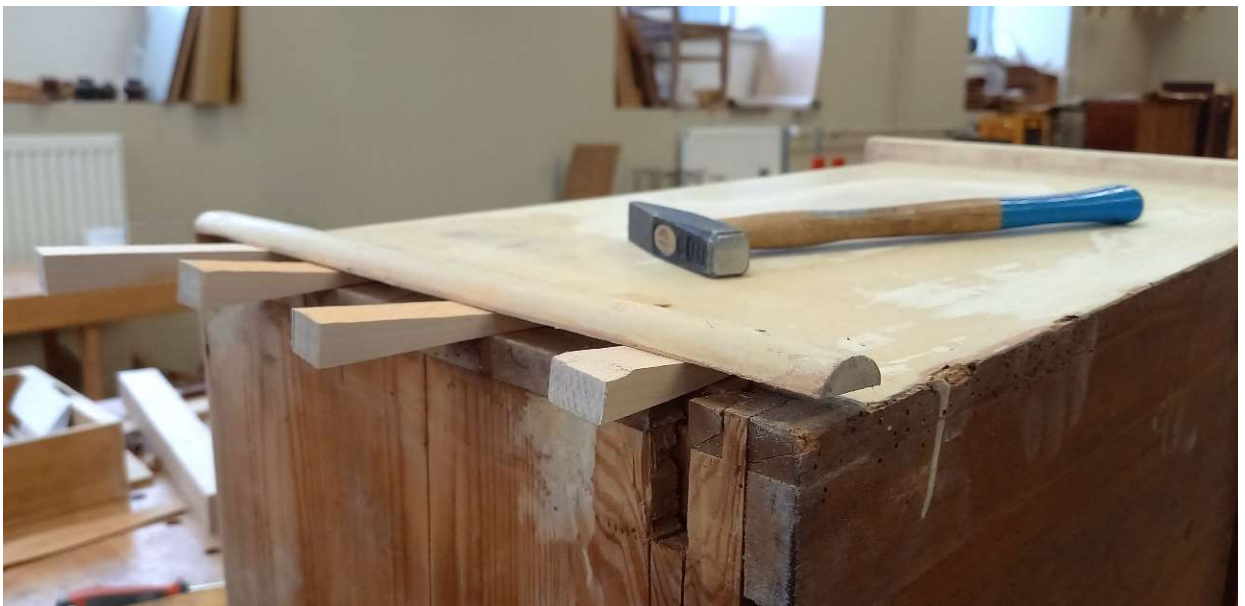
Foto 75 – Puidust kiilud abil on kapi küljes olevat liistu turvaline eemaldada

12. Eemaldasini kapi põhjas olevad liistud, et saada vabaks tee tapipessa. Selleks, et liist kapi küljest kahjustamata kujul kätte saada kasutasin puidust kiilusidja haamrit. Puhastasin tapipesad sinna murdunud tapikeeltest. (1 h)

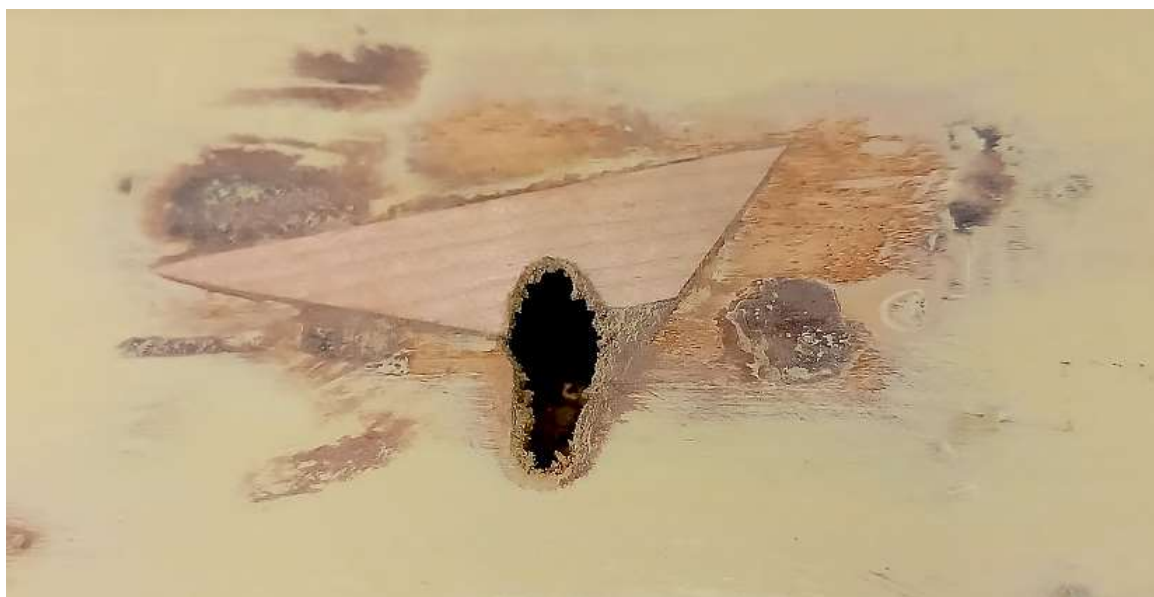
Foto 78 - Kasespoonist panus lukuava ees

15. Uus lukusüda oli väikesemaks kui esialgne. Värasem lukuava jäi paistma. Ava peitmiseks, tegin sellele kasespoonist panuse ja värvisin sahtli üle. (1 h)

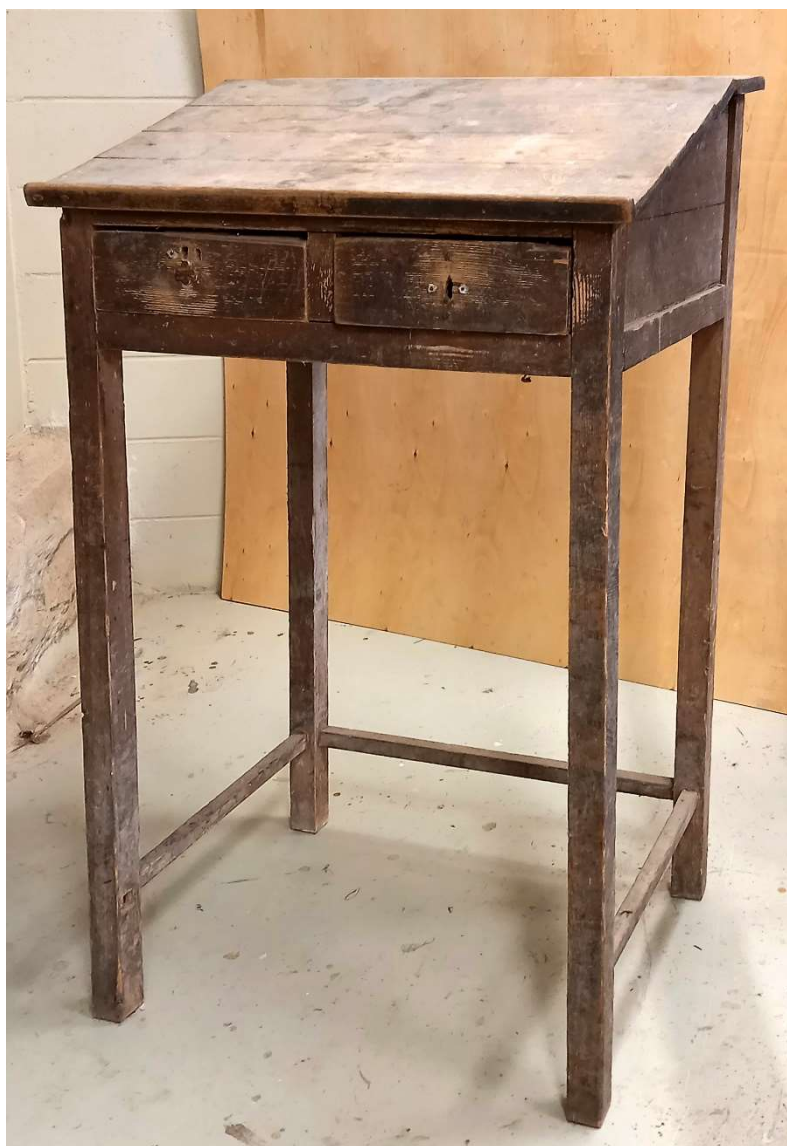
Foto 85 – Kooliõpetaja kantsel enne restaureerimist

Kantsel on leitud Esna veskist. Võimalik, et laud on sinna toodud lähedal asuvast koolimajast. Seisnud pikalt niiskes keskkonnas. Sellele on aja jooksul kogunenud paksult mustust (muda ja muld). Laud logiseb tugevalt ja püsib vaevu koos. Suur osa tappidest on naeltega üle löödud. Naelad on roostes, väga pikad jalöödud tappidesse kaare kujuliselt ehk kõveralt. Laua jalgadelt puudub esimene tugipulk. Sahtlite käepidemed on murdunud, ka hiljem lisatud käepidemetest on alles vaid murtud naelapead. Samuti on puudu üks lukusüda, teine on alles aga tugevalt läbi roostetanud. Lauaplaadi osa on kõmmeldunud. Näha on kerged putuk-kahjustused. Puidu pind on tumedaks peitsitud, laki jälgi näha ei ole.

Taastada kantsli esteetiline ja kasutusväärtus. Puhastada mustusest, tihendada tapid javiimistleda sobivate vahenditega (peits, vaha).

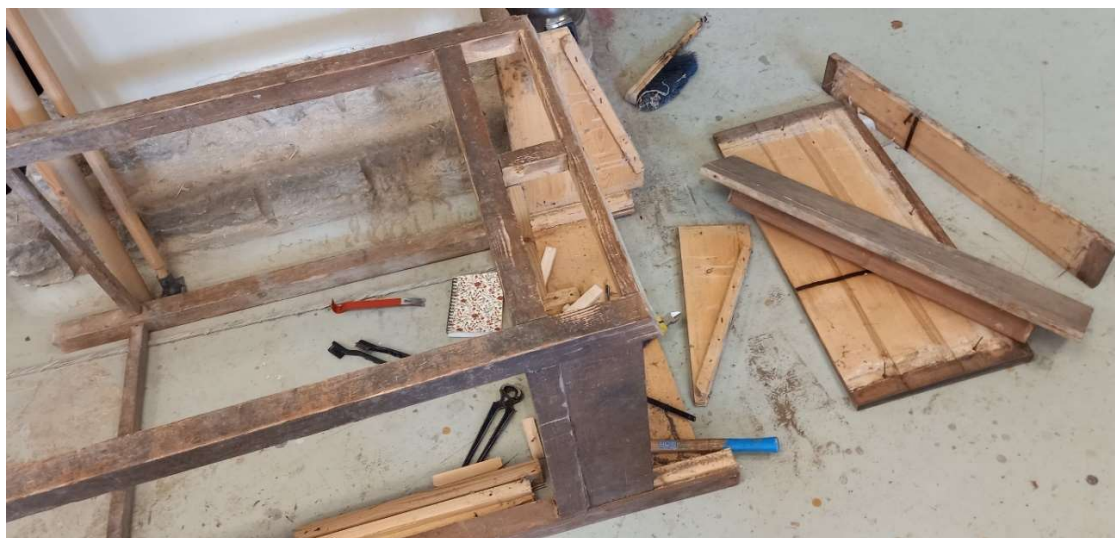
Foto 86 - Laua lahti monteerimine on täies hoos

1. Tööplaani koostamine. Laud logises ja püsis vaevu koos. Vaatluse käigus otsustasin laua üleni detailideks lahti võtta (1 h)
2. Laua lahti võtmiseks tuli esmalt eemaldada tappidesse löödud naelad. Naelad olid pikad ja roostes ning neid oli raske kätte saada. Kasutasin erineva suurusega kange, naelatorne, haamrit ja puidust kiilusid. Töö käigus märgistasin kõik laua osad (6 h)
3. Sahtlitelt eemaldasid kolmest plaadist koosneva põhja ja furnituuri tükid. (1,5 h)

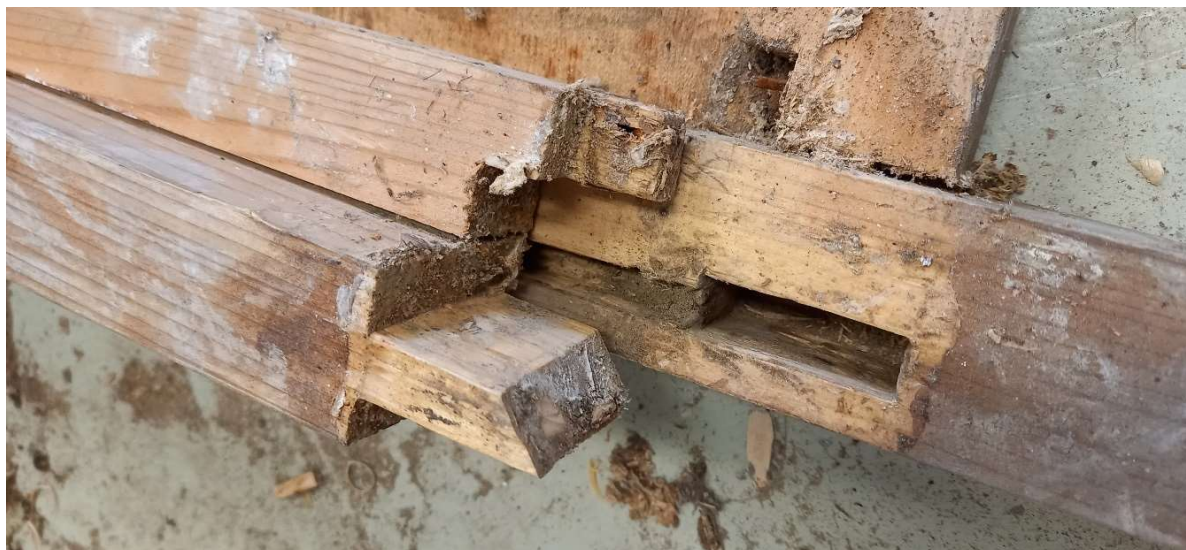
Foto 88 - Kogu laua pind oli kaetud tolmu ja mustusega

4. Puidu pinnale oli kogunenud nii palju mustust, et enne pesemist tuli kõik pinnad kuivaharjaga nühkides üle käia, mustust olid täis ka tapipesad. Hiljem pesin kõik pinnad üle rohelise seebi lahusega. Kolmandas etapis kasutasin puhastamiseks “Segu seitset” (atsetoon, destilleeritud vesi, tärpentin, värnits, piiritus, nitrolahusti, ammoniaak), karukeelt ja puuvillast lappi. (8 h)

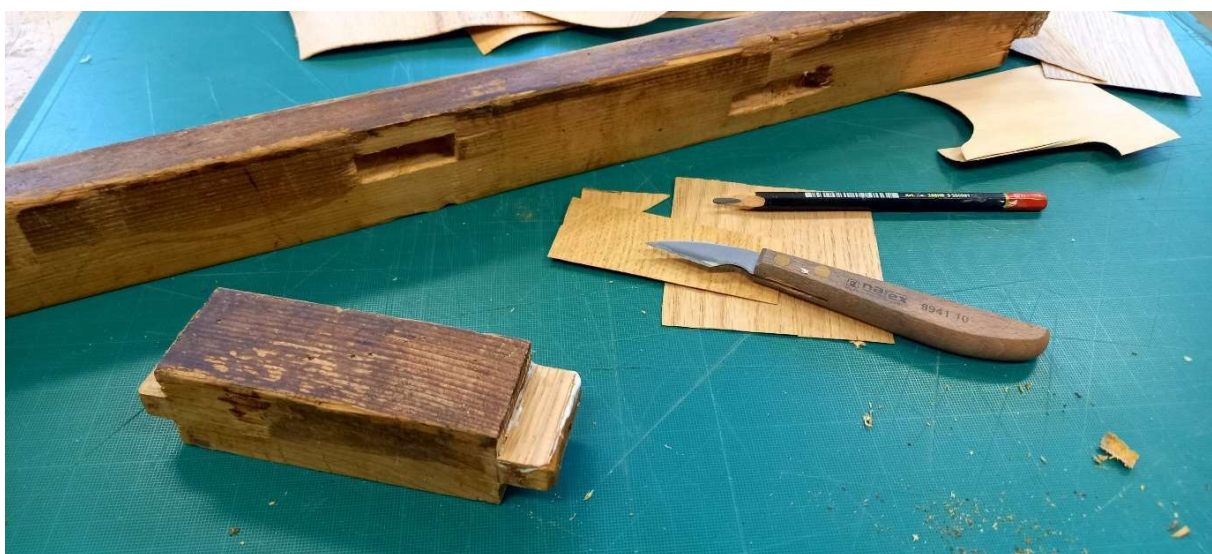
Foto 89 - tappide tihendamine spooniga

5. Uue sidepulga valmistamine ja sellele tapikeele tegemine. Kasutasin peitlit. (0,5 h)
6. Laua nõ „kuivalt“ kokku monteerimine (0,5 h)
7. Tappide tihendamine. Tapipesade ja tapikeelte puhastamine. Tapikeeltele spooni liimimine ja kokku sobitamine. Kasutasin nuga, spooni ja PVA liimi. (8 h)

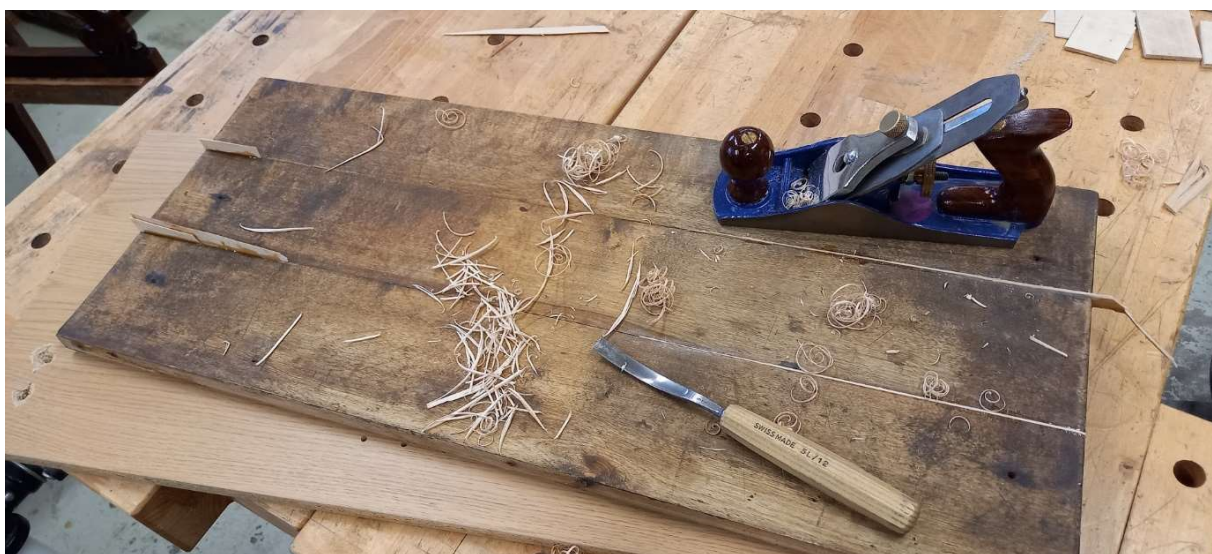
Foto 91 – Lauaplaadi vaheliste pragude kokku surumine ja tihendamine

9. Sahtlite liikuvuse parandamine lihvpaberi ja küünlarasvaga (0,5 h)
10. Kõmmeldunud laudade kokku sobitamine, sirgendamine pressimise teel ja servade hõõveldamine. (3 h)
11. Plaatide vaheliste pragude tihendamine spooniga ja viimistlus (1 h)

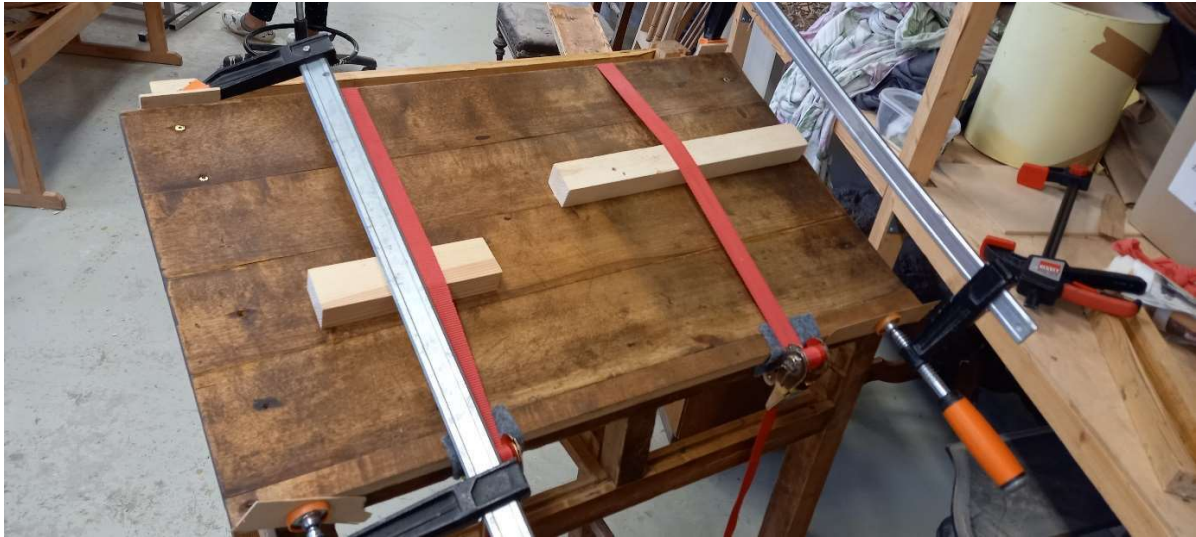
Foto 92 - Lauaplaat on surutud veorihmadega raami külge kuni liimi kuivamiseni

12. Lauaplaadi sobitamine ja kinnitamine toimus kahes osas. Esmalt keskmine osa, mille kinnitamisel kasutasin liimi ja liimi kuivamiseks veorihmasid ja hiljem servaplaadid. Servaplaatide kinnitamisel kasutasin nii liimi kui ajutisi kruvisid (4 h).

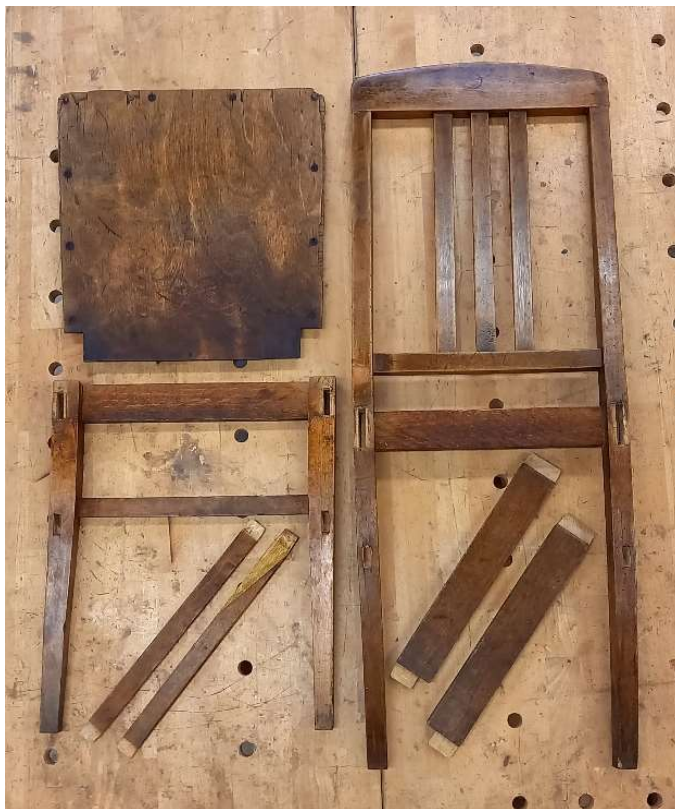
Foto 96 – tool on juppideks lahti monteeritud

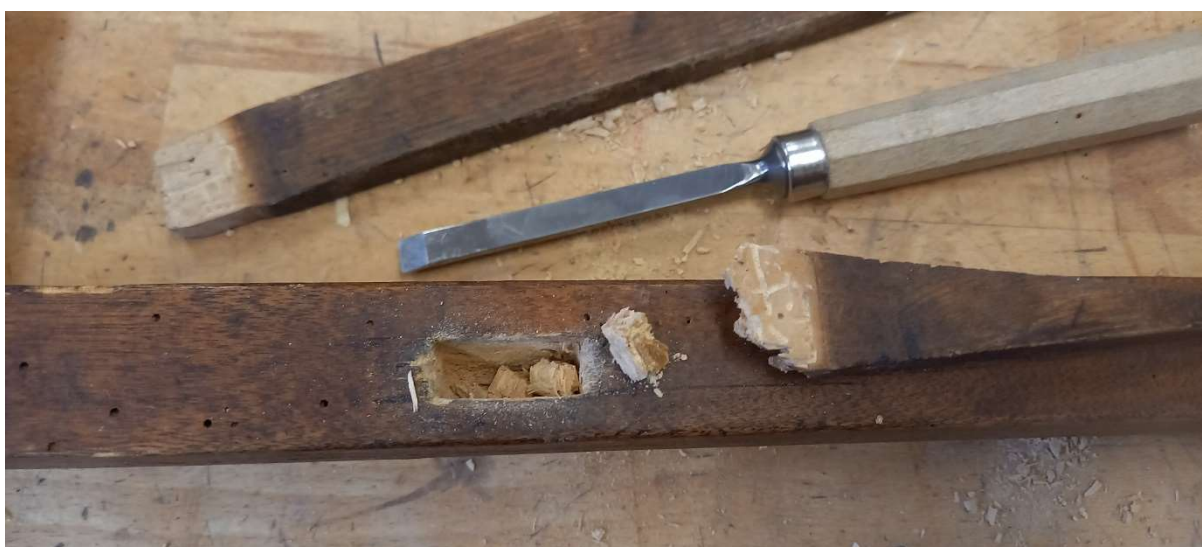
2. Katkise sidepulga parandamine. Üks sidepulk oli putukate poolt läbi näritud. Tapikeel oli murdunud ja jäänud tapipesa kinni. Esmalt puhastasin tapipesa sinna jäänud tapikeele tükkidest

Foto 98 – katkine tapikeel ja puhastamist vajav tapipesa

3. Saagisin jaapani saega sidepulgalt tapikeele järsu kaldenurga all maha. Lõikasin välja sobiva suurusega panustüki ja liimisin panustüki sidepulga külge.
4. Lõikasin peitli abil tapipesa järgi uue tapikeele.
5. Puurisin panuse ja sidepulga ühenduskohta diagonaalselt kaks ava ja panin avadesse tüüblid. Tüüblite väljaulatuvad otsad saagisin maha ja lihvisin ülemineku siledaks.

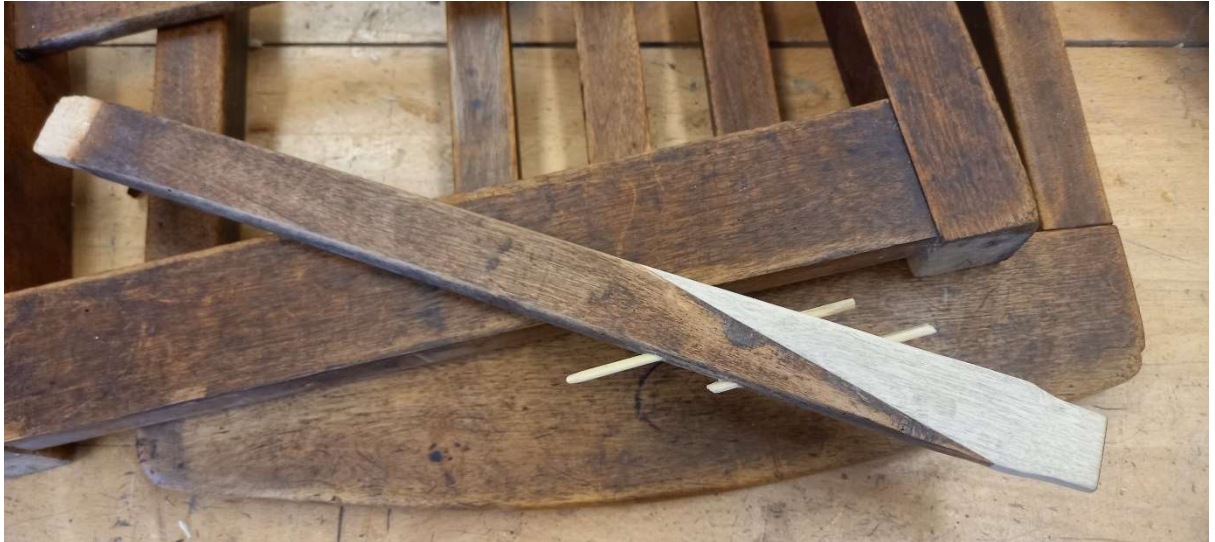
Foto 99 - parandatud sidepulk

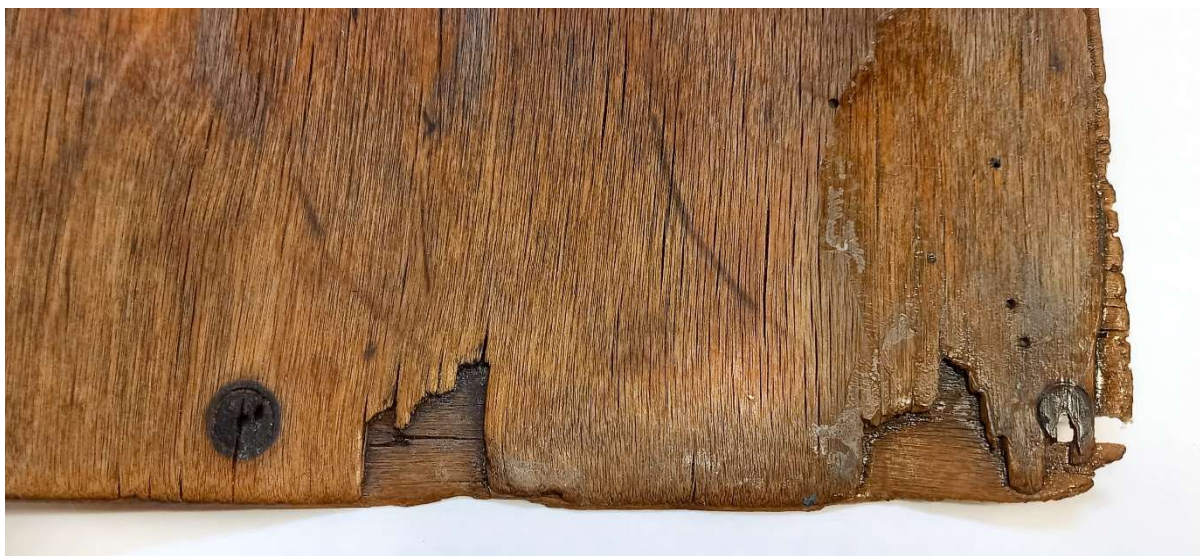
Foto 101 - detail katkisest toolipõhjast

7. Suurem töö oli toolipõhja parandamine. Vineer oli servadest ära murdunud, samuti oli pealmine kiht vineeri osaliselt lahti. Esmalt surusin spaatli abil veidi kondliimi vineeri lahtiste kohtade vahele ja panin pressi alla kuivama.
8. Servade parandamist alustasin toolipõhjalt alumise kihi osalise eemaldamisega. Lõikasin servadest 2-3 cm laiused ribad maha ja asendasin tervete tükkidega. Kinnitasin kondiliimiga ja surusin pitskurvide abil kahe pleksiklaasi vahele kuivama.

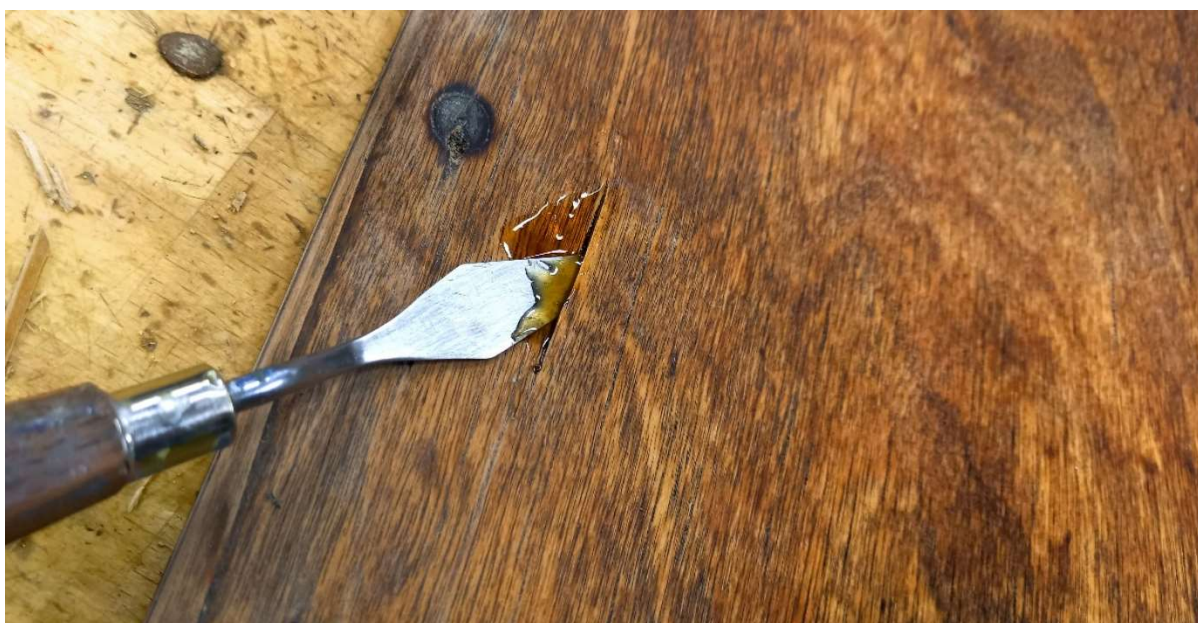
Foto 102 – lahtise spooni parandamine

9. Kinnitasin kondiliimiga ja surusin pitskurvide abil kahe pleksiklaasi vahele kuivama.

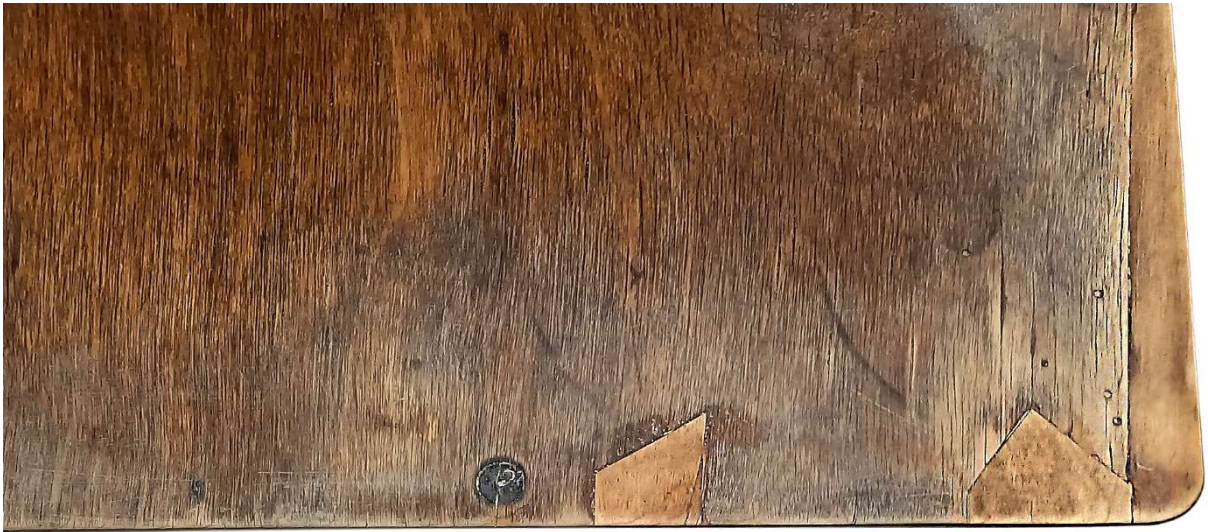
Foto 105– parandatud kuid veel peitsimata toolipõhi

11. Kui keskmine kiht korras, sain alustada pealmise kihi parandusega. Kasutasin alumiselt kihilt maha võetud spoonitükke. Igale poole seda kahjuks ei jagunud ja pidin kasutama ka uut kasespooni, mille toon oli toolipõhja omast erinev.

1. Kui toolipõhjale olid parandused tehtud lihvisin parandatud pinna ühtlaseks ja andsin peitsiga värvides uutele tükkidele ülejäänud põhjaga sarnase tooni.

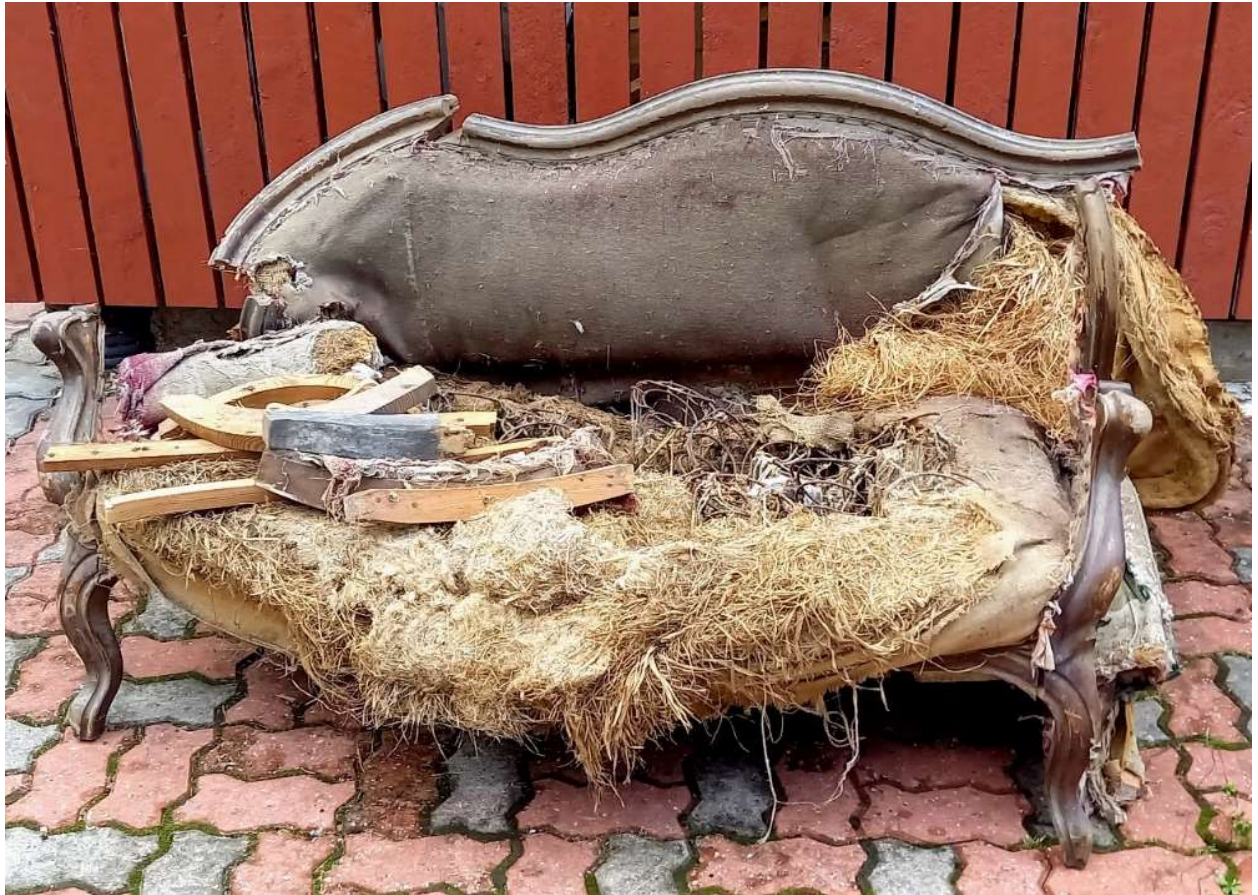
Foto 112 - Diivan enne restaureerimist

Diivan oli väga halvas seisus.

varem osad tapikeeled murdunud. Seljatoe raam osaliselt murdunud. Alusraami tapid murdunud. Üks jalg oli küljest ära murdunud, teisel tapiosa kannatada saanud. Raami viimistlus (tume šellak) osaliselt maha kulunud. Näha mõned muljumisjäljed, mõned lõhed, praod, raami tagaküljel ja ühel jalal spoon osaliselt lahti. Diivanit on varem oskamatult restaureeritud, kangas löödud valtsidest mööda, kasutatud suuri naelu, käsitoed naeltega rikutud. Polsterdamisel ei olnud kasutatud ka vöödega põhja toetamist, vedrud olid paigutatud lahtiselt kangale, keskmine rida tugilatile. Vedrud roostes. Polster suures osas hävinud, säilinud vaid riismed. Kogu polster oli paigutatud ühe (läbi õmblemata) kihina pikkade naeltega raami külge. Näha paar läbiõmblust, servakant istmel ja seljatoel. Täitena oli kasutatud laastvilla, heina, hobujõhvi ja vatti.

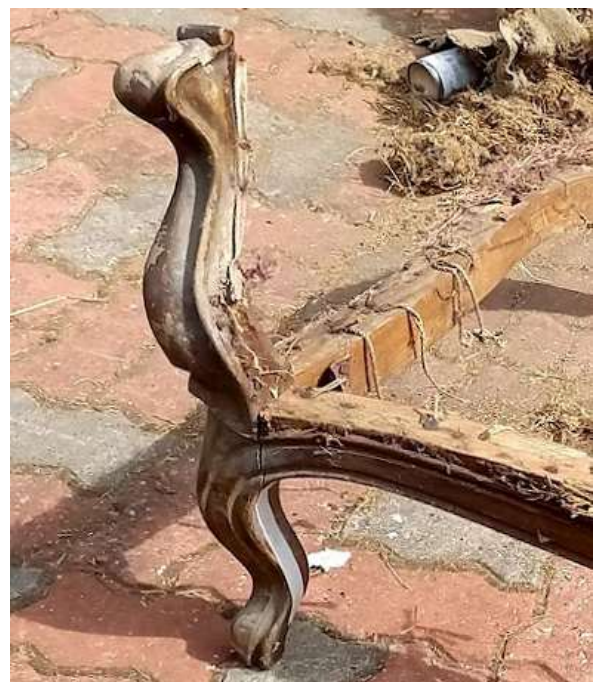
Foto 113 – jalg/käetugi enne restaureerimist

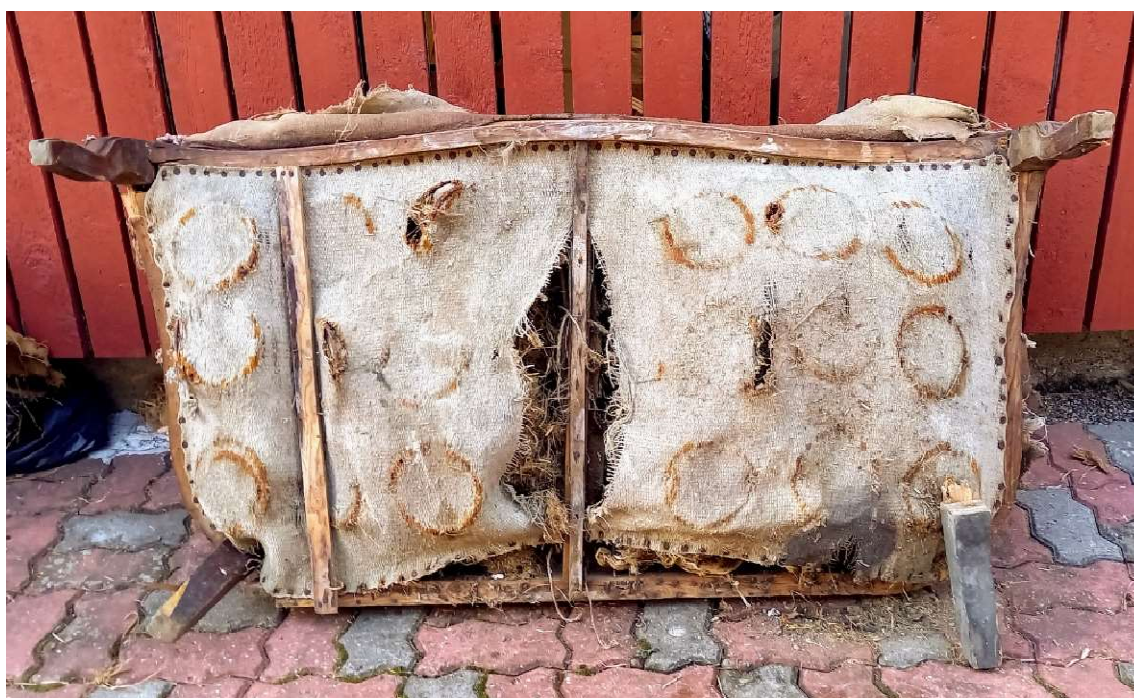
Foto 114 – diivani põhi enne restaureerimist

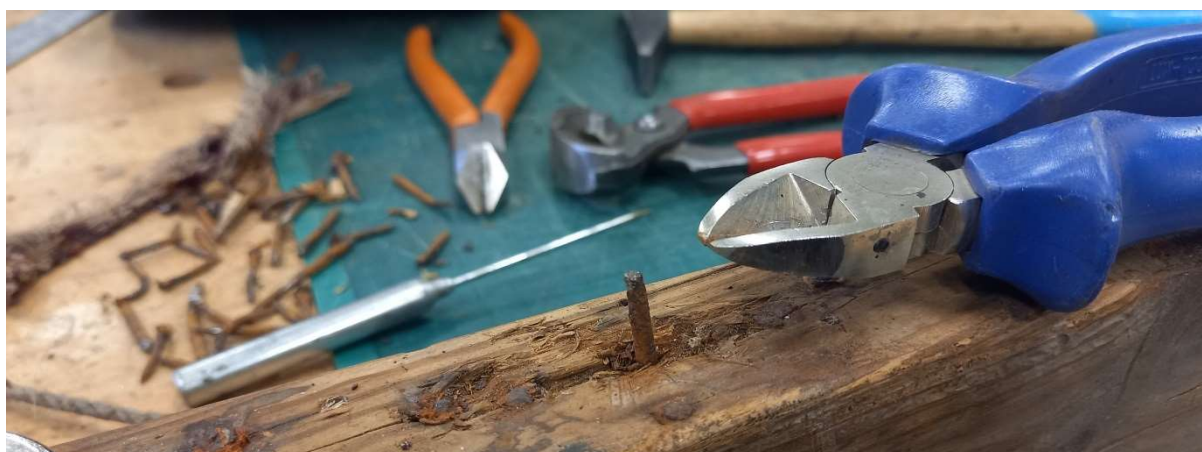
6. Naelte eemaldamine. Naelad olid suured, pikad ja roostes ning neid oli löödud materjali väga tihedalt. Naelte pead murdusid tihti ja nende välja tõmbamine osutus vaevaliseks. Naelte eemaldamiseks kasutasin erinevaid tange, mõnel juhul puurisin naela kõrvale avad, et murdunud peaga naelale ligi pääseks. Naelad, mida kätte ei saanud lõin haamri ja torni abil materjali sisse. (99 h)

Foto 121 – naelapead murdusid välja tõmbamise käigus tihti

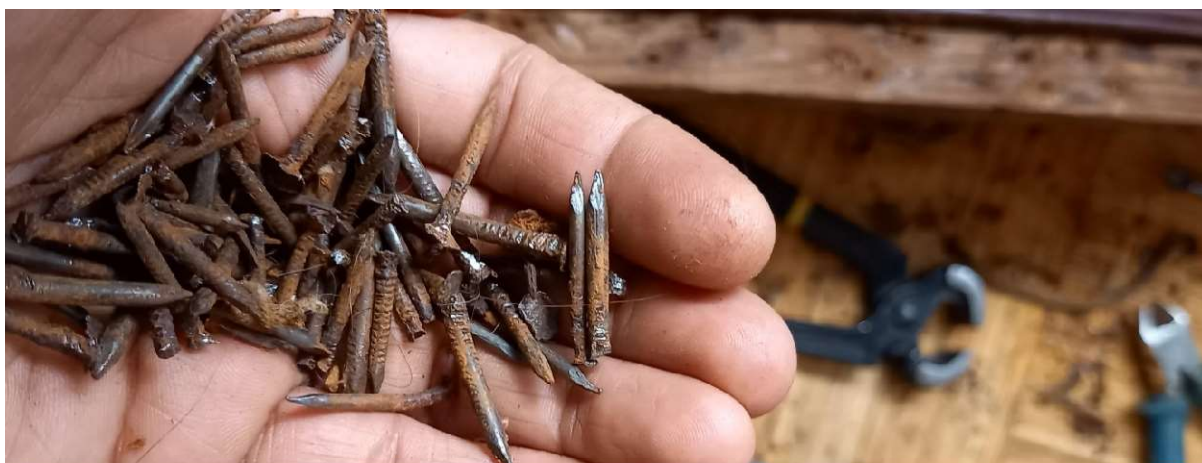
Foto 122 – naelad olid suured ja roostes, fotol päevatöö tulemus, saadud ühe detaili ühelt küljelt

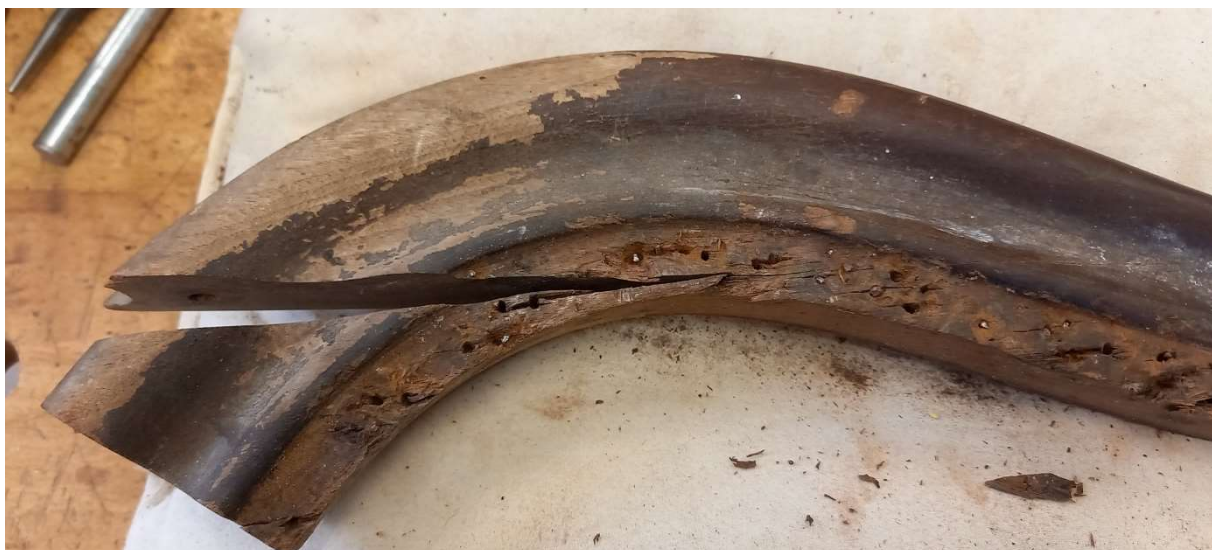
8. Diivani seljatoe kaare üks detail oli lõhenenud, tükk seisis osaliselt kaare küljes kinni. Selle surusin paika ja liimisin oma kohale tagasi. Kuna tegemist oli tüüblitega ühendatud detailiga, siis puurisin pikema tüübli ava ja kasutasin pikemat tüüblit. (1 h)

Foto 124 – lõhega seljatoe kaare detail enne parandamist

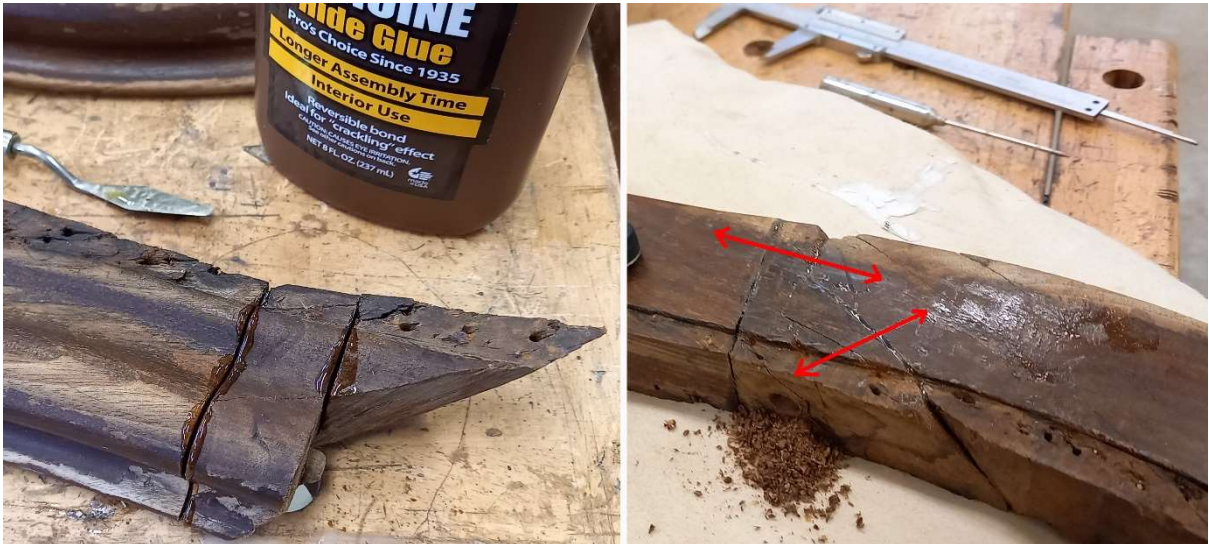
9. Seljatoe üks detail oli mitmest kohast murdunud. Parandamine toimus mitmes etapis. Esmalt panin spaatli abil kondiliimi lõhede vahele ja pressisin tükid üksteise vastu kokku. Peale kuivamist eemaldasin vana tüübli. Puurisin vana avause kohale uue aga pikema ja laiema tüübliava. Puurisin ava ka teisele detailile ja ühendasin need liimi ja tüübli abil. Peale kuivamist puurisin veel ühe tüübliava aga diagonaalis, et ühendada katkised kohad. Panin avasse tüübli ja lisasin ka kondiliimi. (4 h)

Foto 125 – seljatoe detail enne (eestvaates) ja peale kokku liimimist (tagant vaates). Teisel fotol on märgitud ka tüüblite asukohad

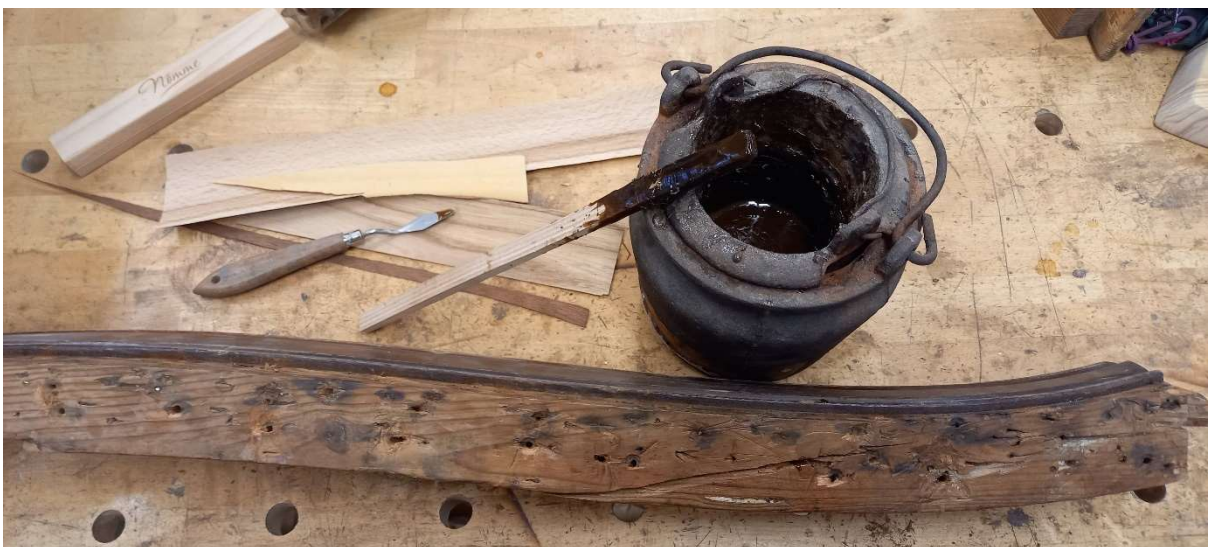
10. Diivani põhjakarkassi üks detail oli osaliselt lõhki kuivanud. Lõhe fikseerimiseks kasutasin kuuma kondiliimiga täitmist. Puhastasin lõhe lahtisest purust ja tolmust ja valasin kondiliimi lõhesse. Lisasin lõhesse ka spoonitükke. Avatud lõhe, mis ulatus tapini täitsin samuti kondiliimiga ja surusin pitskruvide vahele kuivama. (2 h)

Foto 126 – kondiliim on paraja konsistentsiga, kuum ning valmis lõhesse valamiseks

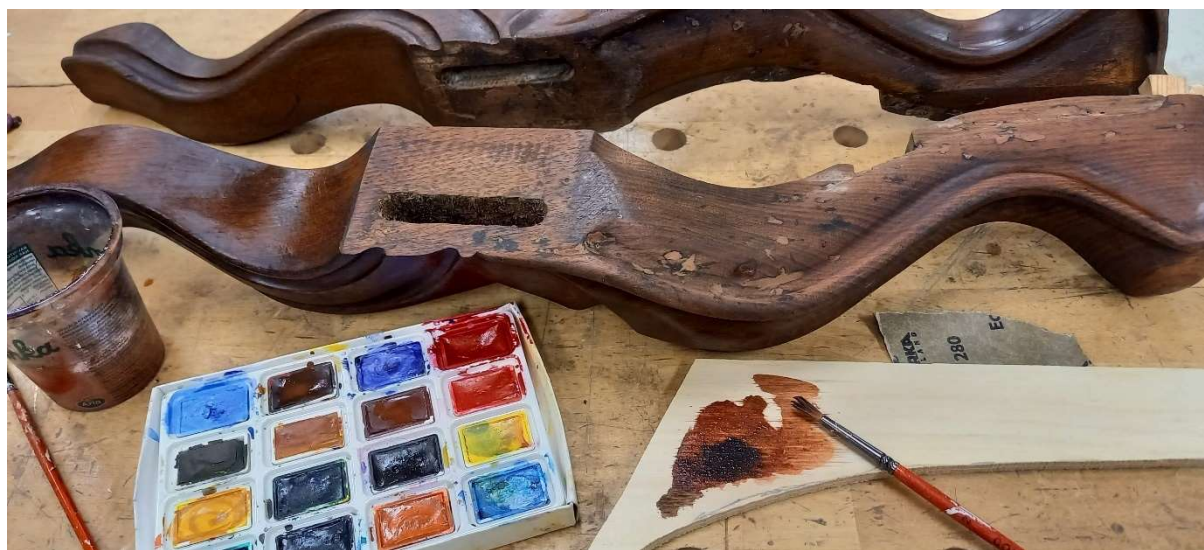
Foto 134 – teist tooni pahtlijälgede tooni parandamine peitsi ja akvarellidega

16. Pahteldamist vajasisid mitmed iludetailid, millest olin naelad välja tõmmanud. Segasin kokku pahtli sideainest ja puidutolmust sobiva pahtli ja täitsin augud. Peale kuivamist lihvisin pinnad tasaseks. (6 h)

17. Pahteldatud kohad toonisin peitsi ja akvarellide abil sobivaks. (2 h)

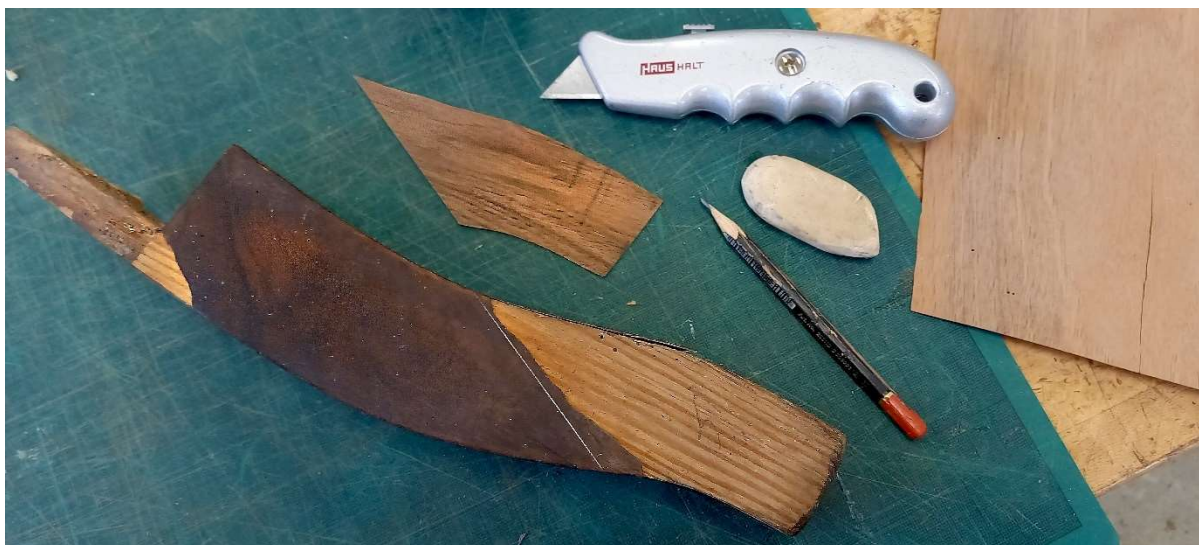
Foto 135 – diivani jala spooniparanduse tööd

18. Spooniparandused tegin diivani tagumisetetele jalgadele ja karkassi alumisele servale. Kasutasin pähkli Spooni, mille kinnitasin kondiliimi abil ja triikisin pinnale. (4 h)

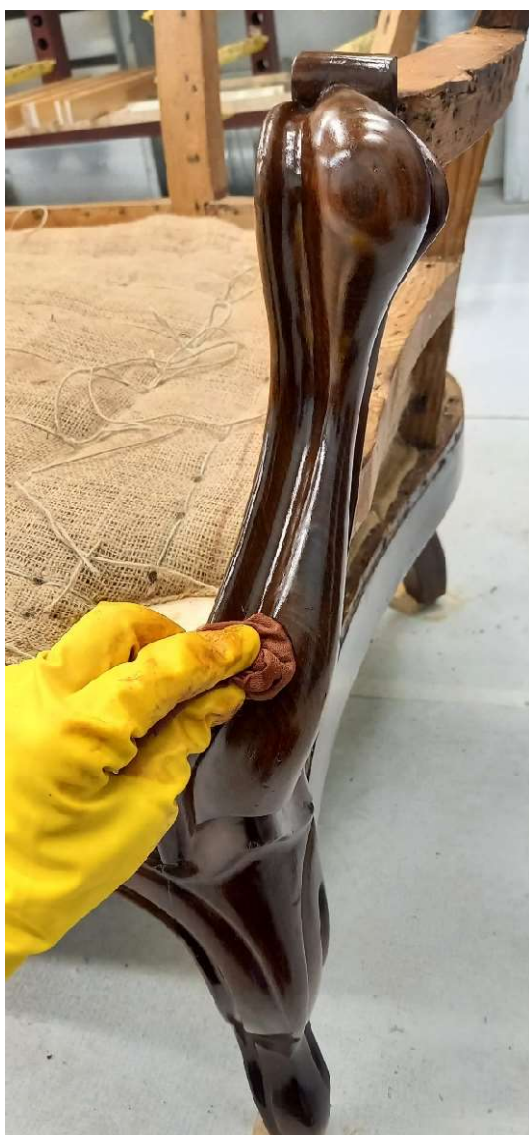
Foto 136 – pinna lakkimine šellak lakiga

19. Kruntisin karkassi tärpentini ja linaõli seguga. Lasin kuivada. Hiljem kuivatasin pehme lapiga need kohad, kus krunt polnud pinda imbunud ega kuivanud. (1 h)

20. Peale kuivamist alustasin lakkimisega. Kasutasin tumedat šellakit. Kandsin riidest lapiga peale kolm kihti lakki. Lasin kuivada, siis tegin esimese vahelihvi. Lakkisin uuesti, veel umbes neli kihti. Tegin teise vahelihvi ja siis lakkisin veel veidi kuni kogu pind oli ühtlase läikega (6 h)

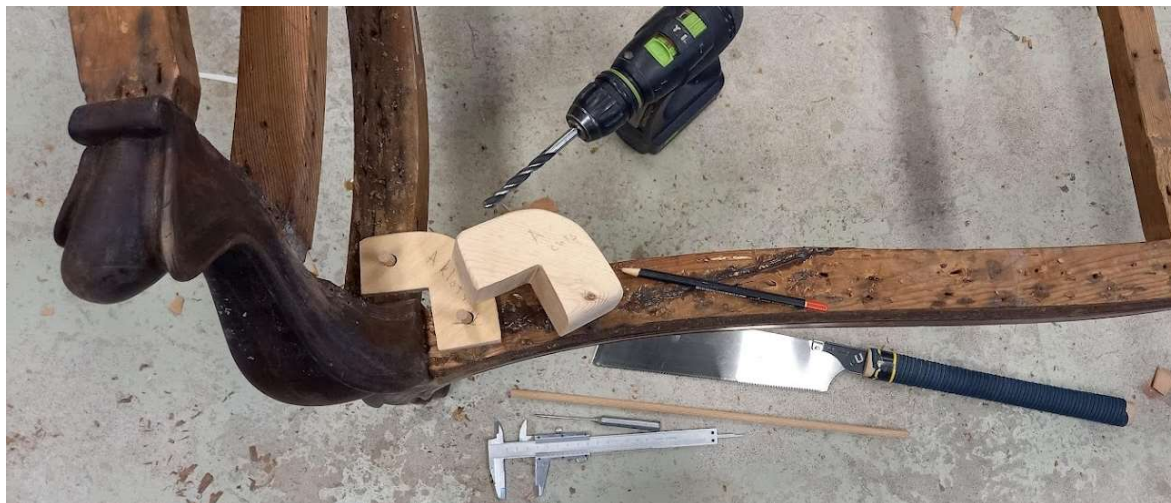
Foto 138 – polstriklotside kinnitamine tüüblite abil karkassi külge

22. Saagisin välja polstriklotsid, puurisin avad ja kinnistasin puust tüüblite abil diivani nurkadesse. Hiljem avastasin, et olin klotsid liiga kaugemale asetanud. Tegin klotside peale käsitoe kontuuri järgivad vineerist katted ja liimisin klotside külge. (6 h)

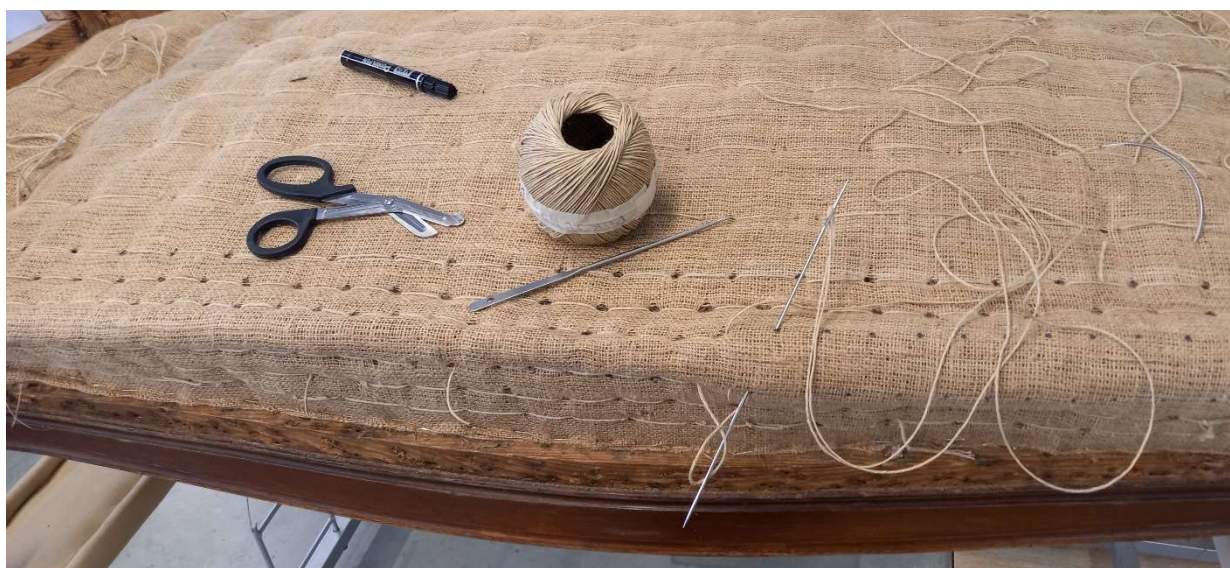
Foto 147 – servakandi õmblemine

32. Servakandi õmblemine. Tegin kandle läbiõmblemise kolmes reas, alustades kõige kaugemast. Servakandi õmblus on kanti läbiv diagonaalsete pistete rida. Iga piste järel tuleb õmblust pingutada ja kinnitada sõlmega.. Kõige serva poolsema õmblusega andsin kandle üsna terava kuju. Kandi sees ebaühtlaselt jaotunud meriheina liigutasin prüülimis nõela abil ühtlasemaks. (3 h)

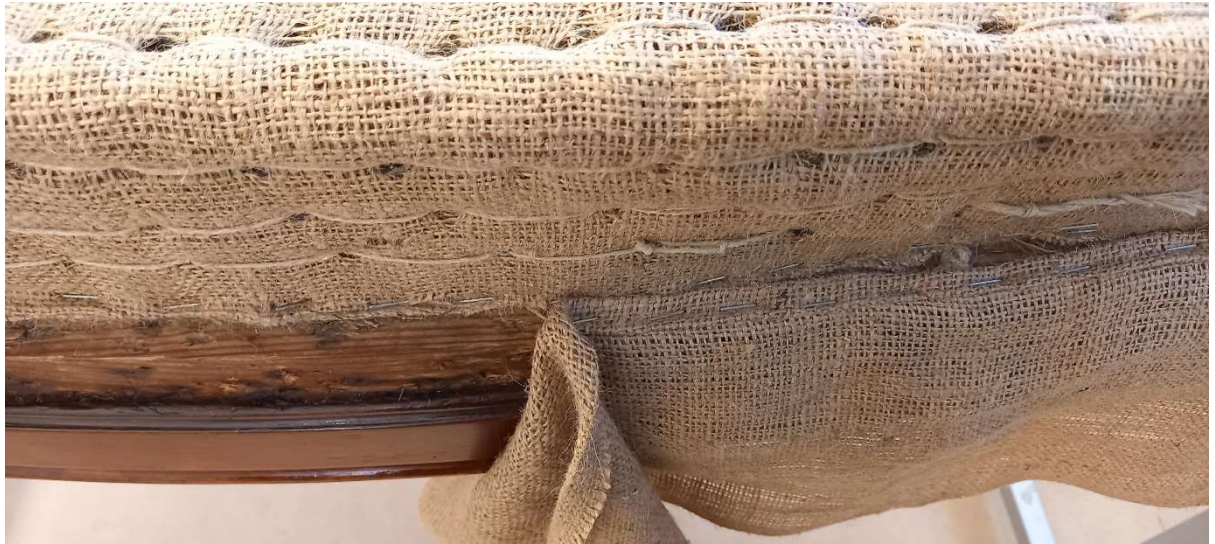
Foto 148 – uue servakandi tegemist alustasin kanga kinnitamisega sarja külge

33. Kuna servakanti pingutades olin osa polstrist liiga sügavale tõmmanud (polstri serv ei olnud enam sirge vaid nõgus), tuli see viga parandada. Selleks kinnitasin klambritega polstri serva uue tüki džuuat kangast. Täitsin selle meriheinaga. Pingutasin riide üle serva ja õmblesin olemasoleva kandi külge kinni. Seejärel tegin uuesti kandile kolmekordse läbiõmbluse ja jälgisin seekord hoolikalt, et serv jääks sirge. (4 h)
34. Õmblesin istmeosale uued täiteasad, seekord hobujõhvi jaoks. Täitsin asad hobujõhviga. Hiljem panin üle hobujõhvi ka paksema kihi halli vatti. (3 h)
35. Kinnitasin seljatoele mõned sadulavööd. Seejärel kinnitasin klambrite abil tihedast džuuat kangast alusriide seda raamile pingutades. (2 h)
