Tallinna Ehituskool

Portfoolio

Mööblirestauraatori eriala

ARUANNE - KUMMUT

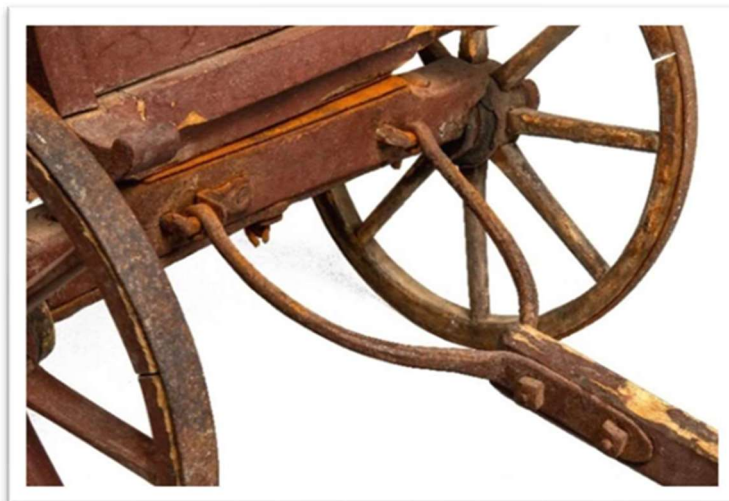
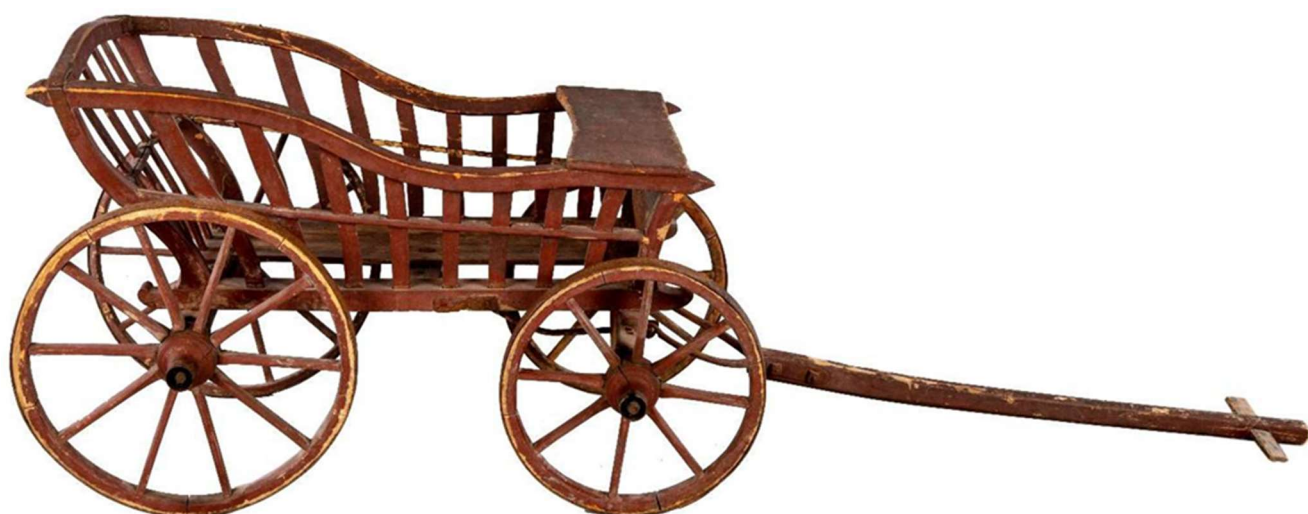
Vanker logises tappidest ja püsis
vaevu koos. Kõik metallosad olid

paksu roostekihi all. Puudus põhjalaud ja paar liistu. Üks liist katkine, parandatud traadiga.

Värv osaliselt maha kulunud. Kerged pinnakahjustused. Planeeritud tööd: Eemaldada kõik metallosad (kruvid, naelad, traadid jms). Puhastada pinnad roostest ja mustusest. Võtta vanker osadeks lahti. Parandada katkised kohad ja tapid. Puuduvate osade asemele teha uued (põhjalaud, küljeliistud). Uuesti kokku monteerida (tapid, kruvid, naelad, liim). Viimistleda pinnad krundi, peitsi ja šellak lakiga.

Foto 169 - - Vanker enne restaureerimist

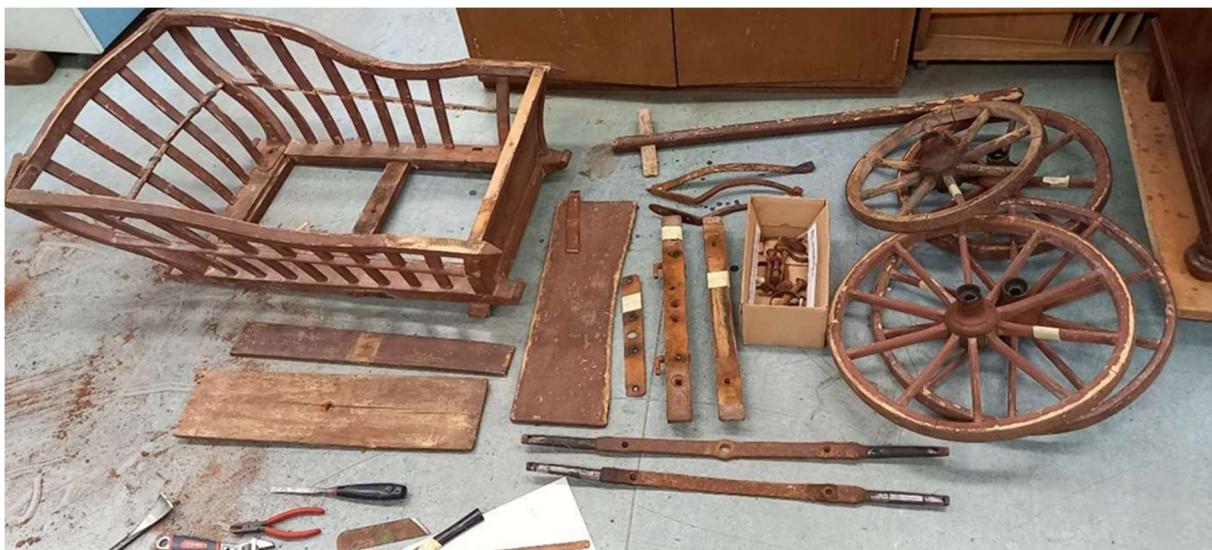
Foto 172 - Suurem osa vankrist on juppideks lahti võetud. Jäänud on veel vankri küljed ja põhjakonstruktsioon

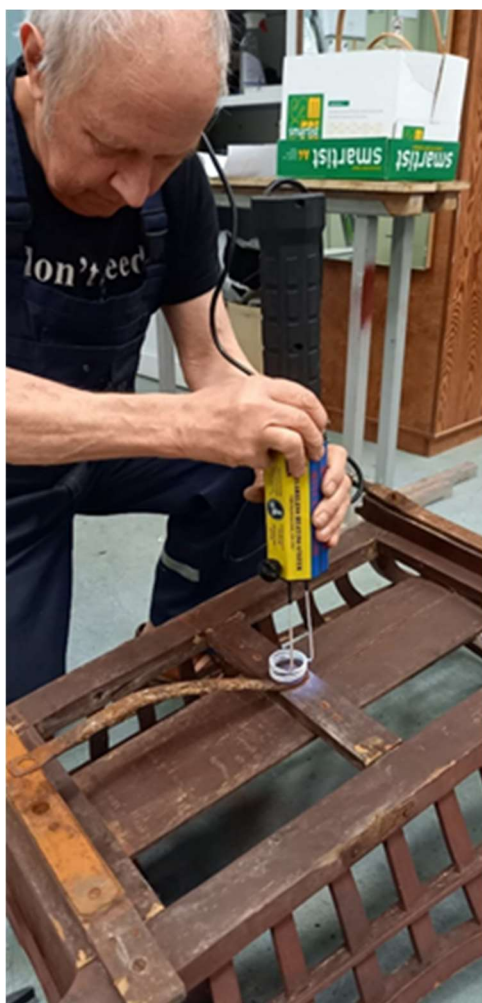
Vankri metallosad olid tugevalt roostes. Kõige keerulisem oli roostes kruvide eemaldamine.

Foto 171 - Töö leegivaba süsteemiga

Need olid kohati väga tugevalt kinni ja ainult keeramisega neid kätte ei saanud. Selleks, et roostes detaile paremini kätte saada oli mitu erinevat võimalust. Esimene oli lihtne õlitamine. Õli aitas detaili paremini liikuma saada. Teine meetod oli kuumutamine. Kasutasime nii induksioon kuumutit (leegivaba süsteem) kui gaasipõletit.

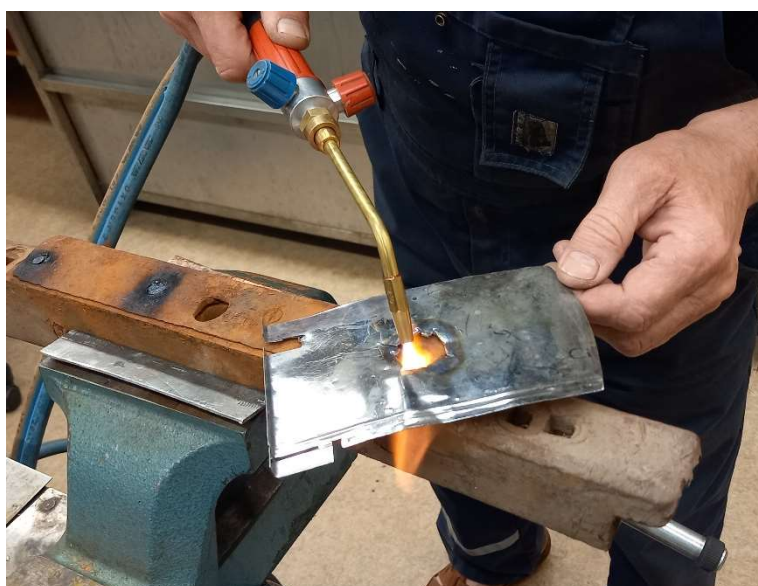
Foto 170 – Töö gaasipõletiga

Kuumutamise käigus metall paisub, rooste pind praguneb ja kruvi saab hõlpsamini kätte. Ja kui need kaks eelmist meetodit ei töötanud, siis saagisin kruvi rauasae lehega maha. Hiljem tuli maha saetud kruvi puidu pinnast välja puurida ja tekkinud ava puupunniga täita.

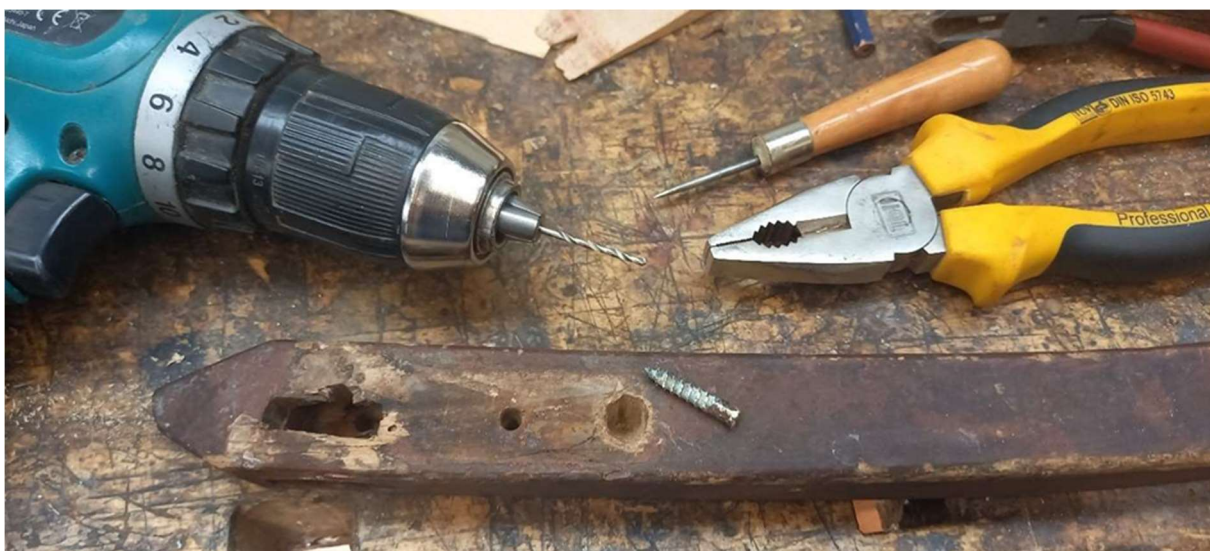
Foto 173 - Maha saetud kruvist jäi puidu sisse suur ava, see tuli hiljem puupunniga täita

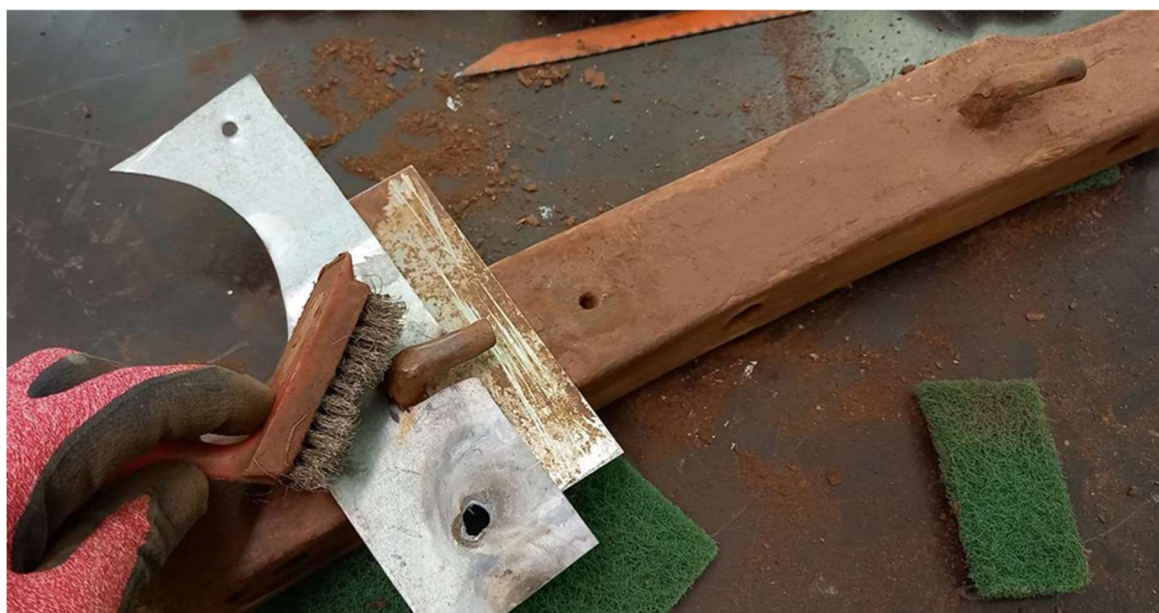
Foto 176 - Rooste eemaldamine mehhaanisel meetodil terasharjaga nühkides

Roostes metallosade puhastamiseks oli mitu meetodit. Esimene on pikk ja keeruline kuid annab väga hea tulemuse. Rauast detailid tuleb eelnevalt puidu küljest eemaldada. Sellele järgneb elektrolüüs. Metallist detaili hoitakse Na OH (seebikivi) lahuses voolu all (olenevalt eseme

suurusest 12-24 h), seejärel puhastatakse terasharjaga. Järgneb keemiline puhastus milleks kasutatakse Na OH (seebikivi) ja EDTA-2Na (äädikhappe komplekssool) 2-3% vesilahust. Loputatakse puhta veega. Edasi toimub kuumutamine fööniga või gaasipõletiga, järgneb poleerimine (kuiva raudharjaga harjamine). Lõpetuseks oksüdeerimine, kus metalli pind töödeldakse esmalt linaõli ja atsetooni (1:5) lahusega, seejärel kuumutatakse ahjus 100-120°C juures umbes 4h (mida kõrgem temperatuur seda tumedam jääb hiljem metalli pind, pinnavärv sõltub ka materjalist).

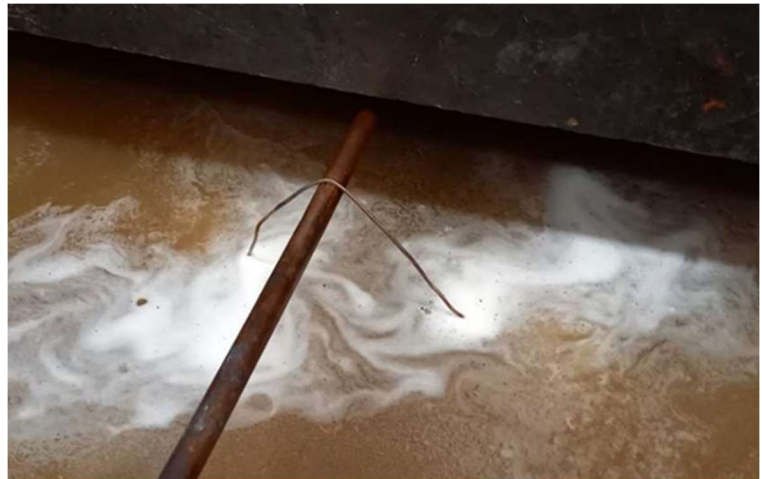
Foto 177 - Elektrolüüsvanni on traadi abil riputatud rauast teljed

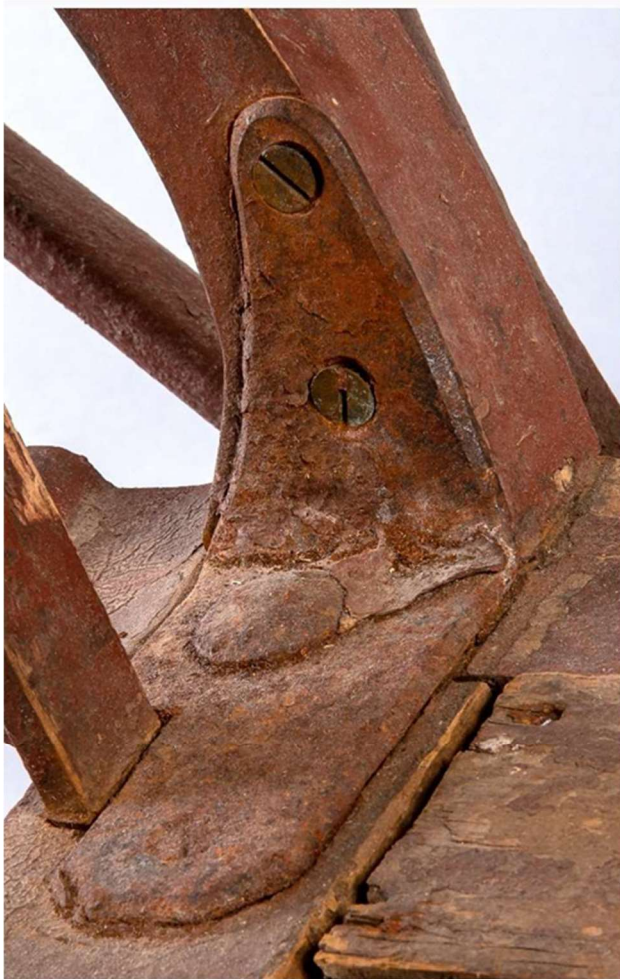
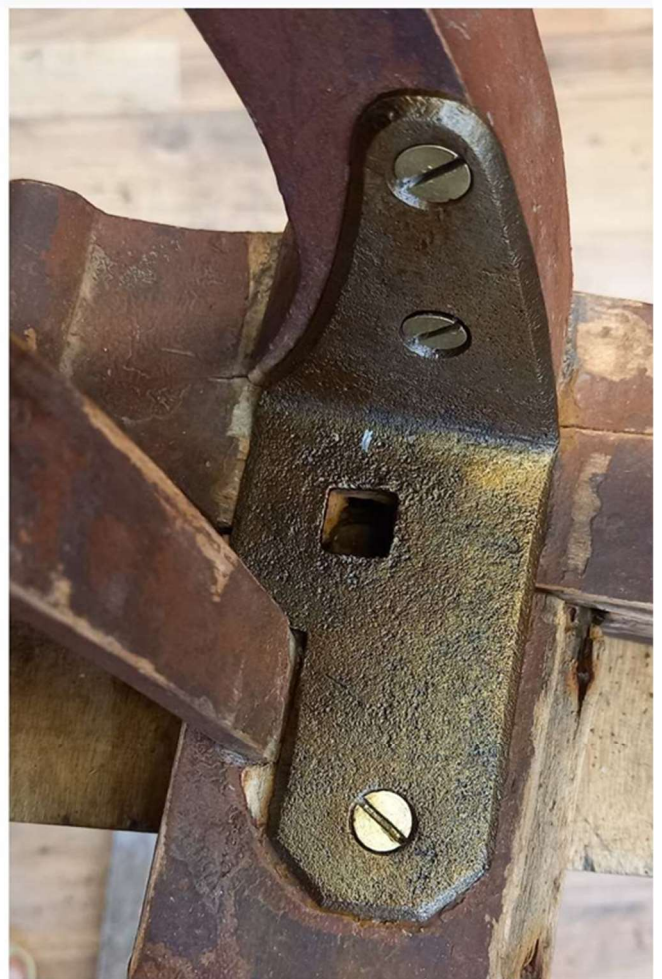
Foto 178 - Roostes metalli pind enne puhastust ja sama detail pärast elektrolüüsi, rooste eemaldamist ja oksüdeerimist

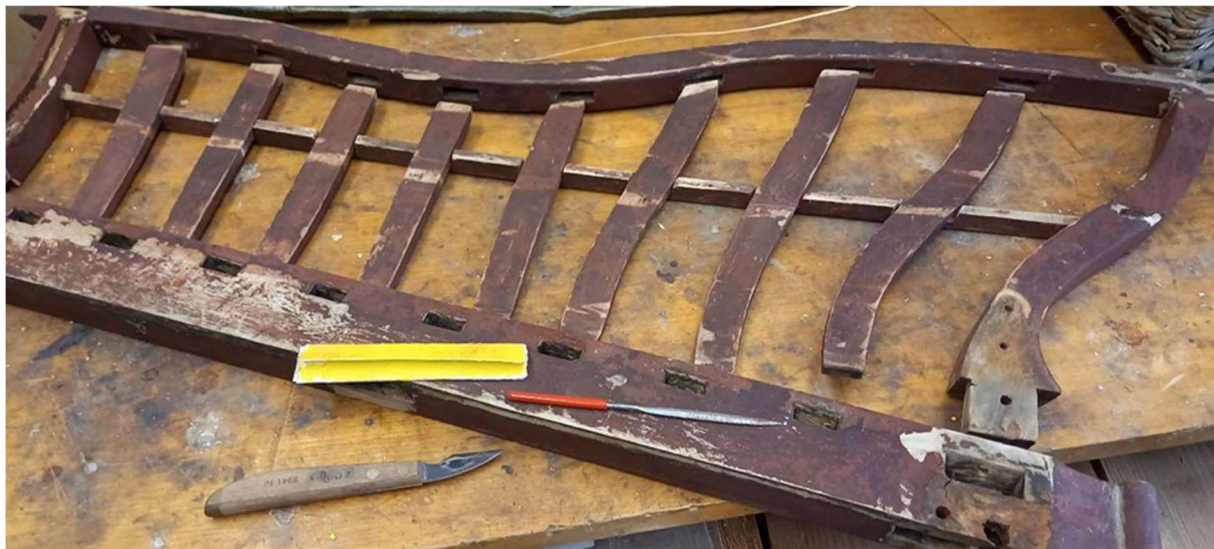
Vanker oli tappidest lahti ja logises, rattad püsisid vaevu küljes, selle liigutamine oli pea võimatu. Soov oli taastada vankri kasutusväärtus. Ühe museaali jaoks on see väike boonus,

Foto 182 – Tappide puhastus ja tihendamine

Parandustöid alustasin vanade tapipesad puhastamisest sinna kogunenud mustusest ja sisse murdunud tapi osadest. Vajadusel tihendasin neid spooniga, kokku pannes kasutasin nii kondiliimi (kuum liim) ja samuti naelu ja kruve, seal kus need olid varem olnud. Peene liistu naelutamisel kasutasin alusklotse, et õrnu detaile mitte lõhkuda.

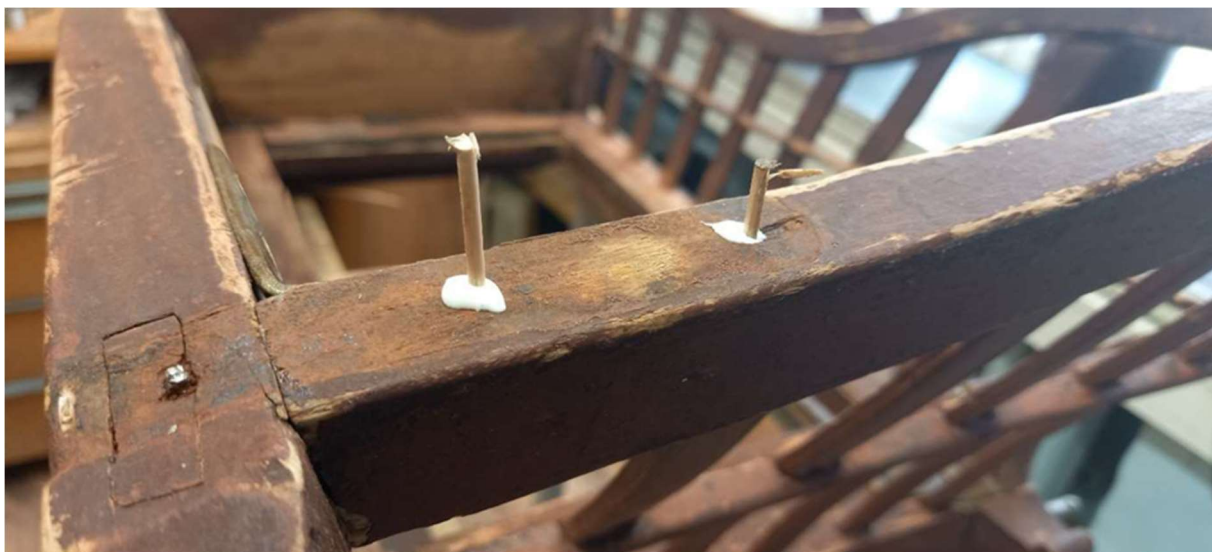
Kõige enam tuli teha parandusi vanade kruvi ja naelaukude parandamisel. Suur osa vanadest kruviavadest olid uute paigaldamiseks liiga suured. Mõnes loksusid kruvid juba varem, teised

Foto 183 - Vanadest kruvidest tekkinud avade täitmine.

olid tekkinud puidu sisse jäänud kruviotsade välja puurimise käigus. Selleks, et uued kruvid (mõnes kohas ka naelad) ei hakkaks loksuma, tuli need avad eelnevalt täita. Täitmisel kasutasin erinevaid puidust tikkusid, vardaid ja isegi vanu pintslivarsi. Lõikasin (lihvisin) need selliseks, et puupunnid läheks avasse tihkelt ega jääks loksuma. Avasse lisasin esmalt liimi, siis puust tiku või punni. Tikud lõin sisse kerge haamrilöögiga.

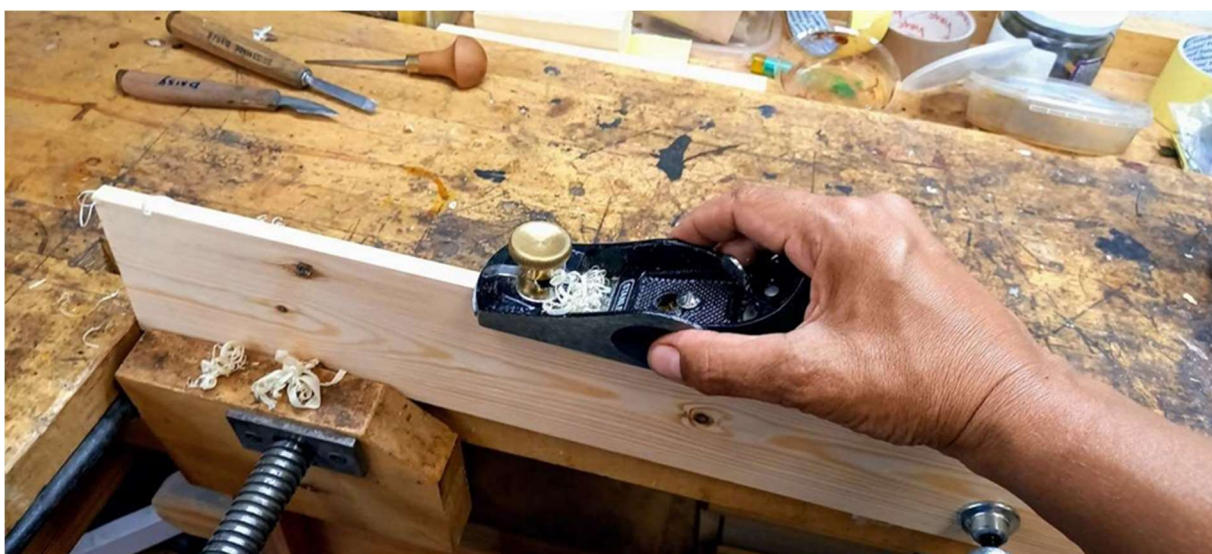
Foto 184 - Vankri põhjalaua mõõtu hõõveldamine

Veel tegin mõned uued detailid. Ühe liistu sain tagasi kokku liimida, kaks liistu oli vaja uued teha. Samuti oli tarvis teha üks uus vankri põhjalaud. Põhjalaua lõikas masinal välja praktika juhendaja, minu tööks jäi selle täpsesse mõõtu hõõveldamine.

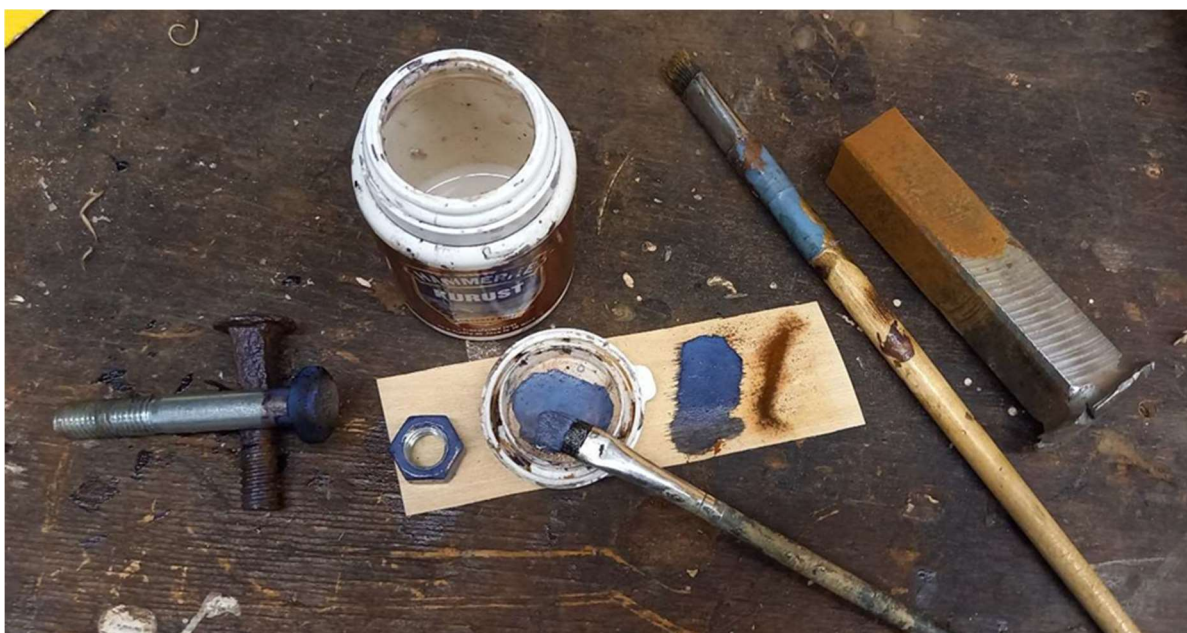
Foto 188 - - Uue poldi vanutamine roostemuunduri ja rooste puru abil

Kui vankri karkass oli taas tugev ega logisenud enam, sain paigaldada ka vankri põhjalauad ja esipaneeli. Viimaseks tööks jäi rataste monteerimine. Rattad kinnitusid rauast telgedele, need omakorda vahepulkadele. Vahepulgad kinnitusid vankrikarkassi külge suurte rauast poltidega. Paraku oli osa polte puudu. Sobiva asenduse leidmine polnud edukas. Leidsin sobiva suurusega aga kaasaegse poldi. Selleks, et see sobituks olemasolevatega viilisin poldi kuuskant pea lamedaks. Hiljem katsin selle roostemuunduri ja roostepurust valmistatud krundiga, et anda poldile tumeda raua välimus.

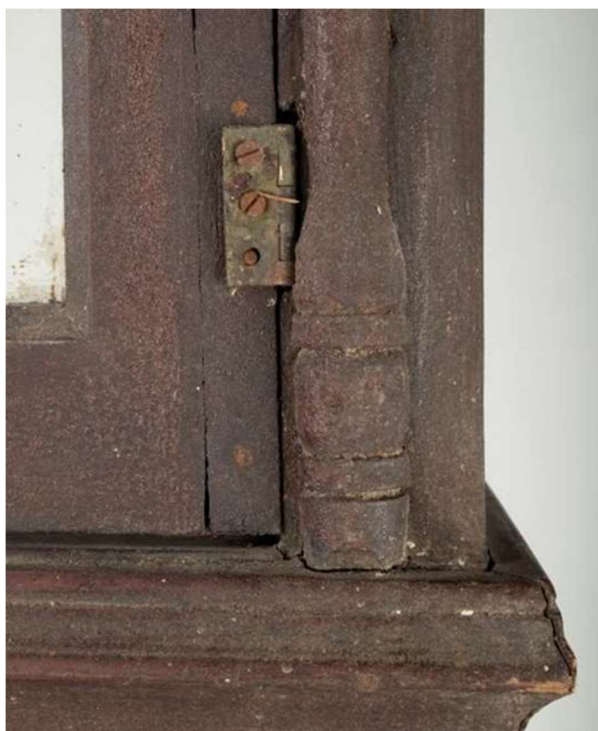
Foto 194 -- Detail valesti paigaldatud uksehingega

Algne hingede pesa oli katki läinud. Näha jäljed oskamatust parandusest. Ilmselt osutus hingedele õigesse kohta sobitamine keerukaks ja otsustati hinged ukse välisküljele kinnitada. Minu eesmärgiks sai hinged vanale kohale tagasi paigutada. Esmalt parandasin hinge pesa. Kinnitasin katkisse kohta panustüki ja lõikasin hingele uue sobiva sügavusega pesa. Seejärel puurisin ette kruviavad ja kinnitasin ukse koos hingedega kapi külge. Tõstsin kapi püsti ja algas uste reguleerimine - et uks sulguks tihedalt ega peaks enam paberitükki vahele suruma. Liikuvuse parandamiseks kruvisin hingedel kruvid veidi lahti ja lisasin hingede vahele spoonitüki. Spooni toonisin servast tumedaks, et selle hele serv hinge alt silma ei torkaks.

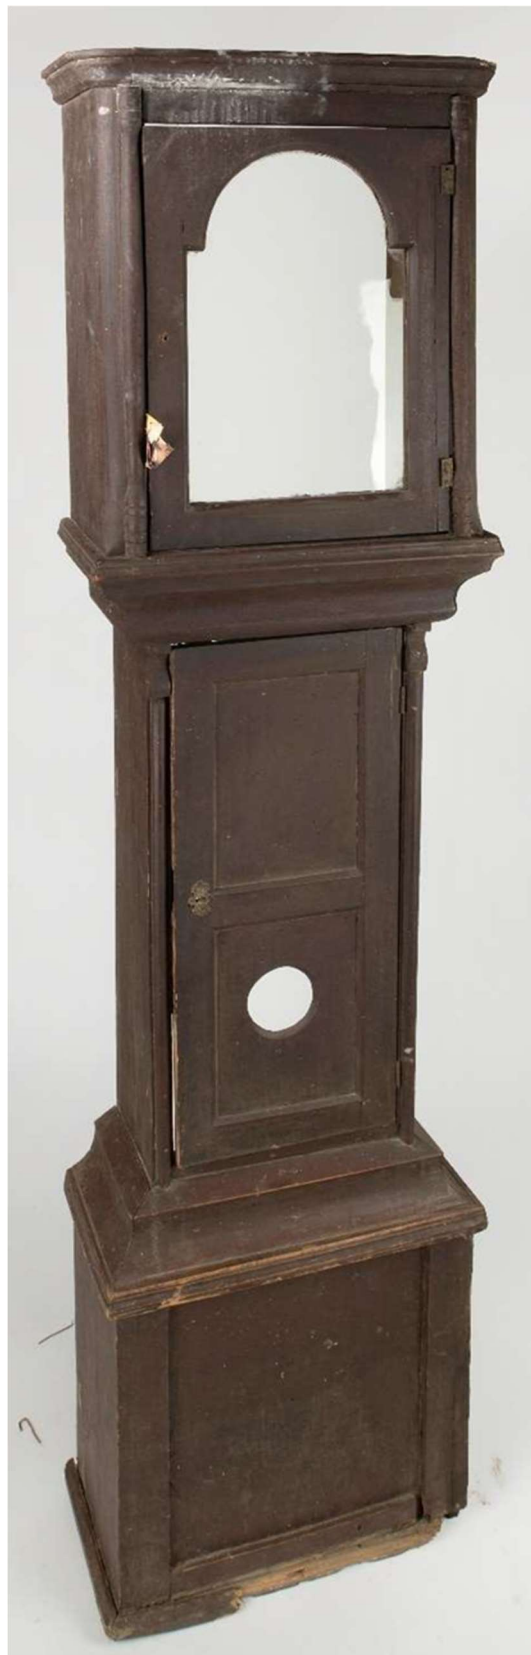
Seisundi kirjeldus: Kapp oli kergelt määrdunud. Kapi põhi pehkinud, suurte pragudega. Puudusid (või katkised) mõned liistud ja karniis. Puudus kapi tagumine sein ja põhja toetav raam. Puudu ühe ukse klaas ja kaks klaasi hoidvat liistu. Furnituur osaliselt puudu. Uksed ei püsi kinni. Kellamehhanism asub muuseumis hoiul.

Foto 193 -- Kellakapp enne restaureerimist

Planeeritud tööd: Puhastada kapp mustusest.

Stabiliseerida kapi põhi. Parandada katkised detailid

Tõsta ülemise ukse hinged kapi sisse. Lisada alumisele uksele klaas. Viimistleda, kruntida jms.

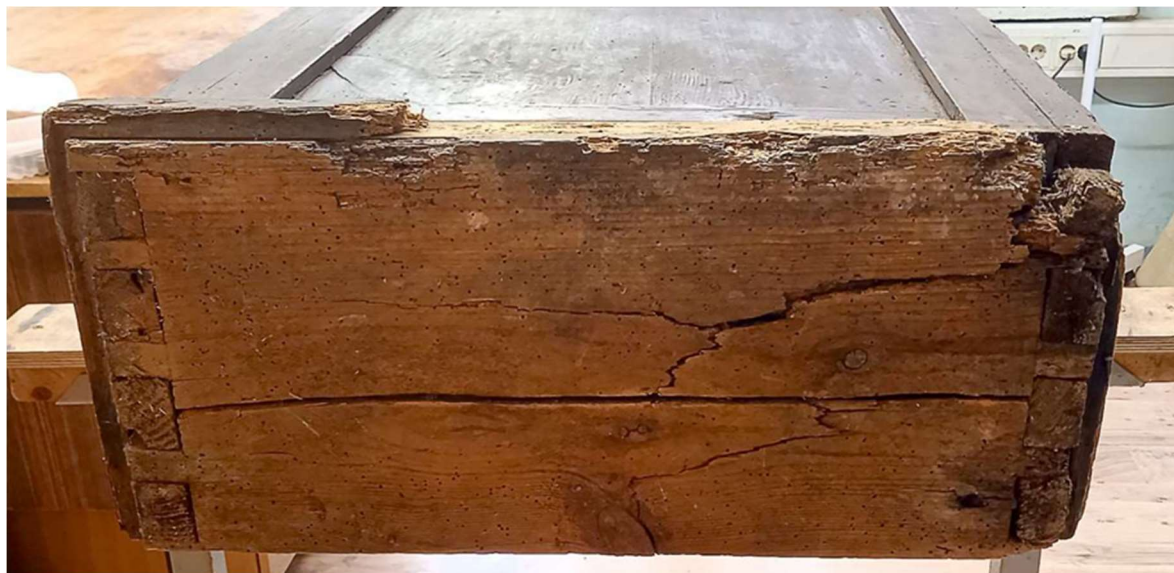
Foto 195 -- Kapi põhi oli tugevalt kahjustunud ja pehkinud

Suurem töö seisis ees aga kapi põhja parandamisel. Otsustasime (koos juhendajaga) põhja mitte lahti võtta, vaid stabiliseerida see kokku pressimise teel ja liimi abil. Selleks panin pintslit, süstla ja spaatli abil põhjas olevatesse pragudesse ja avadesse kuuma kondiliimi.

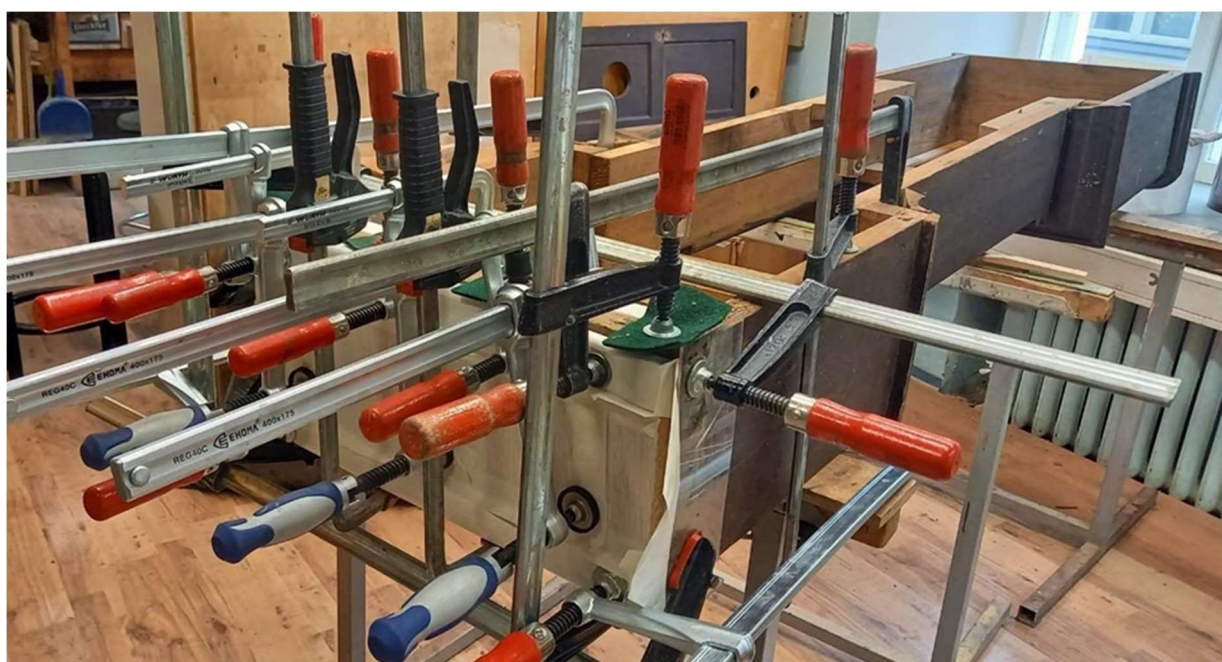
Foto 196 -- Kapi põhi on surutud kahe plaadi vahele

Asetasin põhja mõlemale poolele mittepainuvad plaadid ja surusin pehmelt vetruva kapipõhja pitskruvide abil nende plaatide vahele. Järgmisel päeval kordasime sama tegevust.

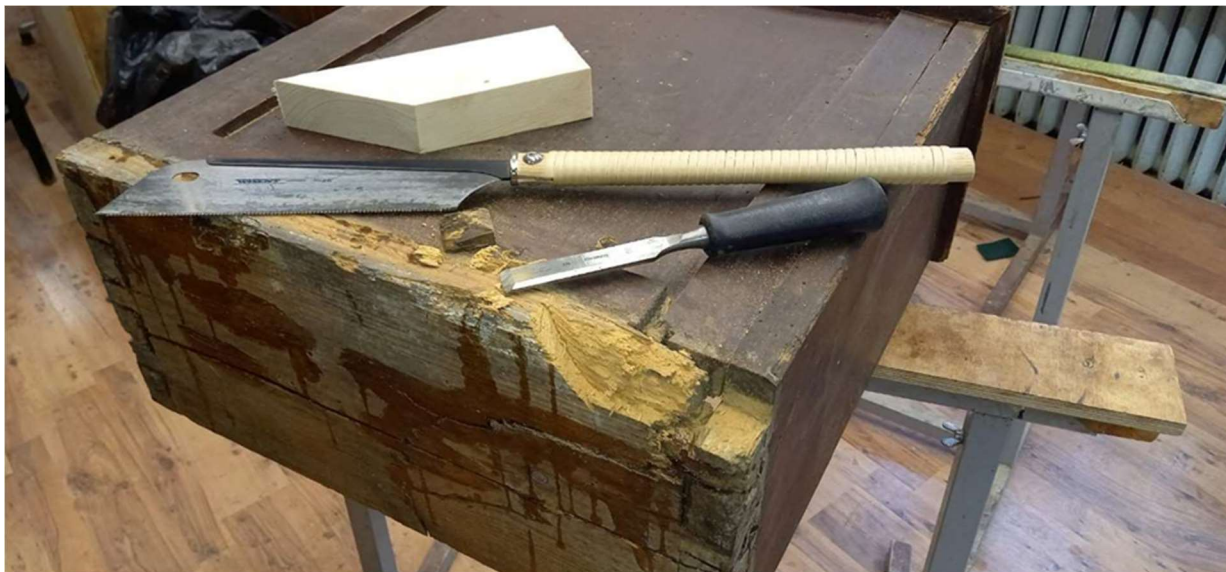
Foto 197 -- Kapi nurgas asuvale panustükile pesa välja saagimine ja täpselt peiteldamine

Kapi põhja üks nurk oli liialt pehkinud ja seda ei saanud vaid kinni liimides tugevaks. Sellesse kohta sai pandud uus panustükk. Eemaldasid panustüki proportsioone järgides pehkinud osa kapi põhjast. Suurema osa tööst tegin jaapani saagi kasutades, nurgas töötasin juba peitliga. Hiljem kinnitasin uue tüki kuuma kondiliimiga põhja külge. Peale panuse kuivamist saagisin üleliigse osa maha ja tasandasin hõövli ja peitli abil.

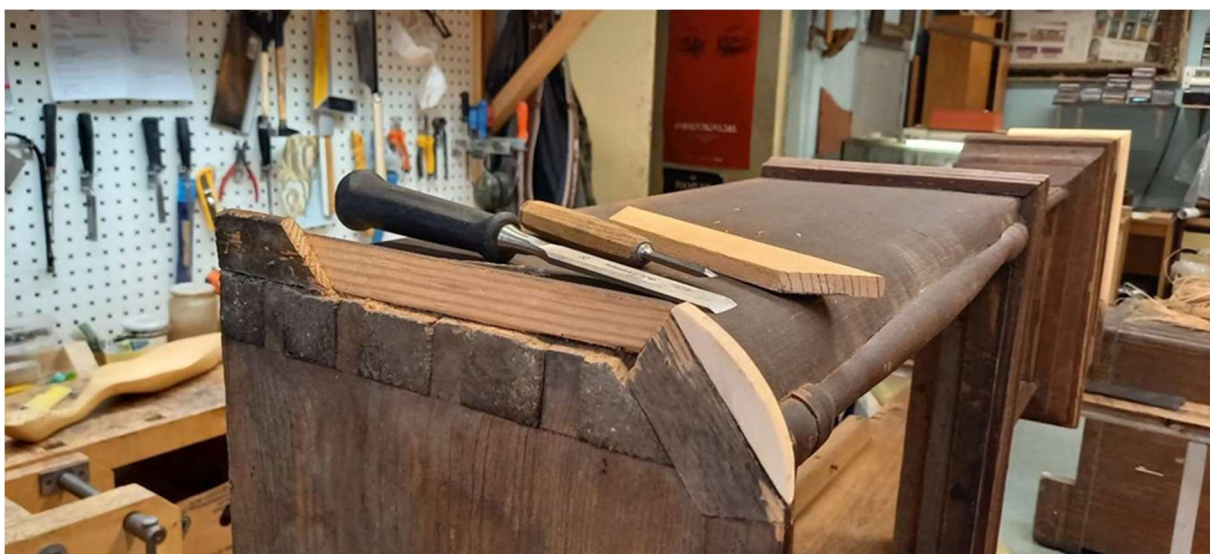
Foto 201 – karniisi nurka on pandud esimene panustükk

Kapi karniisil olid mõned tükid ära murdunud. Alustasin panuse tegemist kapi ümaraks viimistletud nurgast. Tegin valmis panustüki ja lõikasin peitli abil panusele sobiva pesa. Peale panustüki kinnitamist ja liimi kuivamist liikusin karniisi parandamisel selle sirge osani. Taaskord alustasin panustüki tegemisest, selle järgi lõikasin peitlit kasutades välja paigale sobiva avause. Karniisi vastas asus vaid peenike liistu osa ja selle külge polnud võimalik pitskruve kinnitada. Seepärast kasutasin lisaklotside abi, mille olin eelnevalt pitskrudevidega kapi külge kinnitanud. Seejärel sain panuse suruda pitskrudevidega vastu klotse. Kui liim oli kuivanud tasandasin panuse pinna kasutades hõövlit ja peitlit.

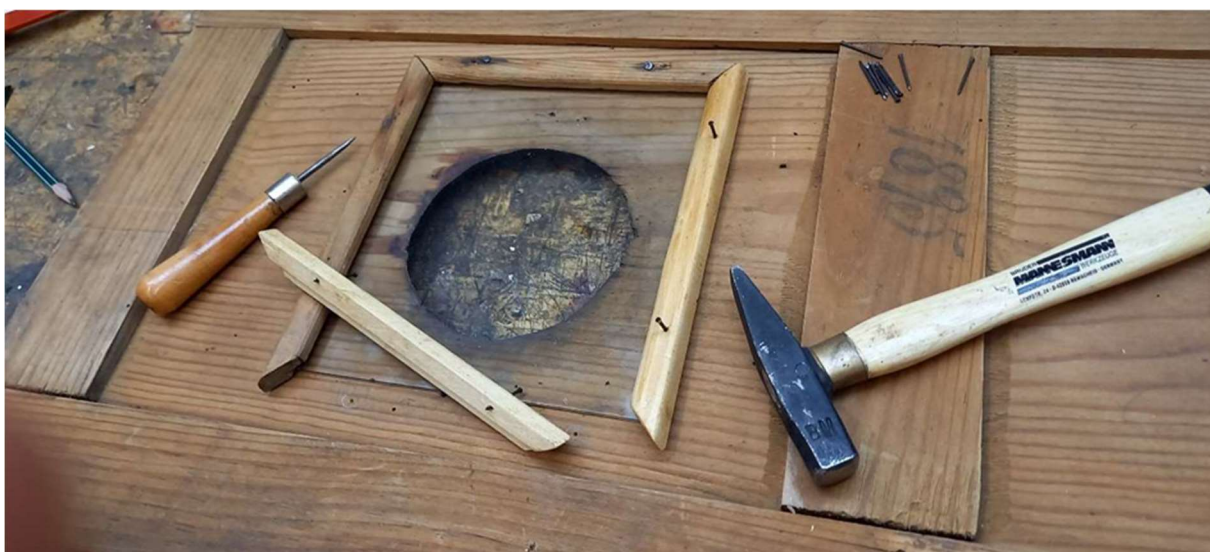
Foto 203 – kapiukse klaasi liistude kinnitamine

Kapi ühel uksele oli puudu klaas ja kaks seda kinni hoidvat liistu. Mõõtsin alles olevate liistude abil uued välja. Lõikasin välja sobiva suurusega klaasi ja kinnitasin uksele. Liistude kinnitamiseks kasutasin peenemaid naelu, enne naela sisse löömist märgistasin ava koha naaskliga ja puuris 0,5 mm puuriga ava ette.

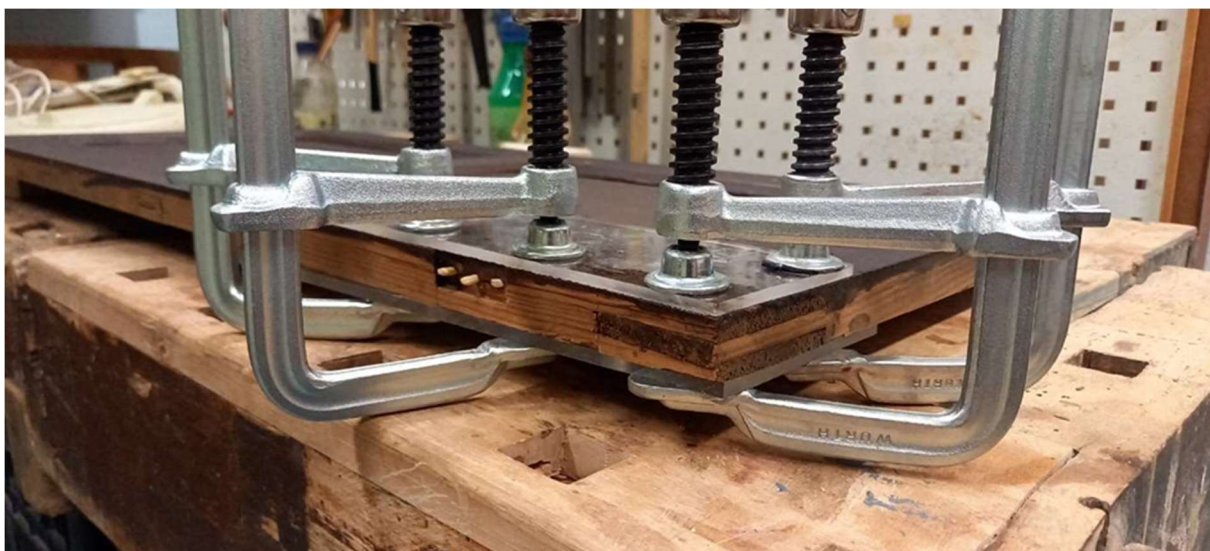
Foto 204 – katkise nurga kokku pressimine

Ukse hingede tagasi krüvimine algas hingepesade parandamisest. Ühe ukse nurk oli katkine ja selle parandamiseks piisas liimi prakku panemisest ja kinni surumisest. Kõik kruvide tekitatud avad olid aga väga suureks ja pehmeks kulunud. Nende tihendamiseks kasutasin erineva suurusega tikke (puupulki). Tikud tegin tihedalt avasse sobivaks ja lõin haamriga sügavale sisse.

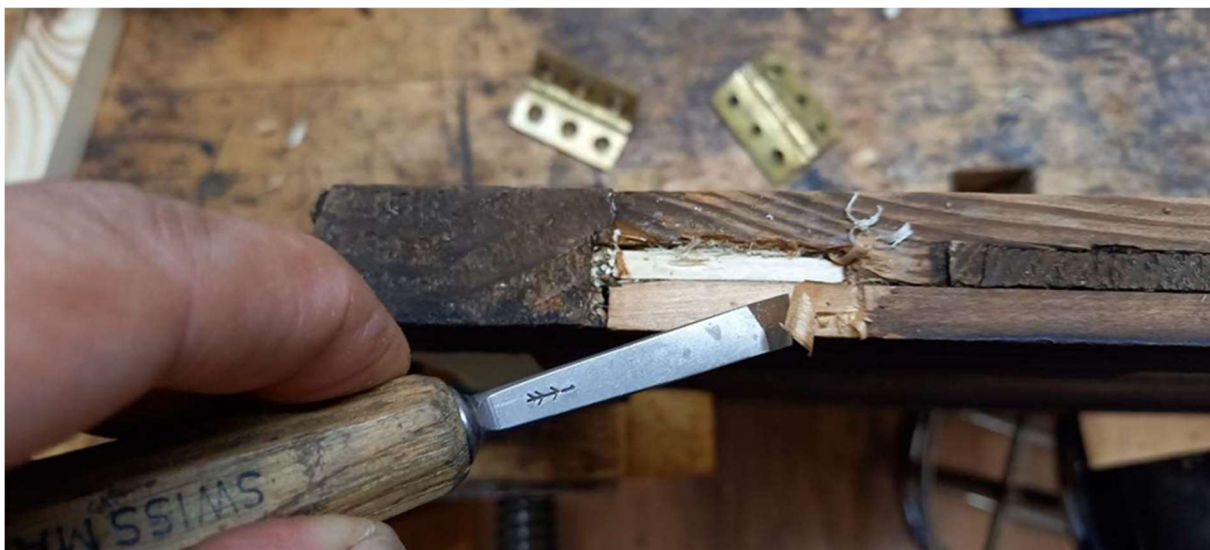
Foto 206 – uksehingede pesa parandamine

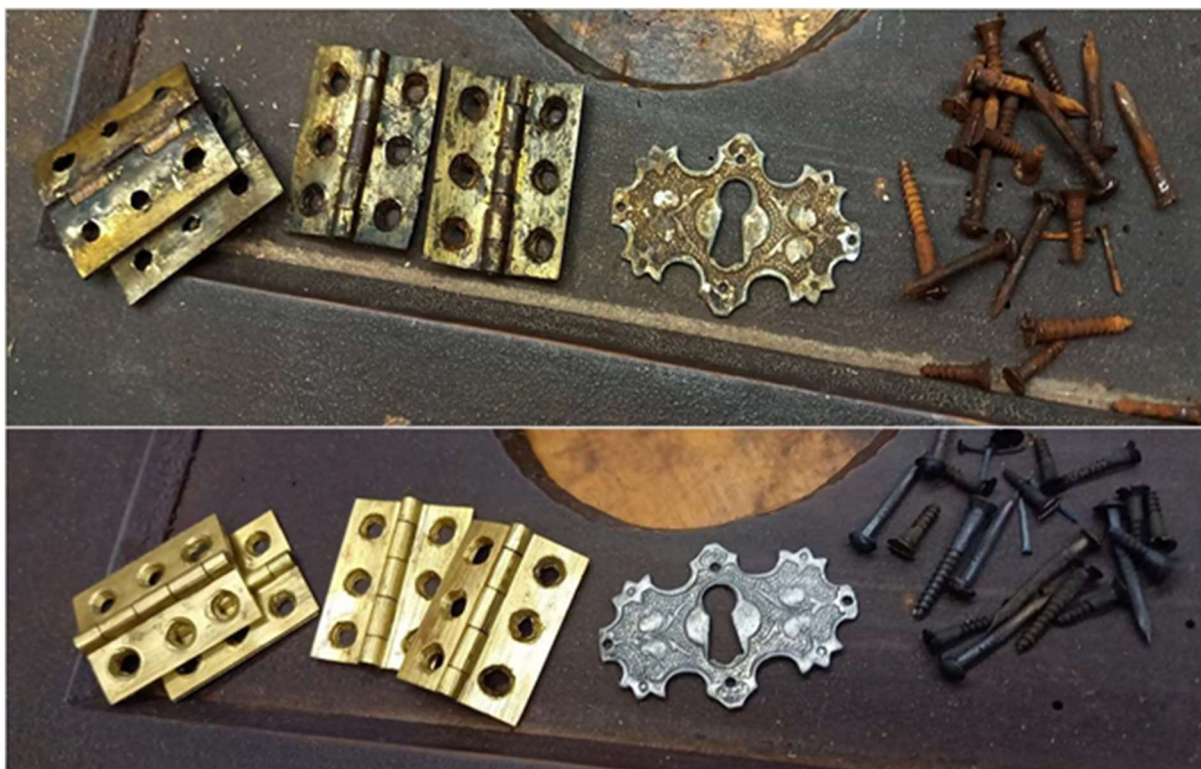
Foto 208 – kapi furnituur ja muud metallosad enne ja pärast roostest puhastamist

Esimene samm oli puhastustööd. Kasutasin Viva Colori puhastusvahendit Special Clean lahjendatud segus 1:10 mille kandsin esmalt švammiga pinnale, lasin veidi seista ja siis nühkisin vastavalt pinna mustuse astmele kas švammiga või karukeelega. Liistude ja nurkade puhastamisel kasutasin hambaharja. Kapi metallosad said puhastatud roostest mehhaanilise puhastuse ja elektrolüüsi ning keemilise puhastamise teel.

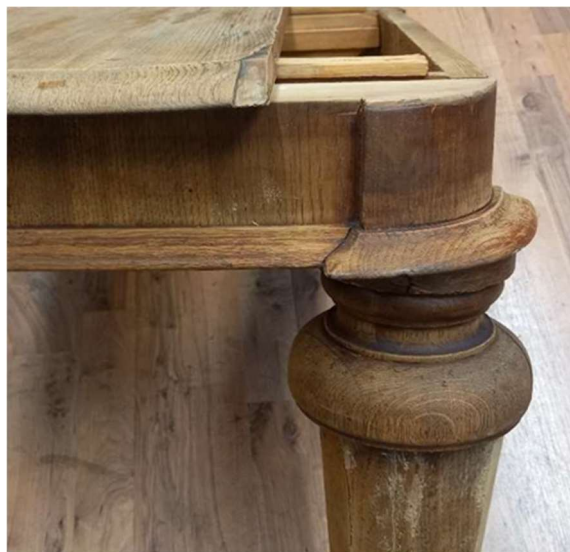
Seisundi kirjeldus: Ühel jalal alumine osa puudu. Teistel jalgadel kohati mõned tükid ära murdunud. Spoon on mitmest kohast katki või lihtsalt liimist lahti (nii lauaplaadil kui jalgadel). Lauaplaadi ühendused katkised. Üks plaati toetav laua osa on puudu. Lauaplaadid kõmmeldunud ja pragudega. Pind määrdunud ja kulumisjälgedega.

Foto 215 - - detail laua nurgast ja jalast

Planeeritud tööd: Laud osadeks lahti monteerida. Eemaldada ja puhastada metallist detailid. Valmistada puuduvad osad (lauajalg tuleb treida, üks küljetükk välja löigata, teha tapikeel ja spoonida). Praod lauaplaadis kinni suruda ja fikseerida. Teha spooniparandused ja panustükid katkistele kohtadele. Kinnitada lauaplaadid üksteise külge. Taastada plaatide liikuvus (pikendav funktsioon). Puhastada ja viimistleda pinnad. Peitsida ja lakkida.

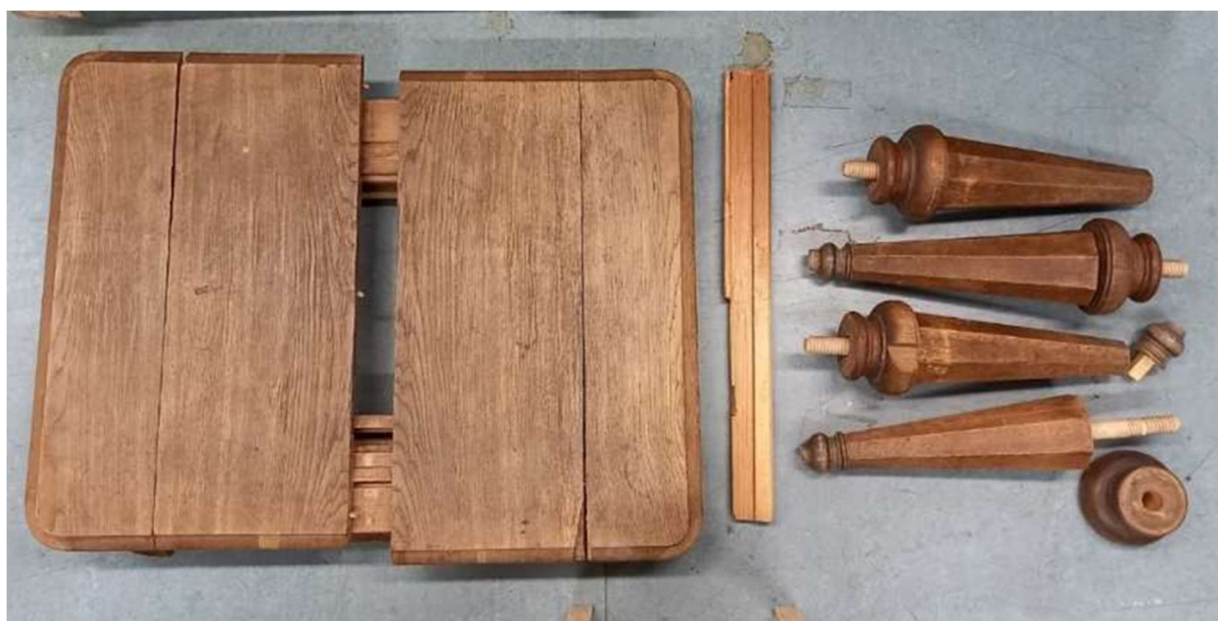
Foto 216 - - Lauaplaat ja lauajalad enne restaureerimist

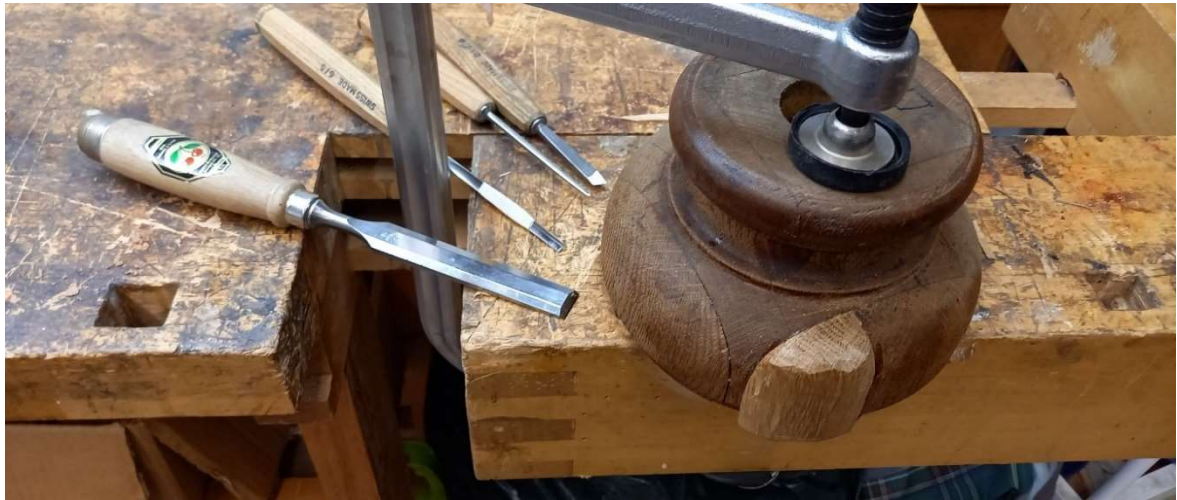
Suuremal treitud lauajala osal oli suur tükk küljest murdunud. Lõikasin tammepuust klotsi, liimisin selle katkise koha külge. Jaapani sae abil eemaldasid suurema massi, siis andsin peitliga täpse kuju, viimistlesin lihvpaberi abil.

Foto 219 – panustükile uue vormi peiteldamine on pooleli

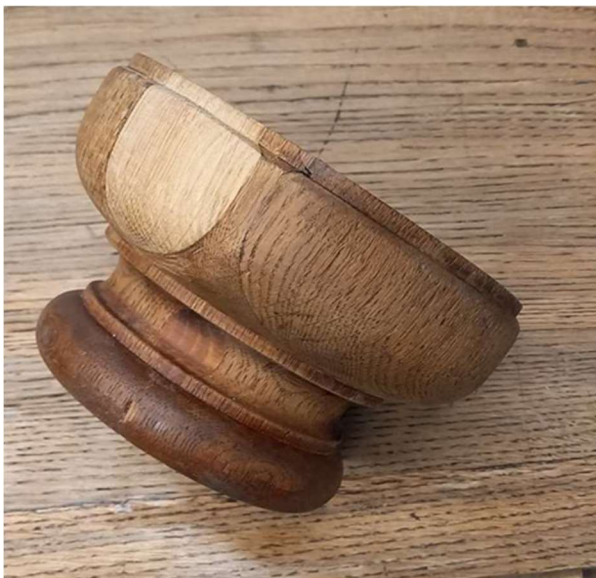
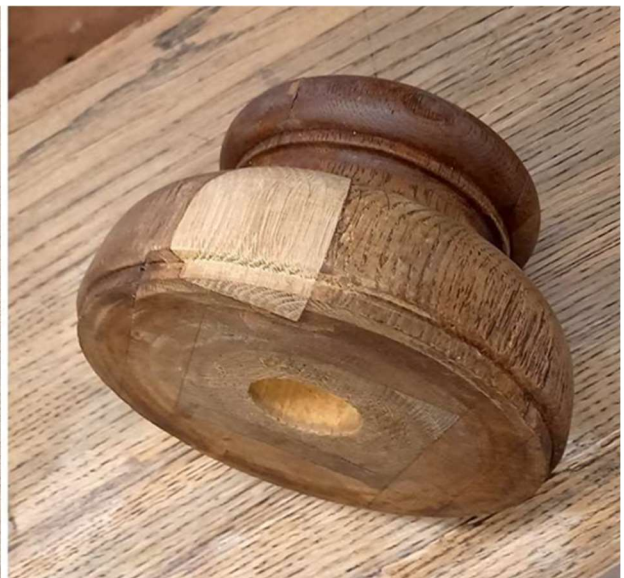
Foto 220 – panustükk on oma õige vormi kätte saanud

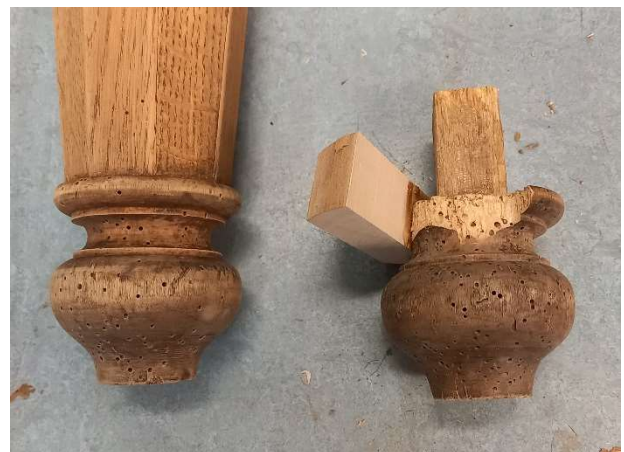
Ühel jalal tegin kerged parandused puidutolmust ja pahtli sideainest (MS Speziallösung) valmistatud pahtliga. Teisele aga kinnitasin panustüki, et see hiljem treipingis vormi treida. Edasine töö nõudis veel kahe panuse kinnitamist. Panustega varustatud jala treimiseni ma praktika ajal kahjuks ei jõudnud.

Foto 221 – jala parandamine on pooleli

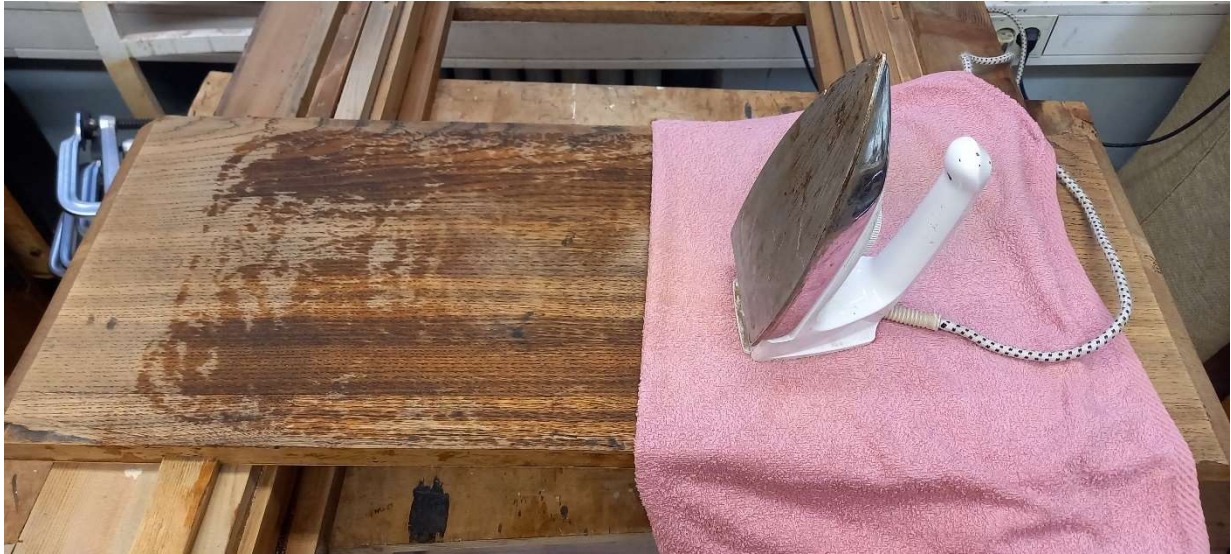
Foto 223 – spooni pinna niisutamine märja rätiku ja triikraua abil

Kõige töömahukam oli lauaplaadi spooni parandamine. Spoon oli plaadi küljest lahti, lainetas ja kohati olid tükid välja tulnud. Lainetava spooni sirgendamiseks niisutasin esmalt seda märja käterätiku ja triikraua abil. Seejärel surusin spaatliga liimi lahtiste kohtade vahele ja pressisin lauaplaadi pleksiklaasi vahele ja jätsin surve alla sirgenema. Alles siis, kui lainetav spooniind oli kuivanud sai alustada katkiste kohtade parandamisega.

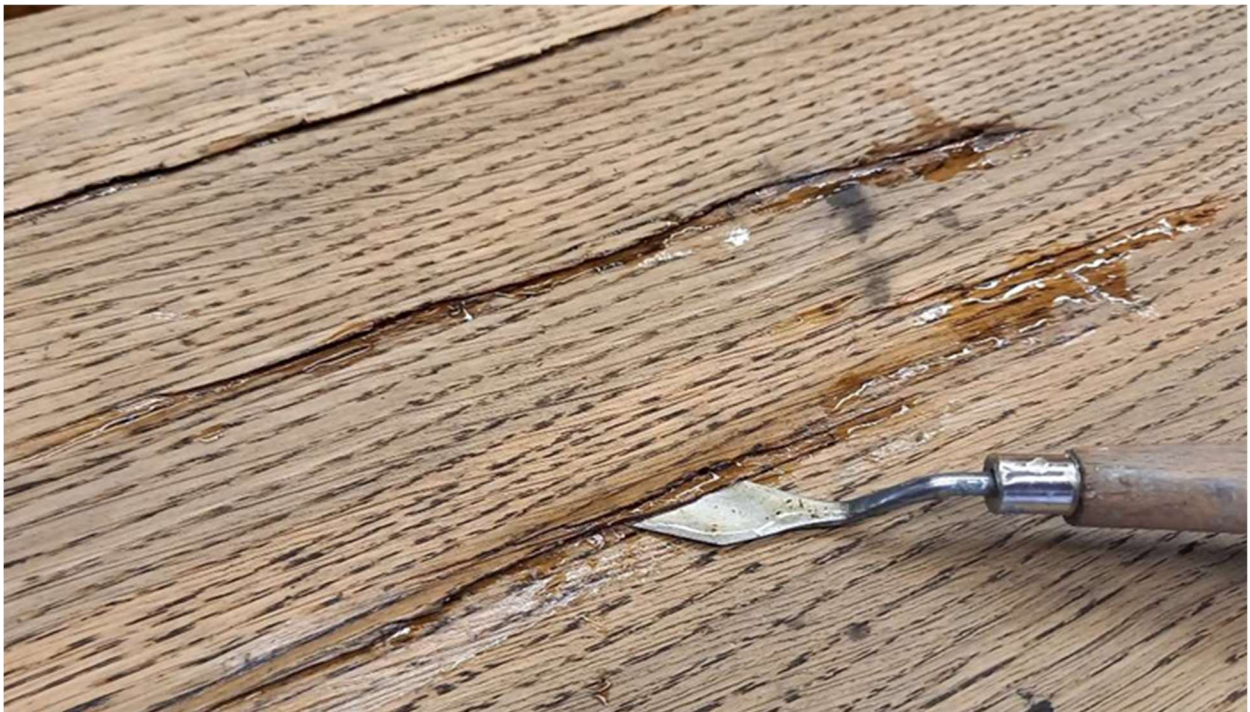
Foto 222 – lahtise spooni vahele spaatliga liimi surumine
