Tallinna Ehituskool

Portfoolio

Mööblirestauraatori eriala

ARUANNE - KUMMUT

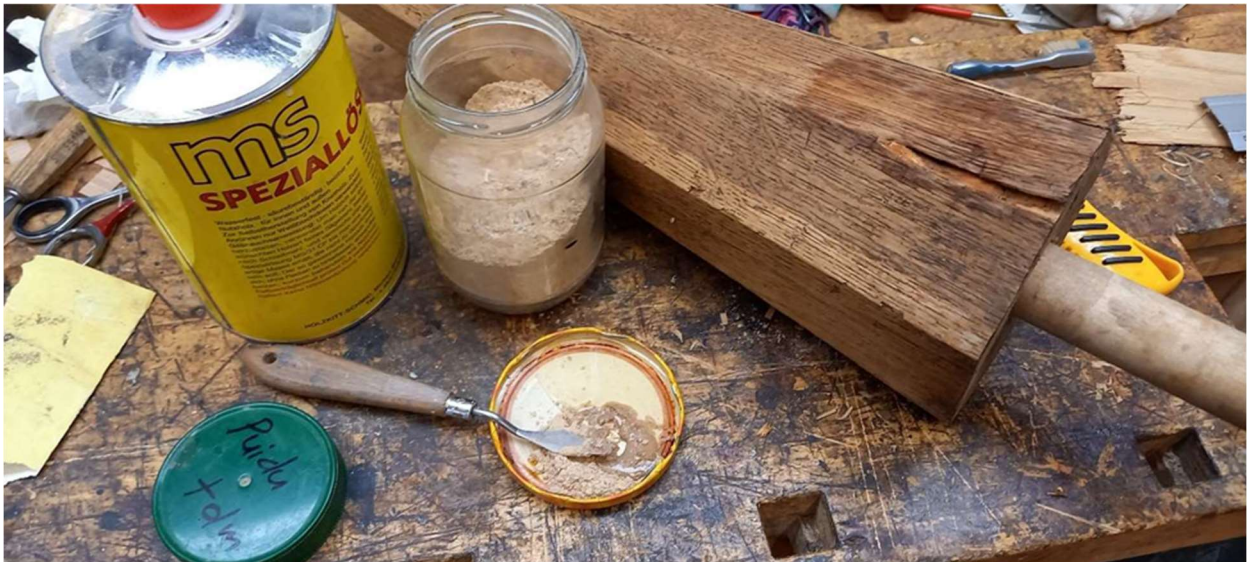
Ühel lauajalal oli tarvis enne spooniparandust aluspinda sirgendada. Oksakohaga tükist oli oks välja kukkunud ja spooni pind kõvasti muljuda saanud. Niisutasin spooni pinda et see vetruvaks muutuks. Täitsin oksakoha puidutolmust ja sideainest tehtud pahtliga. Tasandasin pinna ja lihvisin. Seejärel täitsin spooni aluse liimiga ja surusin spooni tagasi oma kohale.

Foto 224 - -- oksaugu tasandamine puidutolmust valmistatud pahtli abil

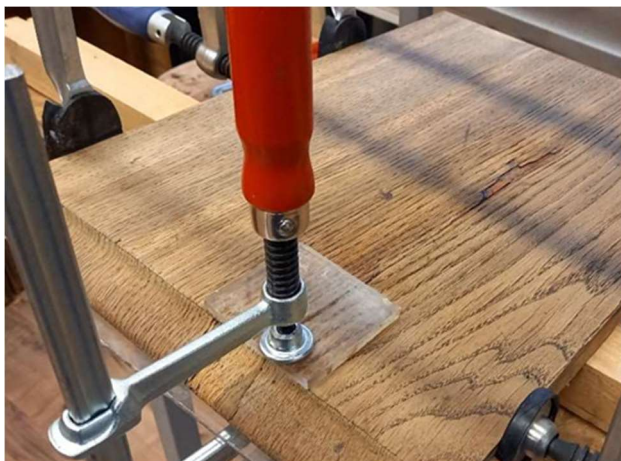
Foto 228 - lauaplaadi prao kokku surumine

Üks lauaplaat oli pooles ulatuses plaati läbiva praoga. Selle parandamiseks panin prao vahele liimi ja pressisin kahes suunas pitskruidude vahel kinni. Selleks, et pragu uuesti lahti ei lööks tegin liblika kujulise panustüki. Lõikasin lauaplaadi sisse (pool plaadi paksust) freesii ja peitli abil samasuguse ava. Täitsin ava servad ja põhja liimiga ning surusin panustüki oma kohale. Peale liimi kuivamist hõõveldasin liigse kõrguse maha.

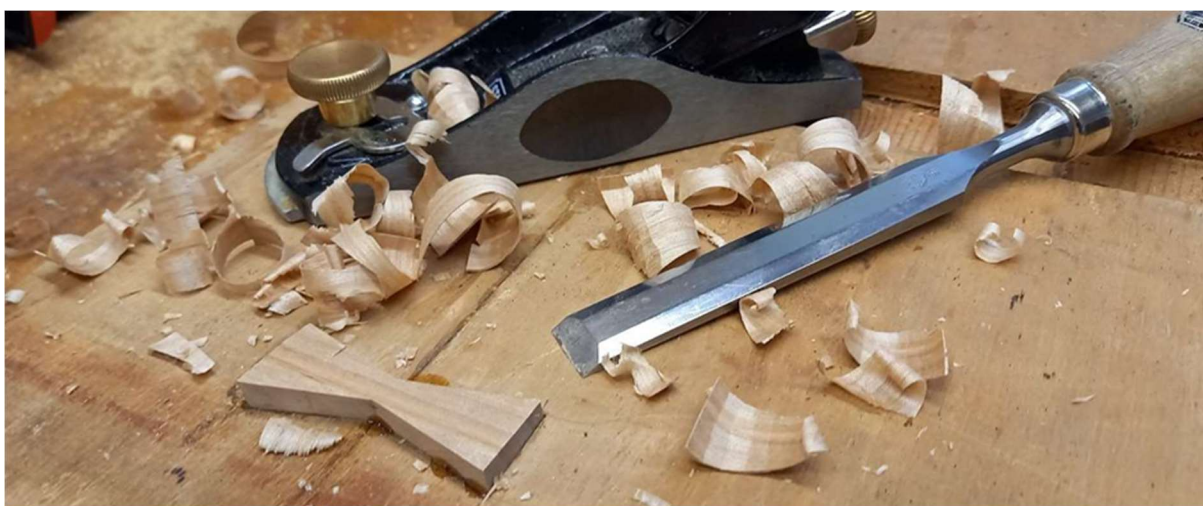
Foto 226 - panustükk on liimitud plaati sisse tehtud avasse, toimub paksuse maha hõõveldamine

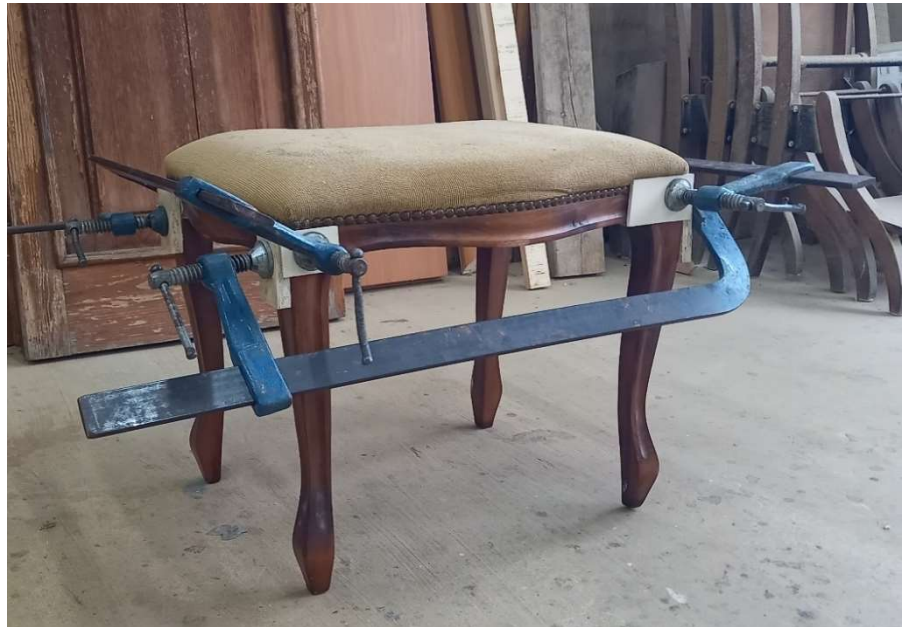
Tumba oli tappidest lahti ja logises. Parandasin logiseva tooli ilma seda lahti võtmata, sest polstritöö teeb ära teine meister, peale puitosade remonti. Selleks surusin peene spaatliga tappide vahele liimi, surusin tappidest kokku ja jätsin pitskurvide pinge all kuivama. Seejärel puhastasin tooli pinna mustusest. Kasutasin terasvilla, puuvillast lappi ja piiritust. Tegin mõned peitsiparandused ja katsin kogu pinna vesialuselise lakiga.

Foto 231 – tumba on pitskurvide abil kokku surutud, liim kuivab

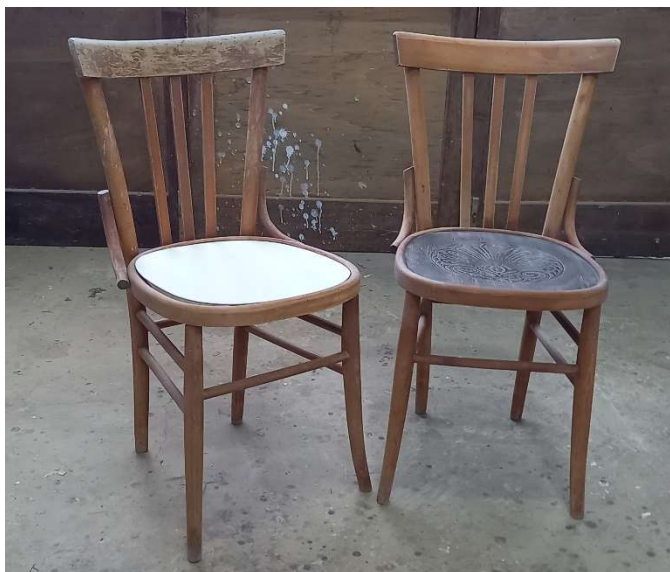
Foto 235 – enne uuendamist, ühele toolile on lõigatud uus põhi

Viini toolid olid tappidest lahti ja logisesid. Ka tooli seljatoe pulgad olid paiguti lahti. Ühe tooli põhi oli väga halvas seisukorras, seda taastama ei hakatud vaid lõigati vineerist välja uus põhi.

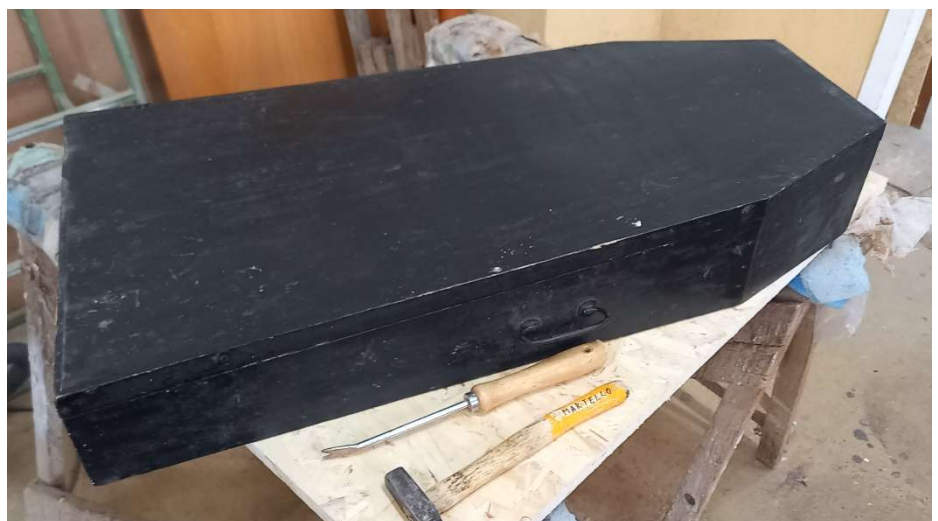
Kast vajab uut viimistlust ja furnituuri. Esmalt eemaldasime kogu furnituuri ja hinged. Vana värvi kraapisime kaaplehega maha, lisaks lihvpaberiga. Värvi kraapimine oli vaevuline töö, kuna värv kippus ummistama lihvpaberi poore.

Foto 238 – viola kast enne restaureerimist

Peale värvi eemaldamist peitsisime kasti pruunikaks. Kast sai peale ka mitu lakikihti. Kinnitasime uue furnituuri.

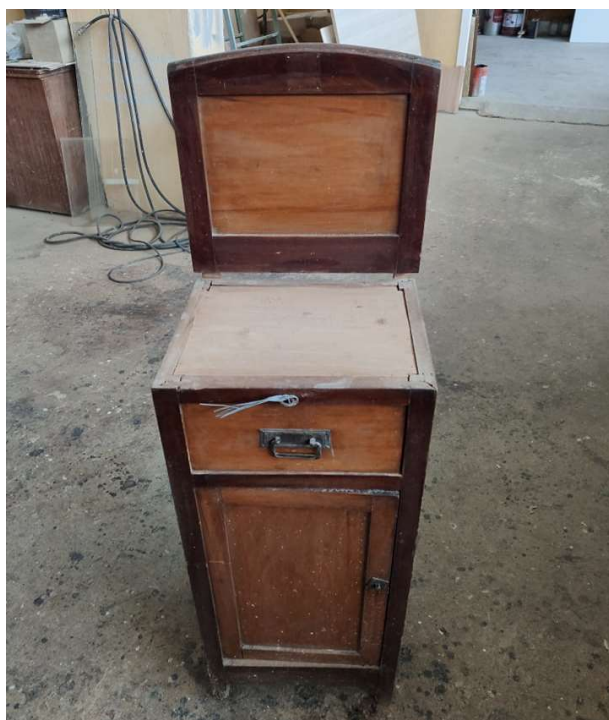
Öökappidel olid putukkahjustused. Mõned tapid logisesid, viimistlus vajas värskendamist. Esimene töö oli kappide puhastamine tolmust, ämblikuvõrkudest ja muust mustusest.

Foto 241 – üks öökappidest enne restaureerimist

Eemaldasın kappidelt kogu furnituuri ja puhastasın selle terasvilla ja õli abil. Puitosadelt eemaldasime lakikihi kaaplehe ja lihvpaperi abil. Peale laki eemaldamist täitsime praod ja putukate lennuavad pahtliga ning lihvisime pahteldatud kohad uuesti.

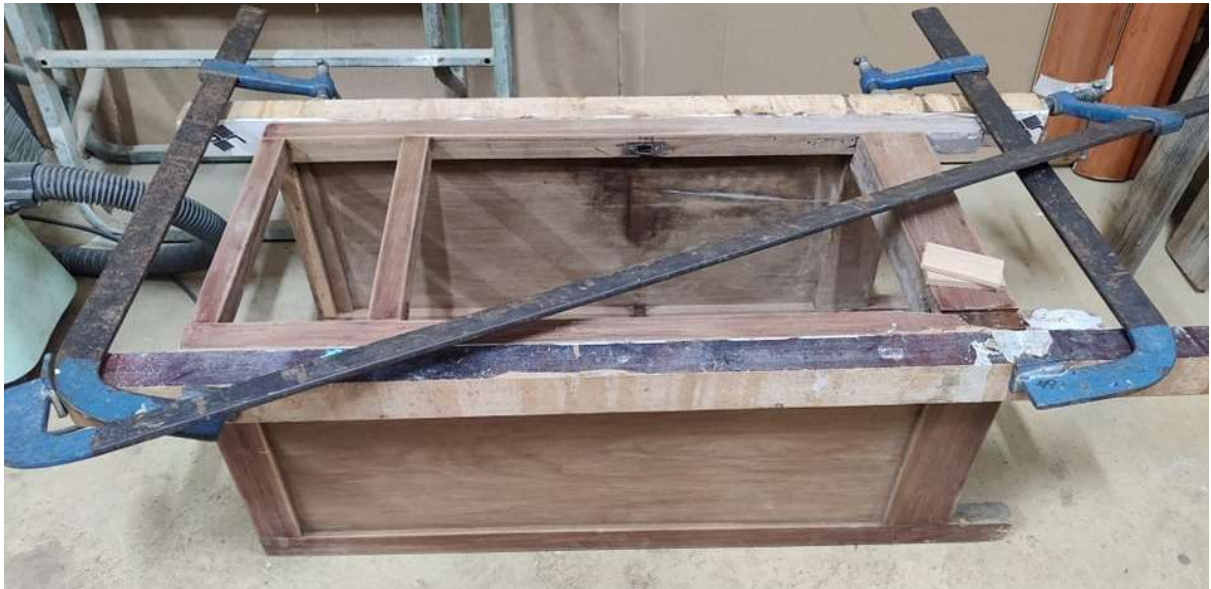
Foto 242 – lahtiste külgede kinnitamine

Kapi küljed olid paiguti tappidest lahti ja vajasisid kinni liimimist. Samuti olid paigast ära

kappide ukсед ja sahtlid. Kõik detailid said uuesti kokku pandud, kuhu vaja lisasime liimi ja jätsime pitskruvide vahele kuivama. Kui logisevad kohad said parandatud alustasime viimistlustöödega. Esmalt peitsisime kõik detailid jälgides, et kogu kapp saaks ühtlase ja sarnase oranži tooni peitsi alla.

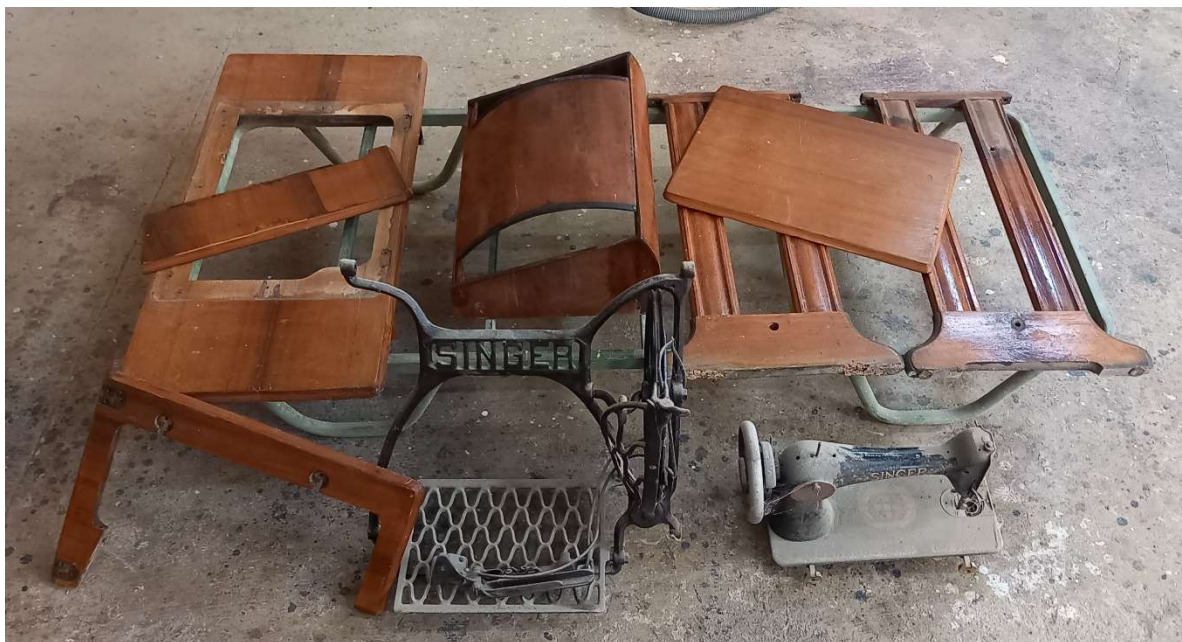
Foto 246 – Singeri õmblusmasin enne restaureerimist

Õmblusmasin oli tükideks lahti võetud ja paistis esmasel vaatlusel üsna heas korras. Mõned detailid vajasisid aga parandamist. Kogu kapi puitosa oli putukate poolt auguliseks näritud. Eriti halvas seisus olid jalad. Üks jalg oli saanud nii tugevaid putuk-kahjustusi, samuti oli see osaliselt pehkinud. Vaja oli jalg osaliselt välja vahetada. Kohati oli spoon maha tulnud ja näiteks tööpinna kasutatav plaadile oli vaja teha spooni parandusi. Suurem töö oli vana lakikihi eemaldamine, mida tegime kaaplehe ja lihvpaberi abil.

Tegime kogu pinnale putukatõrje. Selleks kasutasime puidukaitsevahendit Tarlistop. Peitsimist vajasisid nii uued detailid, pahteldatud kohad kui ka putukate lennuavad.

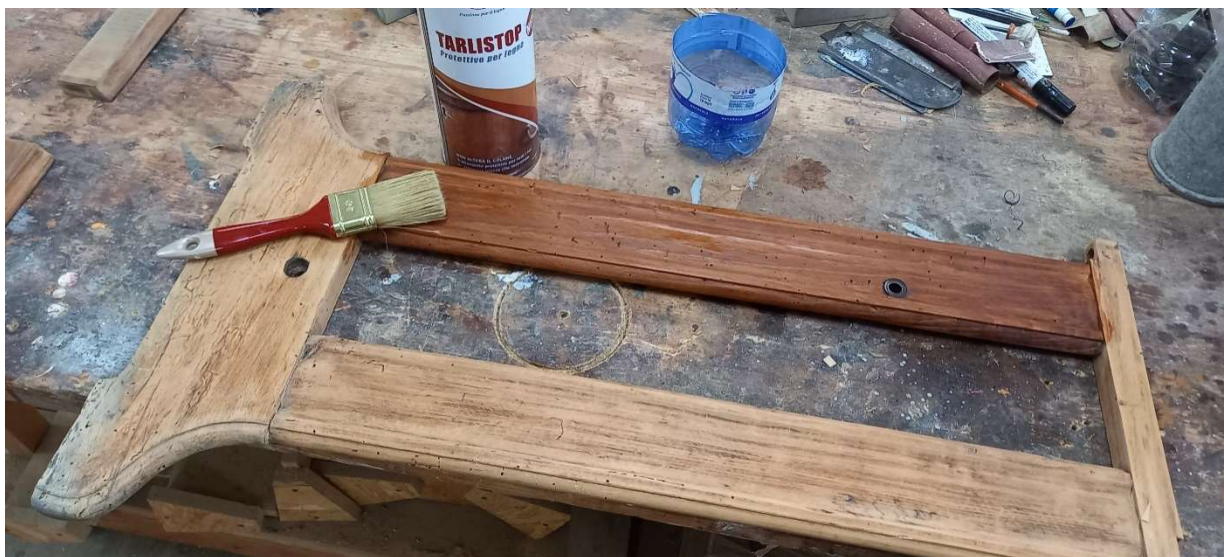
Foto 250 – pinna töötlemine putukatõrje vahendiga Tarlistop

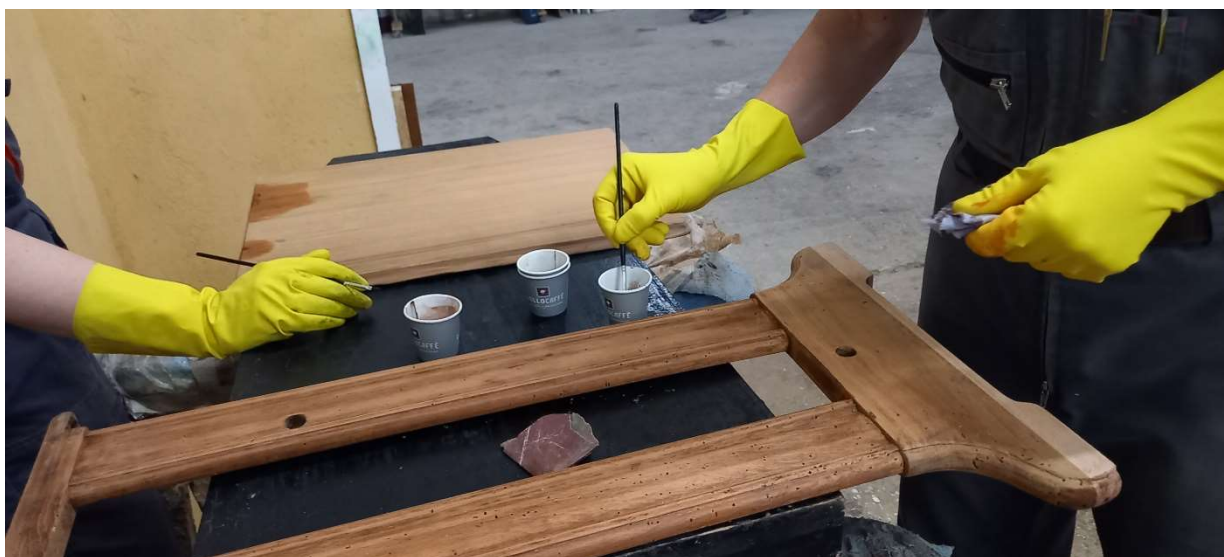
Foto 249 – lennuavade peitsimine

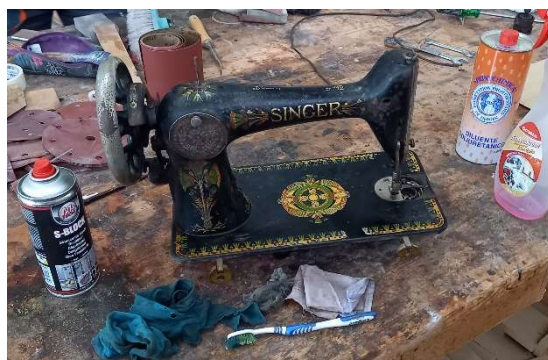
Foto 248 – masina puhastamine

Eraldi töö oli masina enda ning selle metallist jala puhastamine. Kasutasin piiritust, puuvillast lappi, terasvilla ja harjasid. Õlitasin ka masina mehhaanilised osad, et tagada nende parem liikuvus. Puhastamist vajas ka masinakapi sisemus ehk osa mis polnud lakiga kaetud ja oli masinast

välja tilkunud õliga koos.

Selle osa puhastamisel kasutasin piiritust, lappi, terasvilla ja harjasid.

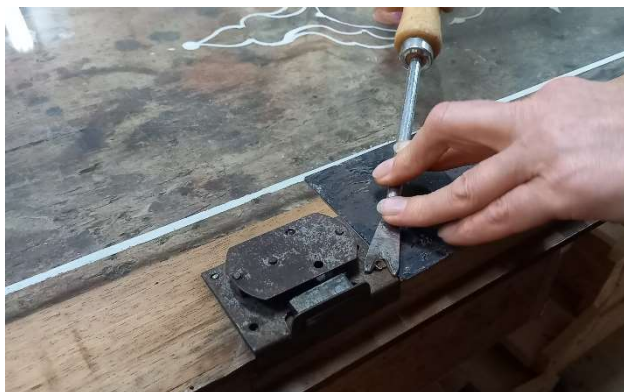
Foto 255

Vitriinkapp oli suhteliselt heas korras. Kapi sahtli põhi oli kõmmeldunud, sahtel ei läinud enam korralikult kinni. Lakikiht vajab värskendamist. Jalgadel olid kerged putukkahjustused. Furnituur ja hinged olid roostes. Võtsime kapiuksed hingedelt maha ja eemaldasime klaasid. Klaase hoidvad liistud asendasime uute ja tugevatega. Eemaldasime furnituuri ja hinged. Puhastasime need roostest ja mustusest. Eemaldasime kapilt vana lakikihi.

Tegime kerged parandused pahtliga. Toonisime parandatus kohad peitsiga ja katsime uue lakikihiga. Sahtlipõhja asendasime uue ja sirge tükiga. Peale detailide viimistlust monteerisime kapi tagasi kokku ja kinnitasime puhastatud furnituuri.

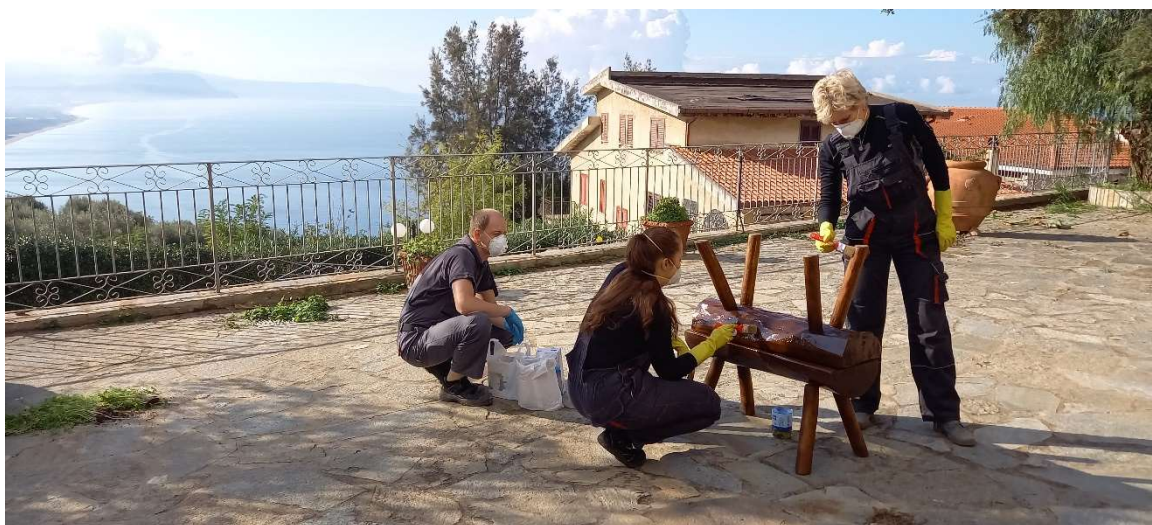
Foto 262 – õuemööbli töötlemine putukatõrje vahendiga

Alustasime tööd suurema koguse puitmööbli restaureerimisega. Kogu mööbel oli tugevalt kahjustunud ja putukate lennuavasid täis, samuti olid paljudel esemetel pehkinud jalad. Mõni

ese oli aga nii tugeva kahjustusega, et selle taastamine tundus võimatu.

Katsime kõik pinnad ja putukate lennuavad spetsiaalse tõrjevahendiga Tarlistop. Peale vahendiga töötlemist mäsisime iga eseme eraldi kilesse ja jätsime paariks nädalaks seisma, et aine saaks mõjuda.
