TALLINNA EHITUSKOOL

Mööbli restaureerimine

## **PORTFOLIO**

ROKOKOO TOOLI RESTAUREERIMINE  
LÕPUTÖÖ

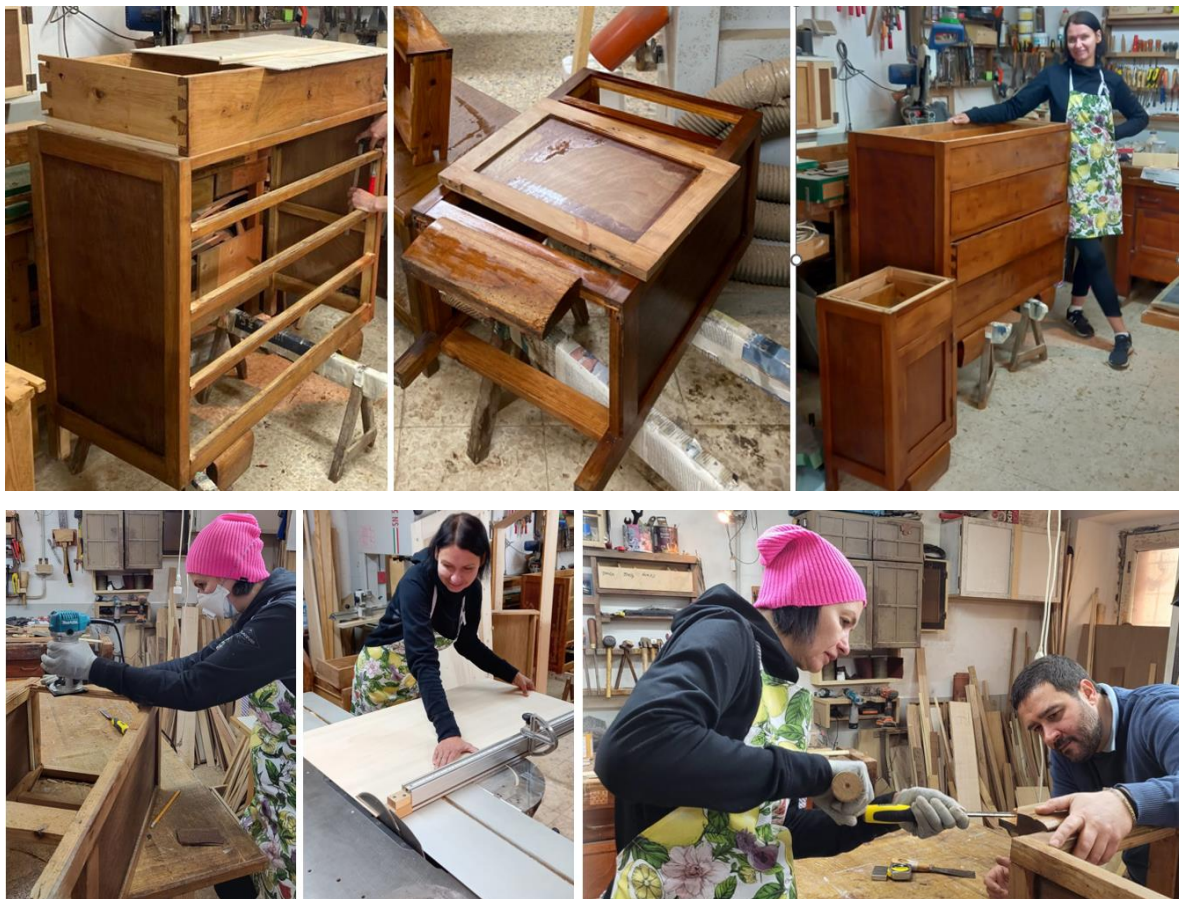
Vana kummuti ja kapi restaureerimine. Kogemus restaureerimisprotsessist algusest lõpuni. Peitliga, hõõvliga ja freesiga tööoskuste juurde õppimine.

Mööbli puhastamine, uued sahtlipõhjad vineerist, sahtlipõhjadele uued sooned freesiga, uue kummutijala valmistamine

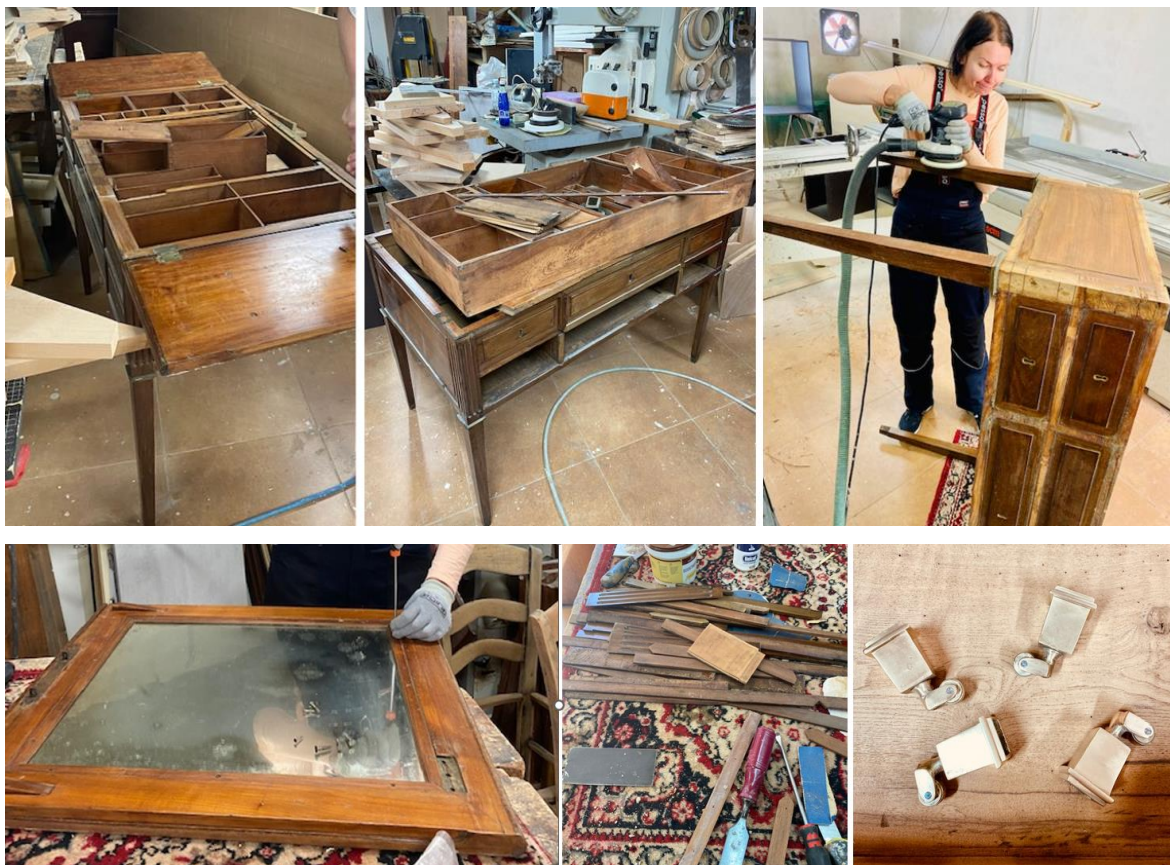
Kirjutuslaua restaureerimine. Tööprotsessi käigus uued oskused erinevate lihvimistehnikate ja metallosade restaureerimise osas.
