Tallinna Ehituskool

## **PORTFOOLIO**

Mööblirestauraatori eriala

Riina Kukk, rühm MR20s

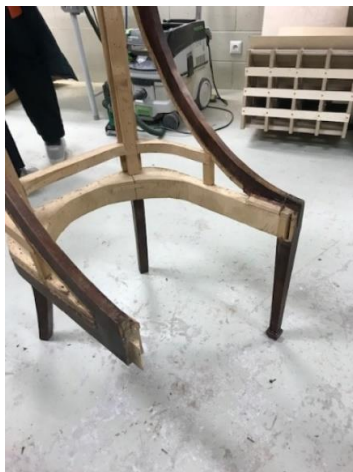
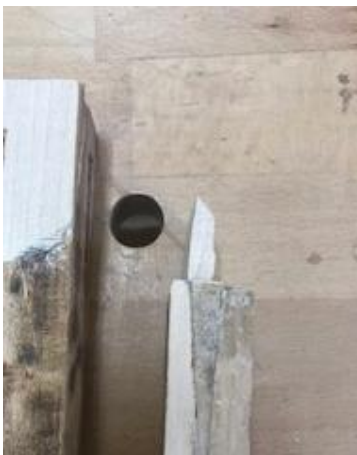
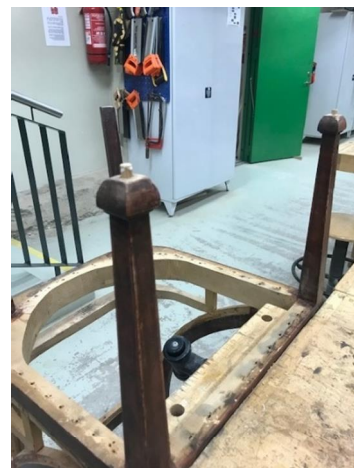
Toolil osundamisel selgus, et parem esimene tapp on osaliselt murdunud, sai tehtud tapiparandus. Kokku liimimisel sai lisatud uued kiilud.

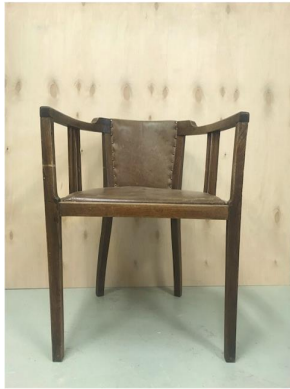
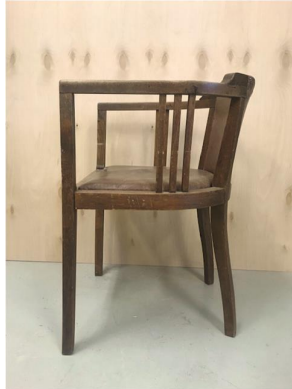
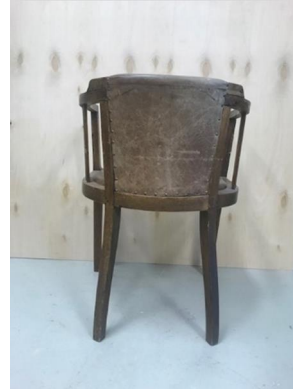
| Katterie | Nahk, ilunaelad | Kohati veidi kulunud, lahti ja luitunud. |

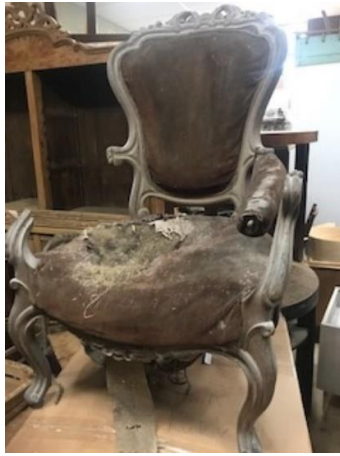
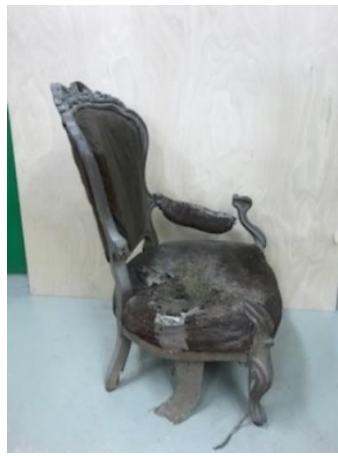
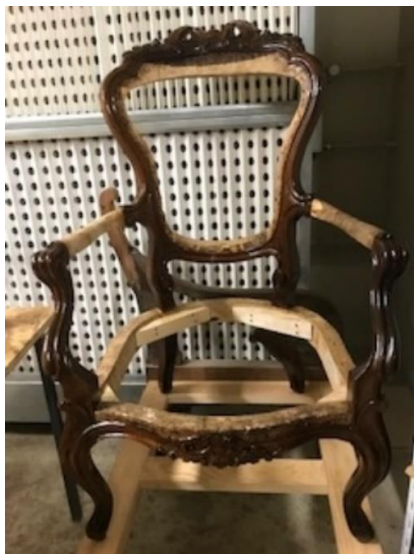
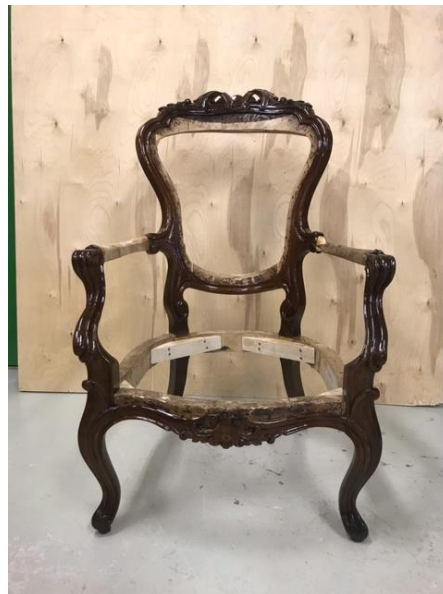
Rokokoo stiilis tool (päritolu teadmata). Juhendaja Margus Sildre, puidutöö lõpetatud (uue käetoe ehitus, peiteldamine, spoonitööd, viimistlus). Vaja teha vedrupolster.
