# Portfolio

Mööblirestauraatori eriala

Jaanus Õun, MR21ps

## Peegliraam

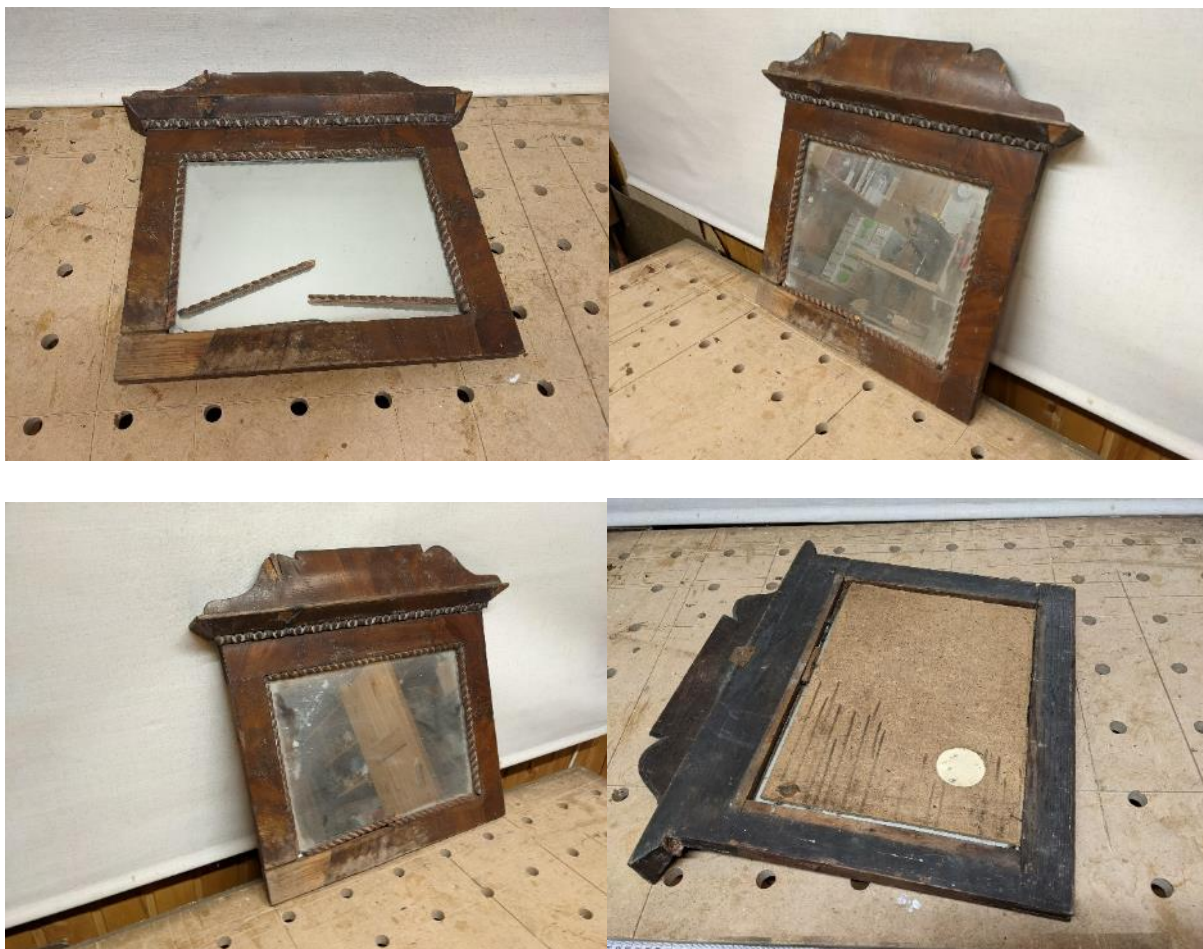
| | Kirjeldus | Seisund |
|---|---|---|
| Konstruktsioon | <ul style="list-style-type: none"><li>• Puitraam kaetud mahagoni spooniga.</li><li>• Ülaserv tahapoole kaardus kumer. Tükk on kumeraks hõõveldatud ja töötlemisjärjed taga näha</li><li>• Külgedel tihvtid peegli alusraami külge kinnitamiseks ja kalde muutmiseks. Alusraam ise pole säilinud</li><li>• Huvitav on peegli landscape asetus</li></ul> | <ul style="list-style-type: none"><li>• Konstruktsioon liimühendusest lahti ja loksub tugevalt.</li><li>• Seisund halb</li><li>• Peegliklaas on purunenud ja ei ole ajastuomane</li></ul> |
| Viimistlus | <ul style="list-style-type: none"><li>• mahagoni spoon</li></ul> | <ul style="list-style-type: none"><li>• viimistlus kulunud ja pragudega</li><li>• Spoonil alusraami purunemisest krakelüüt</li><li>• Spoon osaliselt murdunud ja puudu.</li></ul> |
| Panused | <ul style="list-style-type: none"><li>• Raami siseserv palistatud keermustriga liistudega</li><li>• Ülaserva all käsitsi lõigatud mustriliist</li></ul> | Panused katki ja lahti |

1. Objekti algseisundi dokumenteerimine ja määramine.
2. Konstruktsiooni parandused, liimimine ja spooniparandused .
3. Keemiline puhastus ja põletuse eemaldamine.
4. Panuste parandamine
5. Viimistlus: Peitsimine, kruntimine ja šellaklakk.
6. Objekti lõppseisundi pildistamine ja dokumenteerimine.

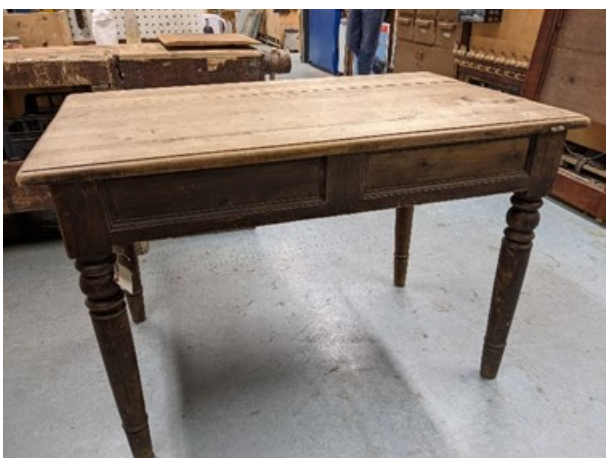
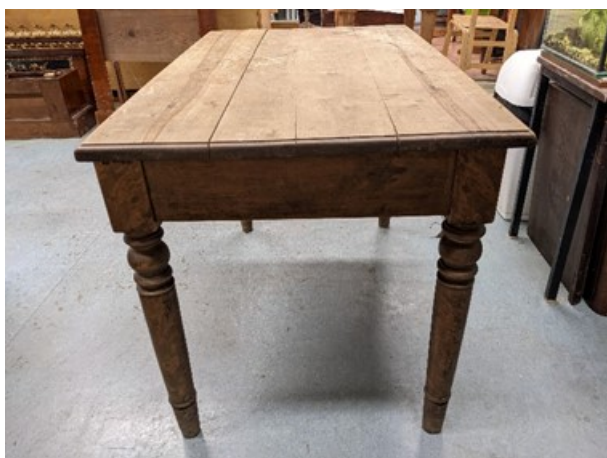
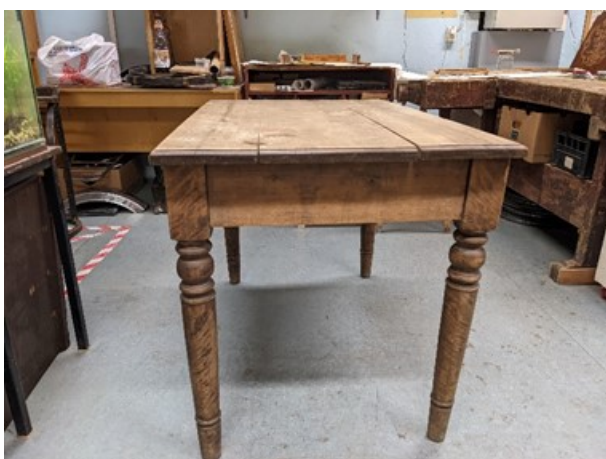
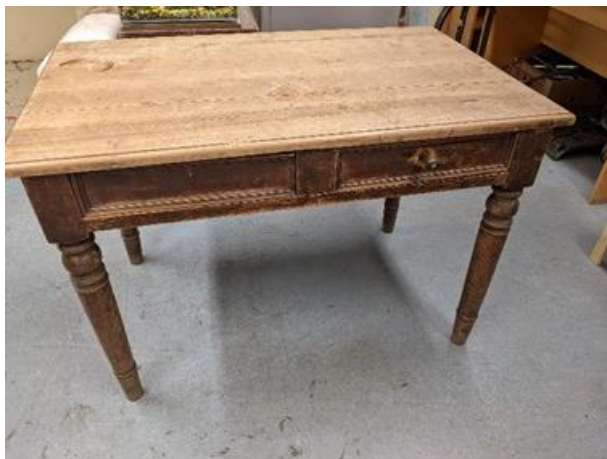
| | Kirjeldus | Seisund |
|---|---|---|
| Stiil | Rahuldavas seisundis kasepuidust, mustast lepast ja männist kahe sahtliga Talulaud. Jalad treitud. | |
| Konstruksioon | <ul style="list-style-type: none"><li>• Jalad treitud salmilisest kasest</li><li>• Raami siseosad ja sahtlid mänd</li></ul> | <ul style="list-style-type: none"><li>• Laud rahuldavas seisundis kasutamiskõlbmatu</li><li>• Laual lahti esimene servalaud</li><li>• Ühel sahtlil nupp puudu</li><li>• Vasak esimene lauajalg tappidest lahti ja väändunud</li><li>• Mitmes kohas puidul mööbli-toonesepa- ja niiskuskahjustused</li><li>• Sahtlid osaliselt põhjata</li></ul> |
| Viimistlus | <ul style="list-style-type: none"><li>• Viimistlus puudub</li></ul> | <ul style="list-style-type: none"><li>• Puit kuivanud ja pragunenud</li></ul> |

1. Pildid, dokumenteerimine
2. Esimese servalaua tappide plommimine
3. Kahe sahtli kanduri plommimine ja kahe uue valmistamine
4. Sahtlite küljelaudade plommimine
5. Sahtlipõhjade lisatükkide valmistamine ja liimimine
6. Puuduvate iluliistude valmistamine
7. Keemiline puhastus
8. Viimistlus šellakiga

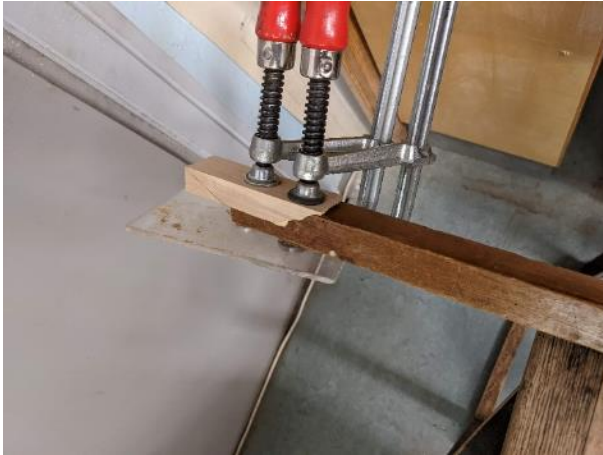
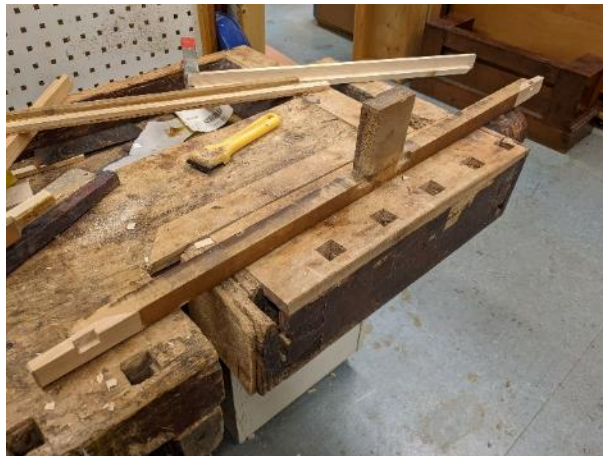
### 6.1. servalaua tappide plommimine

Servalaua tappidel tugev mööbli-toonesepa kahjustus. Tapid tuli asendada plommimise teel. Materjalid: Miiusaag, pitskruvid, höövelpink, lintsaag, jaapanisaag, kondiliim, peitlid,

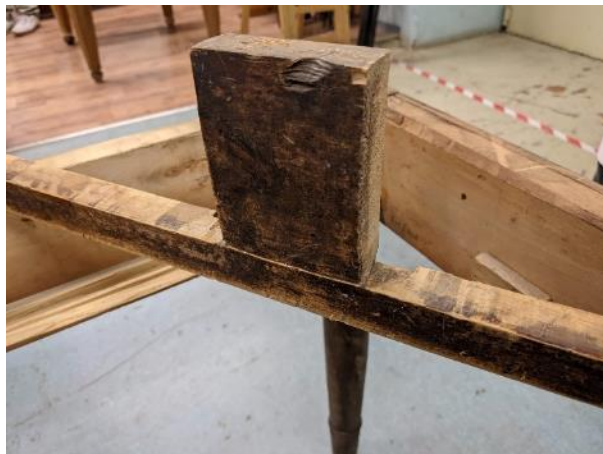
### 6.2. Sahtli kandurid

Keskmine vahetükk murdunud ja kinnitatud suure naelaga. Nael eemaldatud ja murdunud tükk tagasi liimitud.

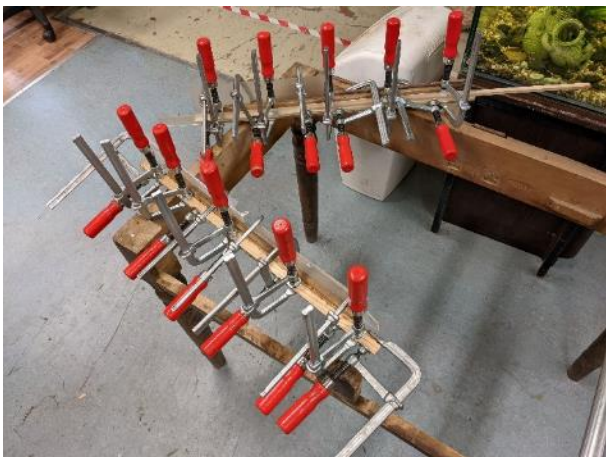
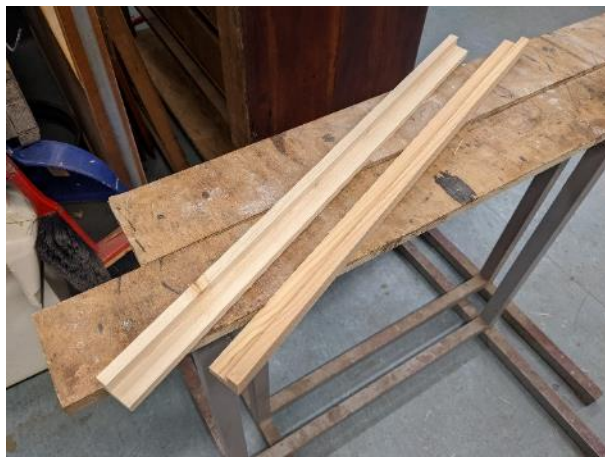
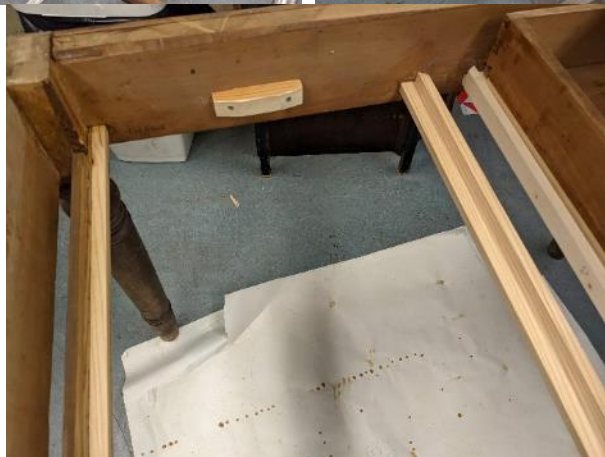
Välimised sahtlite kandurid tugevalt kulunud. Kulunud osa lõikasin välja ja plommisin männiliistutega. Sisemised kandurid puudusid sootuks ja tuli valmistada männipuidust.

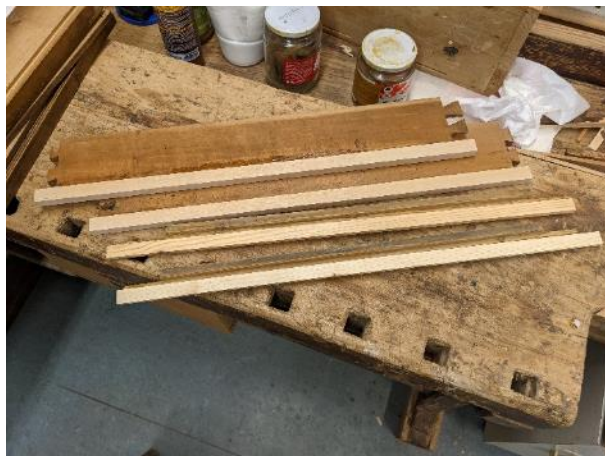
### 6.3. Sahtlite küljelaudade plommimine

Sahtlite servalauad tugevalt kahjustunud. Mööbli-toonesepa kahjustuse lõikasin välja ja plommisin terve sahtli pikkuse ulatuses kõik neli sahtli külge.

Sahtli külgedel plommisin mitu kalasabatappi

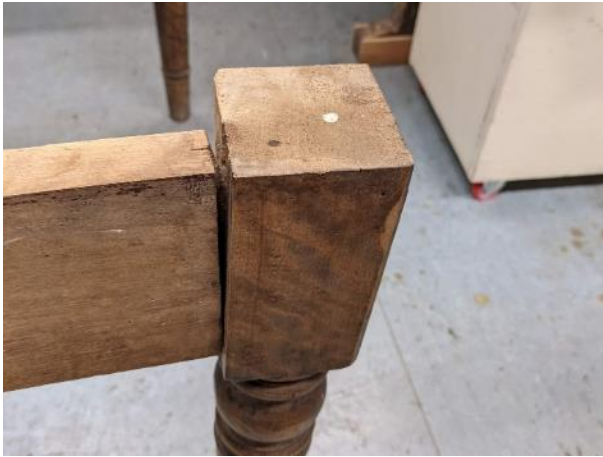
Vasak esimene jalg liimist lahti ja logiseb tappidest. Jalg püütud fikseerida mitme suure naelaga. Naelad eemaldatud ja tapid uuesti liimitud

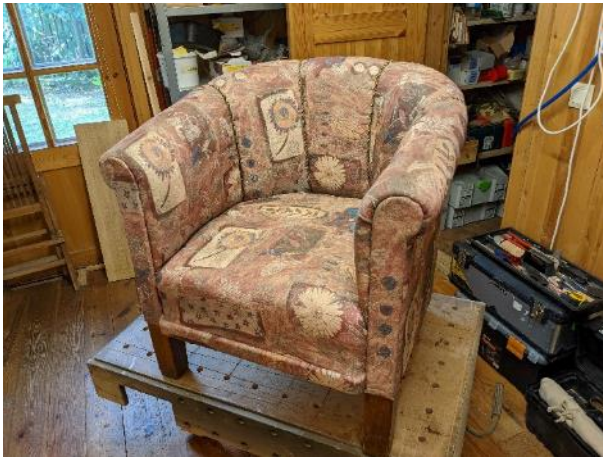
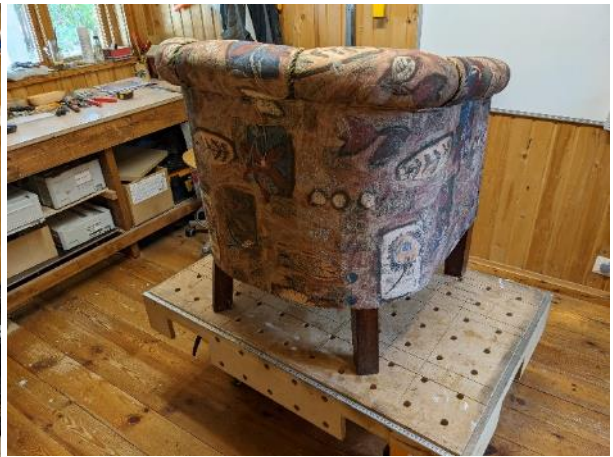
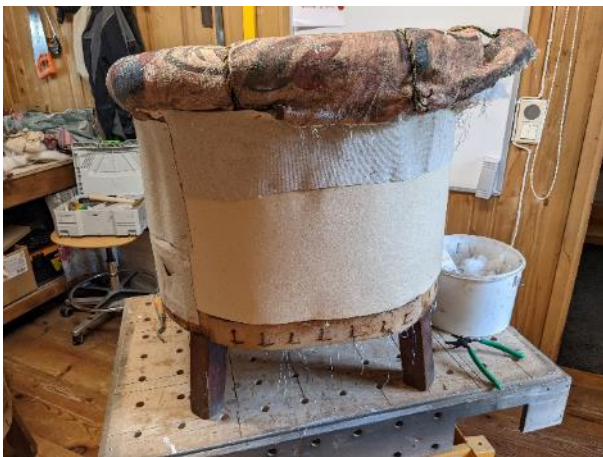
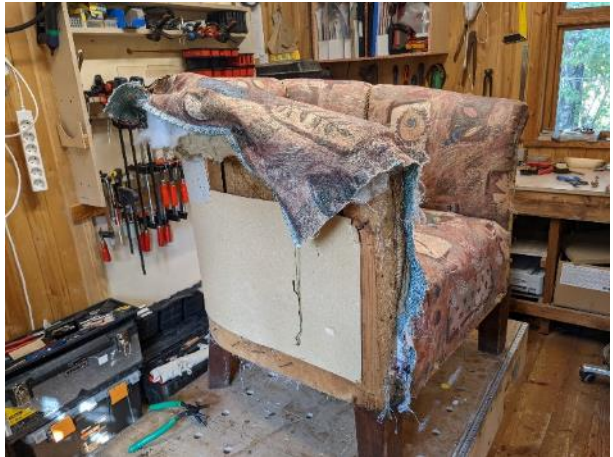
| | Kirjeldus | Seisund |
|---|---|---|
| Konstruktsioon | <ul style="list-style-type: none"><li>• Külgpuitraamkonstruktsioon.</li><li>• Jalad kask, raam mänd.</li><li>• Konstruktsiooni hoiavad koos tapitud esi- ja tagasarje.</li></ul> | <ul style="list-style-type: none"><li>• Konstruktsioon liimühendusest lahti ja loksub tugevalt.</li><li>• Seljatugi ning käetoed lahti ja osaliselt murdunud.</li><li>• Jalad niiskuskahjustustes pragunenud</li></ul> |
| Varasemad restaureerimistööd | <ul style="list-style-type: none"><li>• 1990-ndatel istmele lisatud meriheina. Püütud parandada servatraate.</li><li>• Vahetatud kattekangas.</li><li>• Seljatoe papp valest materjalist.</li><li>• Õmbluse kvaliteet halb.</li></ul> | |

7. Objekti algseisundi dokumenteerimine ja määramine.
8. Katteriide ja vana polstri eemaldamine.
9. Raamide parandus ja liimimine.
10. Uue polstri valmistamine.
11. Jalgade viimistlemine.
12. Uue katteriide paigaldamine.
13. Objekti lõppseisundi pildistamine ja dokumenteerimine.

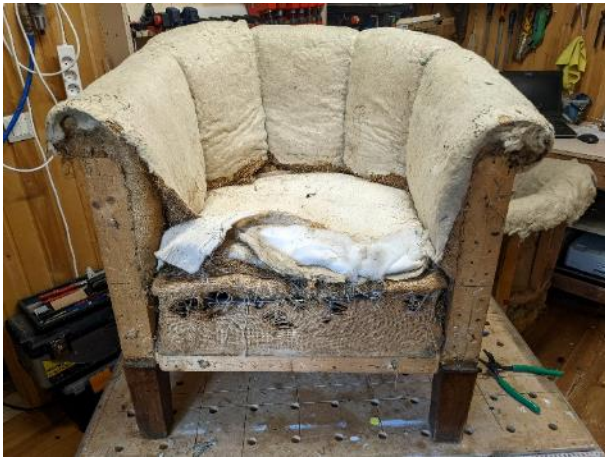
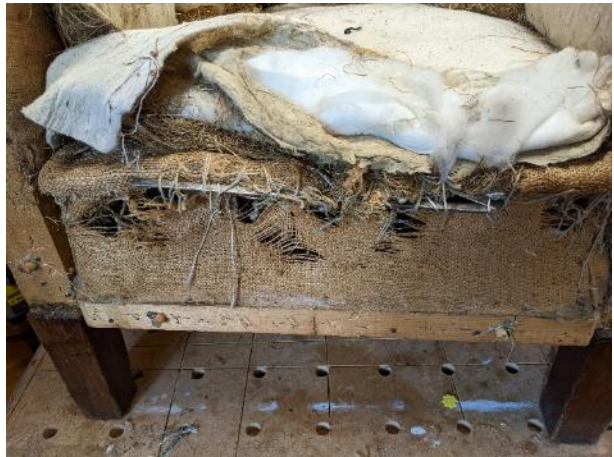
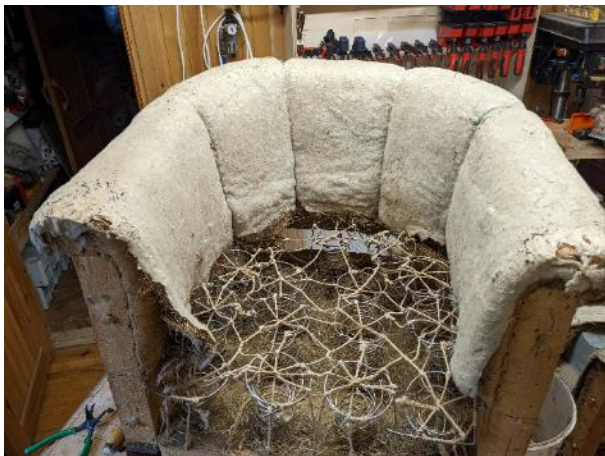
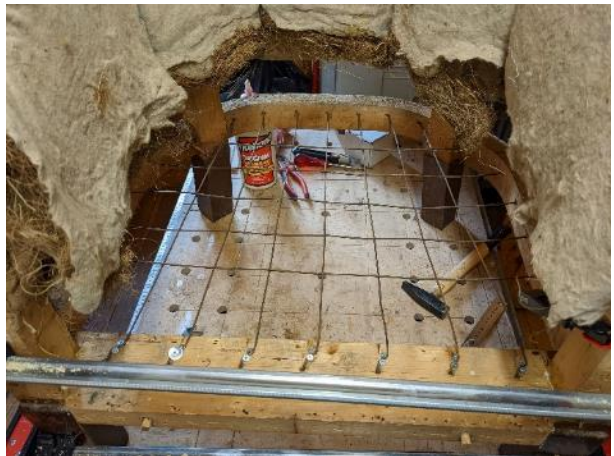
### 6.1. Vana kattekanga ja polstri eemaldamine

- Kanga ja polstri eemaldasid kihtide haaval, et oleks võimalik dokumenteerida ja hiljem sarnaselt taastada.
- Istme polstris oli kasutatud 15 vedru. Servakandi traadid katki ja turritasid ohtlikult välja.
- Selja- ja käetoed olid valmistatud poolpehme polstri meetodil ning viieks sektoriks läbi õmmeldud.
- Mõlema tugitooli käetugede polster oli kasutuskõlblik ja hästi kinnitatud, Seetõttu jätsin need alles.

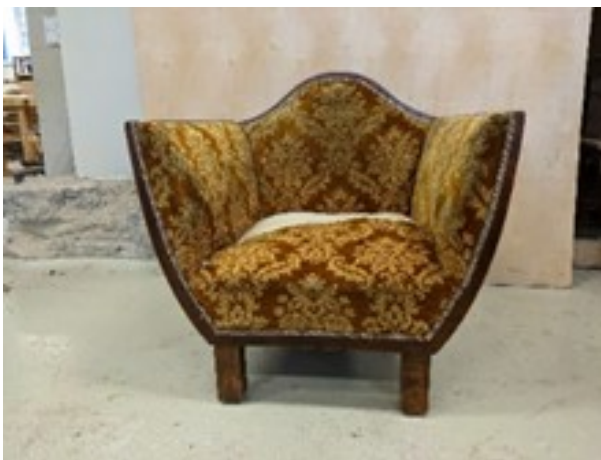
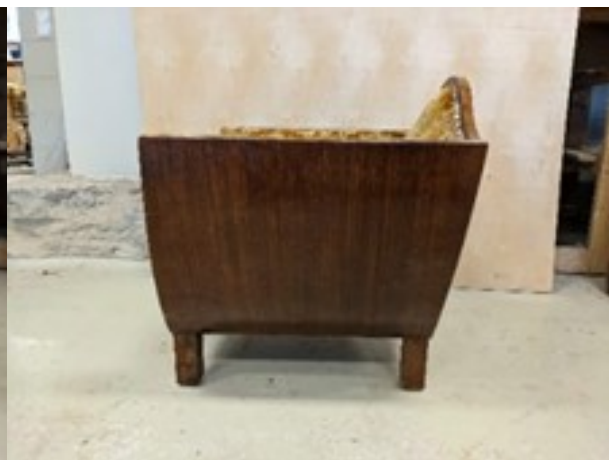
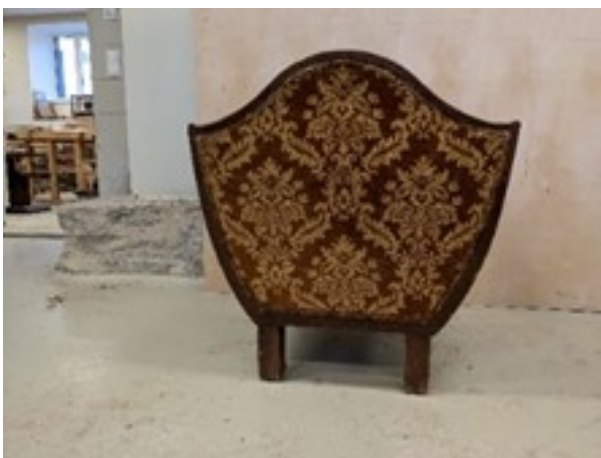
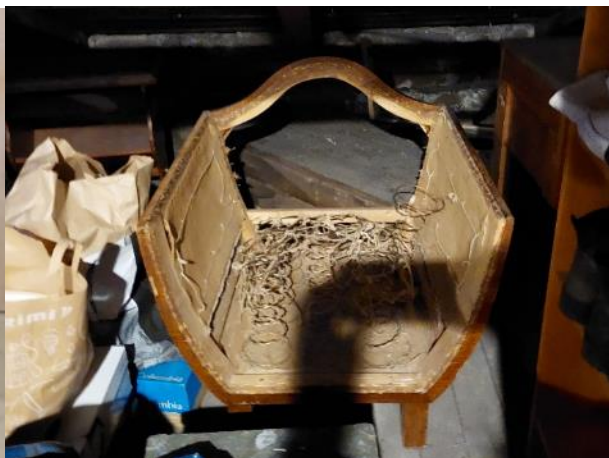
| | Kirjeldus | Seisund |
|---|---|---|
| Konstruktsioon | <ul style="list-style-type: none"><li>• Külgpuitraamkonstruktsioon.</li><li>• Jalad kask, raam mänd, mahagoni spoon.</li><li>• Konstruktsiooni hoiavad koos tapitud esi- ja tagasarje ning külgedel spoonitud vineeritahvlid.</li><li>• Käsitoe paneelid on painutatud vineerist ja kaetud mahagoni spooniga ning viimistletud šellakiga.</li></ul> | <ul style="list-style-type: none"><li>• Konstruktsioon liimühendusest lahti ja loksub tugevalt.</li><li>• Seljatugi ning käetoed lahti ja osaliselt murdunud.</li><li>• Jalad niiskuskahjustustes pragunenud</li></ul> |
| Viimistlus | <ul style="list-style-type: none"><li>• Jalad peitsitud</li><li>• mahagoni spoon kaetud poleeritud shellakiga.</li></ul> | <ul style="list-style-type: none"><li>• viimistlus kulunud ja pragudega</li><li>• Tooli jalgadel laki kahjustused</li><li>• Käetugede spoonil alusvineeri purunemisest krakelüüt</li><li>• Spoon osaliselt murdunud ja puudu.</li></ul> |
| Polster | <ul style="list-style-type: none"><li>• Iste ja seljatugi traatraamil vedrupolster.</li><li>• Käetoed poolpehme polster</li></ul> | <ul style="list-style-type: none"><li>• Tool 1 vedrupolster halvas seisukorras, väsinud, katki ning deformeerunud. Vajab väljavahetamist</li><li>• Tool 2 vedrupolster ei ole säilinud.</li></ul> |

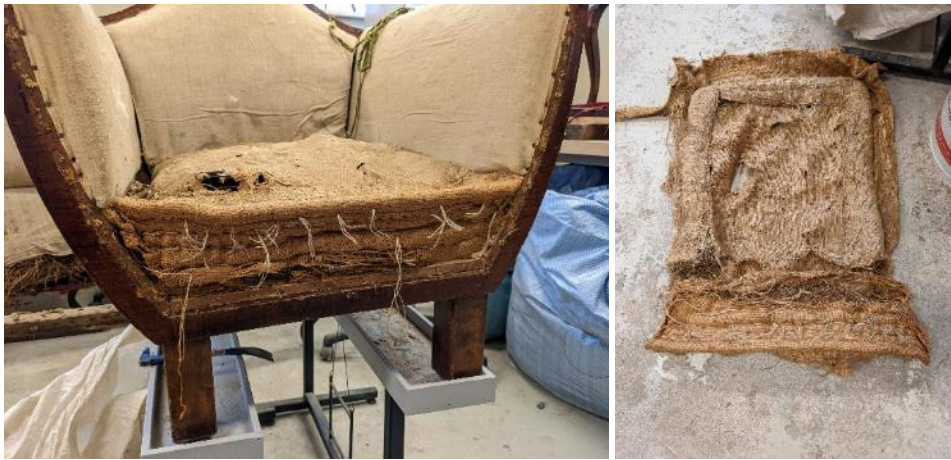
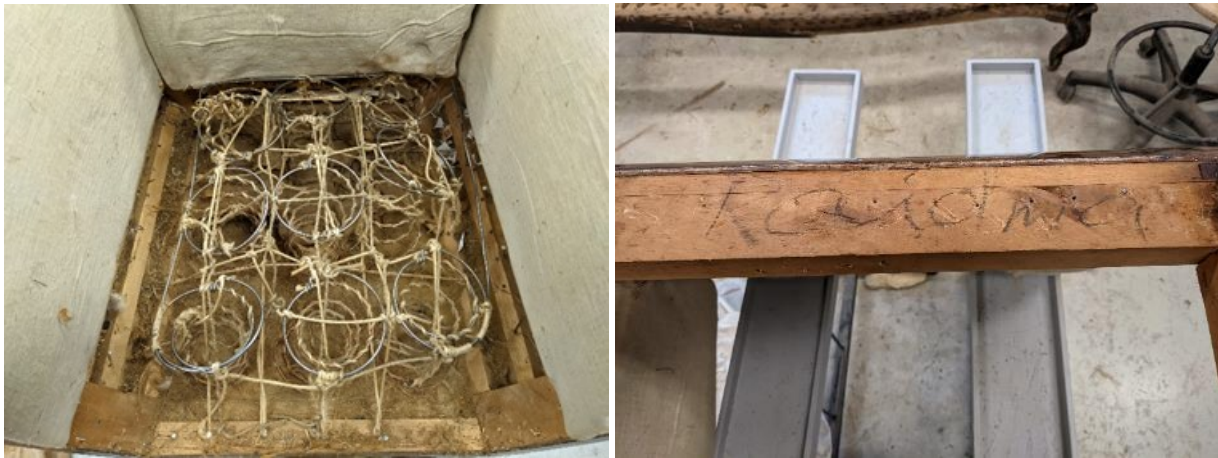
### 6.1. Vana kattekanga ja polstri eemaldamine

- Kanga ja polstri eemaldasid kihtide haaval, et oleks võimalik dokumenteerida ja hiljem sarnaselt taastada.
- Istme polster oli valmistatud viies erinevas tükis, mis hiljem kokku õmmeldi.
- Nii Istme- kui ka seljatoe polstris kasutati 9 vedru. Käetoed olid valmistatud poolpehme polstri meetodil.
- Kõik vanad klambrid ja naelad eemaldasid.
