Tallinna Ehituskool  
Mööbli restaureerimise eriala

## **PORTFOOLIO**

Kristina Rahumeel  
Juhendaja: Sven Aunaste

Tallinn 2022/23

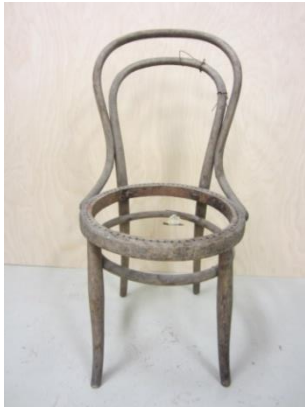
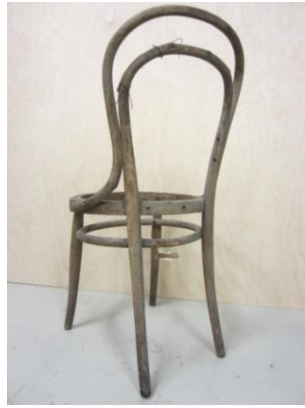
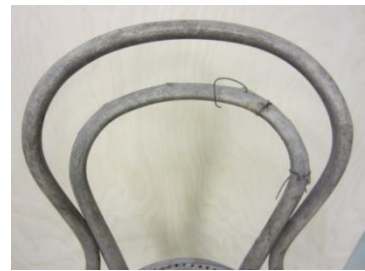
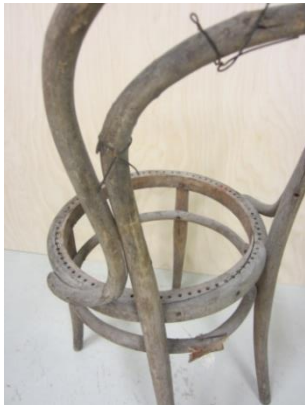
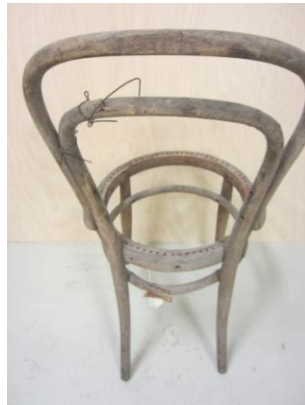
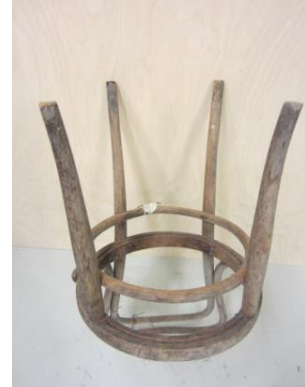
Päris algus

- Tugevasti määratud tool. 5–8 murdumiskohta.
- Seljatoe osas kinni võtmisest tekkinud kulumine.
- Vasak esijalg lahti, tapp murdunud.

- Viimistlus ei ole säilinud.
- Tool on tugevasti propelleris.
- Sidepulk on lahti, osa kinnituskruve puudub.
- Tooli raam on pooleks murdunud ja pragu kuivanud suuremaks (pragu suurenes koolis).

Laos kuivas toolipõhja rõngas täiesti pooleks, kahte eraldi ringi. NB! Temperatuurimuutusest võivad tekkida lisaprobleemid, mida nt hinnapakumisel arvestada!

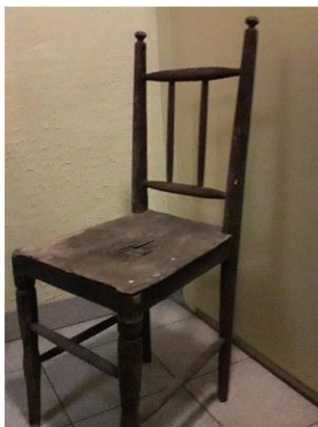
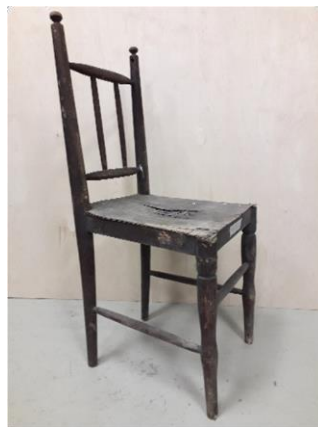
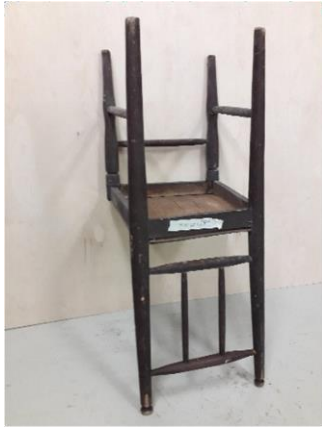
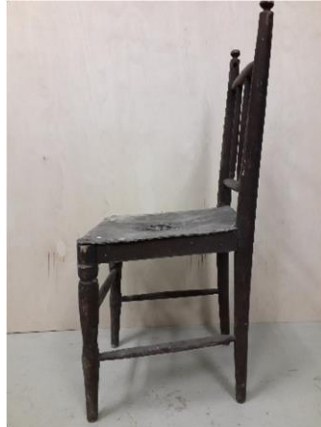
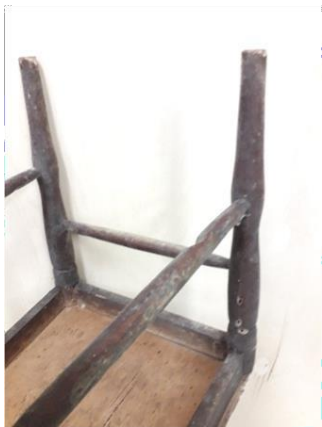
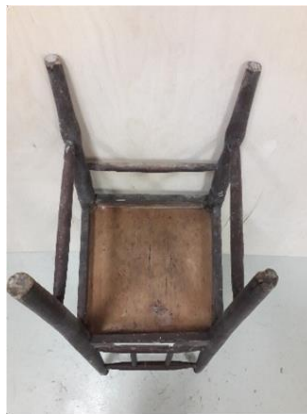
Osaldamine osutus üllatavalt raskeks. Kerge, kuid narmendav puit. Väikesed u 18 mm diameetriga ümarad tapid olid tihedalt koos, ehkki vormist välja vajunud. Toetuspind liiga väike. Samuti ei hoidnud liim tapi kõrval olevat osa (külgi) kinni.

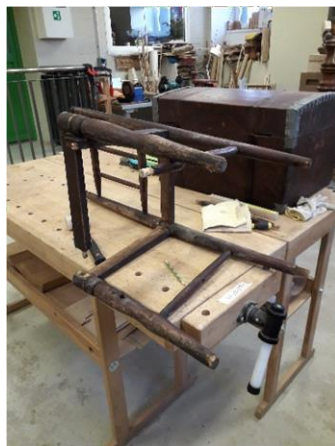
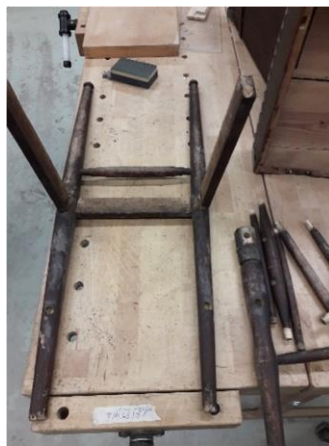
- Kaapimisel sai kinnitust, et tegemist on haavapuuga.
- Väga pude materjal, puit narmendas tugevalt. Kraapimise suunda tuli hoolikalt valida.
- Osaliselt vana viimistlus eemaldatud lihvpaberiga 80, 120 ja 400 siledaks.

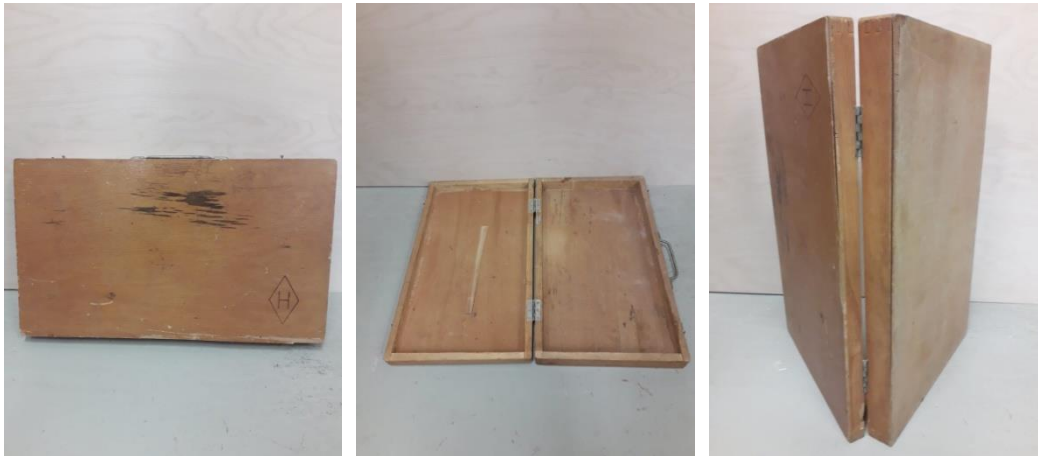
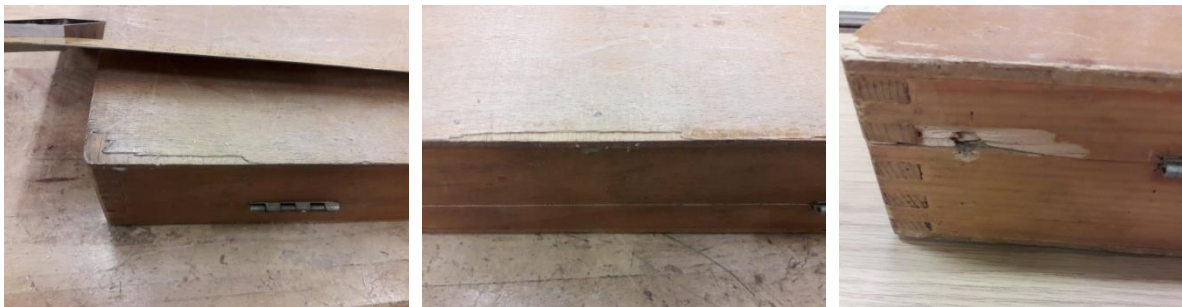
- Spooniparanduste tegemine osutus ajamahukaks. Väiksed panused ei tahtnud kuidagi pleksiklaasi all paigal püsida (pidin kinni teipima).
- Samuti tuli korduvalt uusi ja uusi panuseid lõigata, küll murdusid, küll polnud täpsed.
- Lõikejoont tuli puhastada ja uuesti lõigata, sest murdejoonte ümbert oli materjal üsna pehme, okaspuust raami osa.

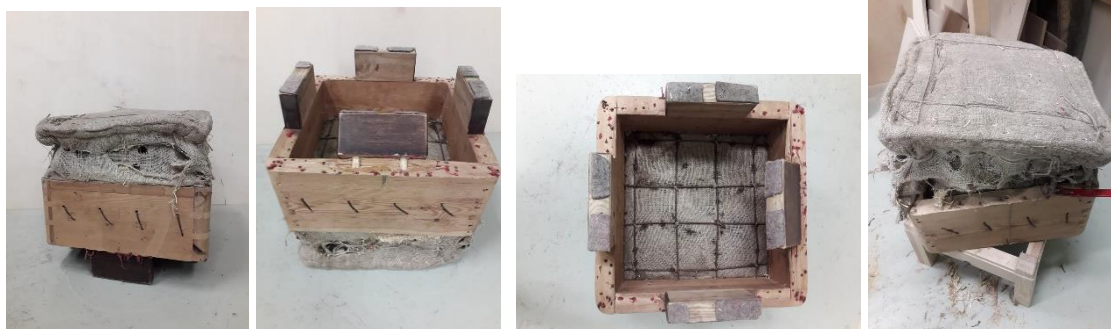
Korralikku kangi vaja naelte väljatõmbamiseks.

Kindaid vaja, randme ortoos – päris karm lammutamine.

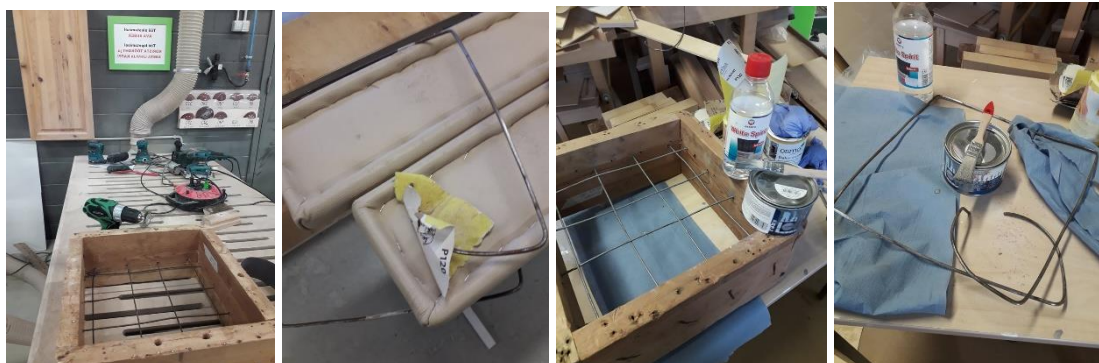
Proovisime 4 vedru varianti, jäi väheks.

Kotirii põhja, tugevalt pingesse ja kinnitada klambritega.

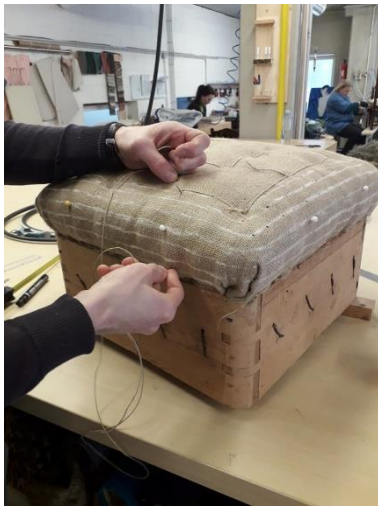
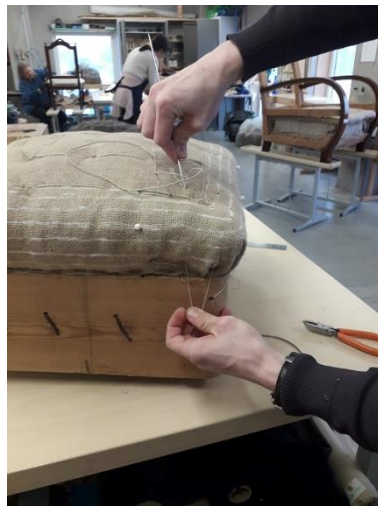
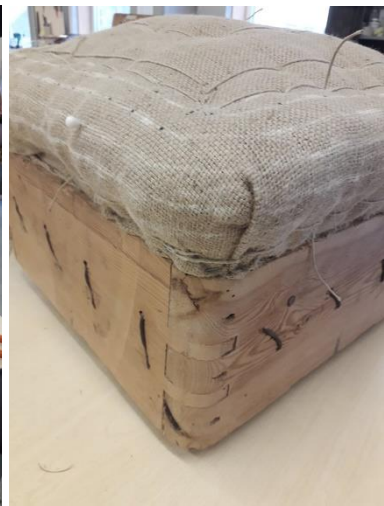
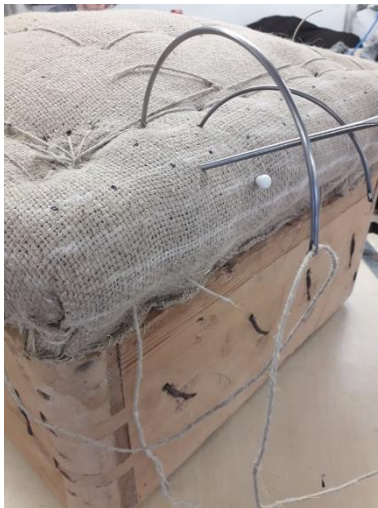
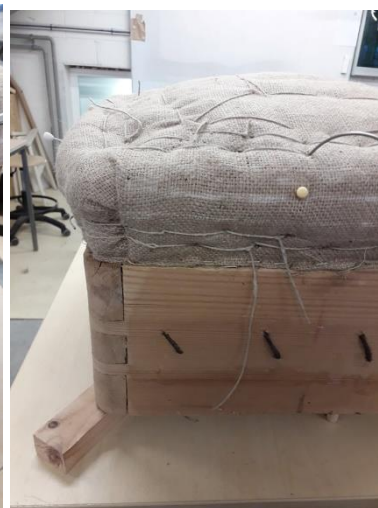
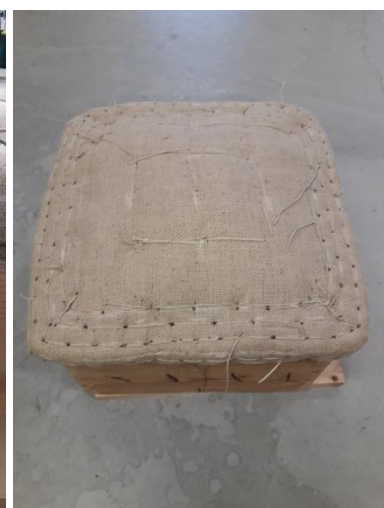
Peidetud vetruv kant sai fikseeritud, kuid on kõvakant. Külgedelt purjeniidi otsad sisse ära peita.

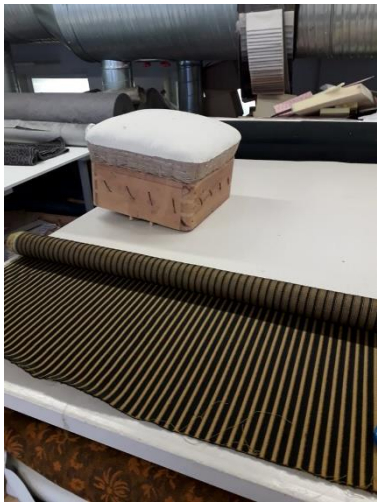
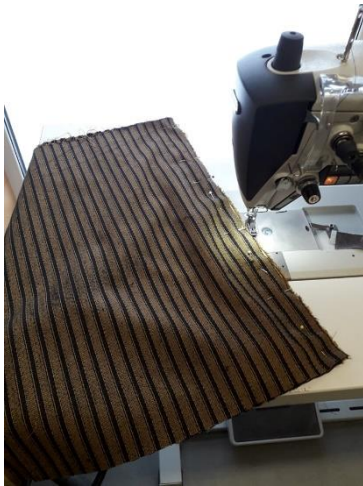
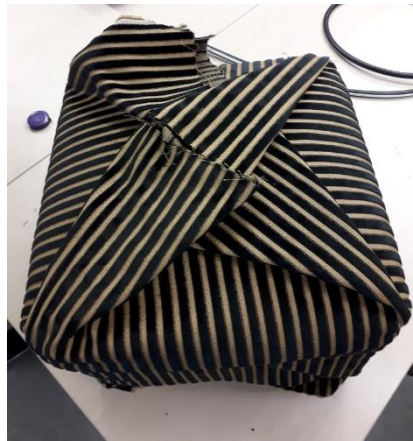
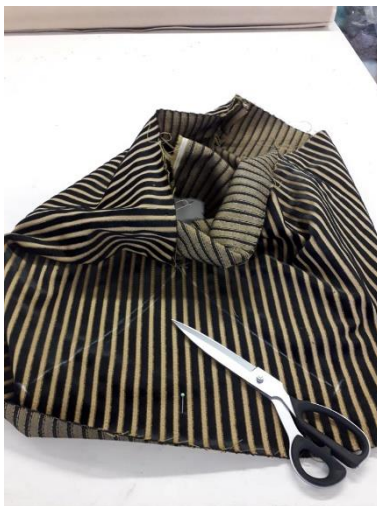
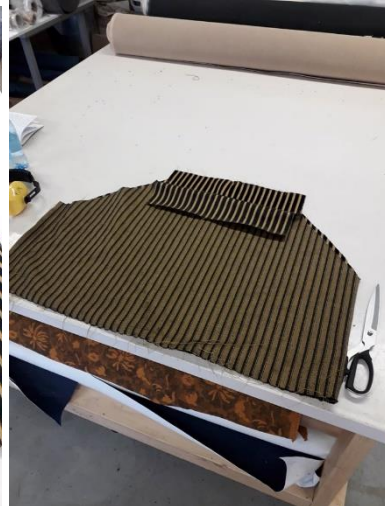
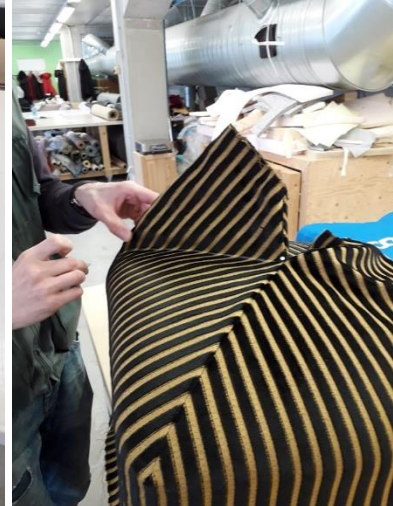
Velvet + triip, õrn materjal, mis eeldas kohe triipudele pihta saamist. Koti õmblemisel panin nõõpnõeltega triibud kohakuti, ei traageldanud. Kanga laius oli väiksem tooli raami omast, tuli vahetükk õmmelda ja siis otsustada, kuhu see sättida. Kuna raami osa on polstrist kitsam, tuli raami äärest veel eraldi kokku võtta, kitsamaks õmmelda, jälgida triipu. Ülejääk lõigata alles enne klammerdamist. Õmblusvarud kontaktliimiga kinnitada, seisab 5 minutit, siis kokku vajutada. Viga: väikese tüki triibud vedasid kinnitamisel kõrvale, allääres. Nurkade üleõmbluse kohad kippusid rebenema. Külgedelt kokkuvõtmise õmblused olid topelt, siis lõikasin õmblusvaru väiksemaks ja õmblesin paranduse uuesti üle, kuna muidu oleks alläärest hargnema hakanud. „Mütsi“ sai mitu korda tumbale peale tõmmatud ja ära võetud. Õmblemisel õnnestus musta niidiga mustal kangal püsida ja kuldsed triibud jäid ilusti puhtaks.

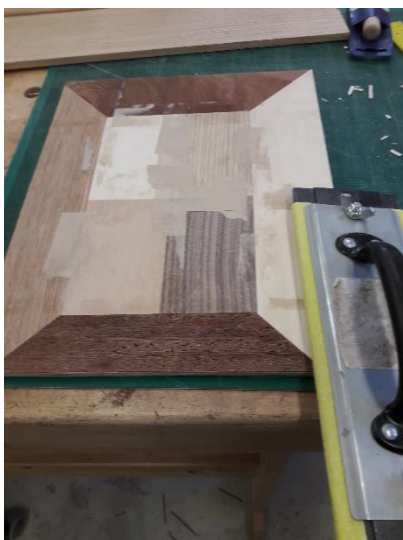
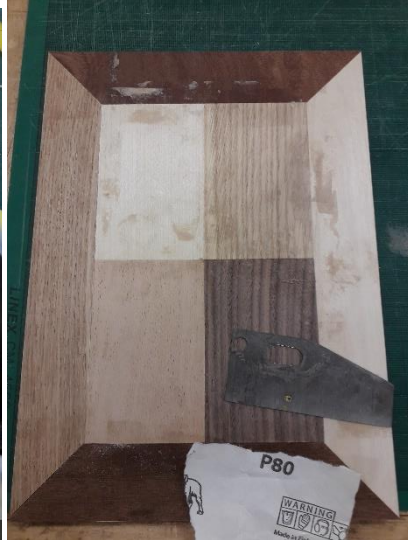
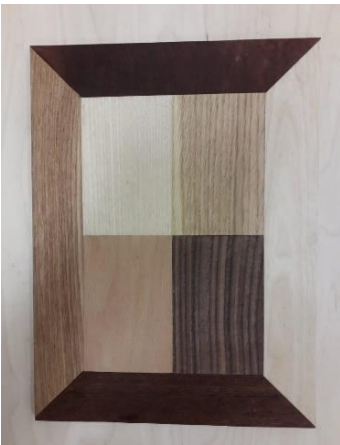
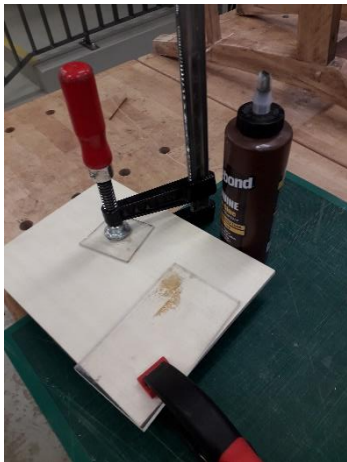
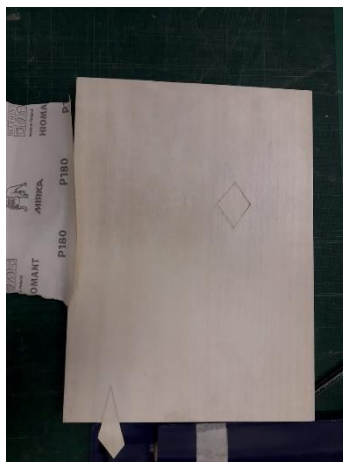
Spoonipilt. Kuivas aastaga keskküttega korteris lõhki!

Paranduse tegemine.
