# PORTFOLIO

Mööblirestauraatori eriala

Marie Käige MR21p

# LÕPUTÖÖ: Historitsistlik tugitool

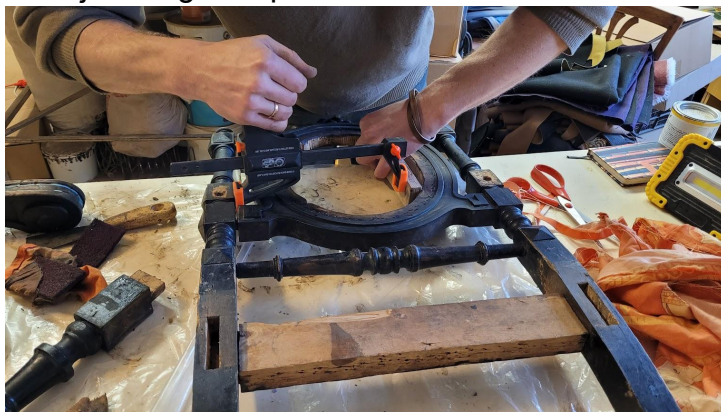
Pilt 5 Seljatoe osandamine pitskruviga lahtisurumise asendis

1. Puhastamine (Pilt 3 ja 4)  
VivaColor Special Clean 1:10 lahustas niisutatud puuvillase lapiga, väga tugevalt määrduvad kohtade puhastamiseks kasutasin karukeelt. Siniste ja roheliste värvilaikude eemaldamiseks tuli katsetada erinevaid lahuseid (denatureeritud piiritus, atsetoon, puhastus bensiin, nitrolahusti, tärpentiin, lahusti Unit Eko, värvieemaldi mähis, ksüleen). Kõige paremini toimis lahjendamata Special Clean, kuid väikesed värvilaigud tuli eemaldada mehhaaniliselt, sest lahustumist ei toimunud.
2. Seejärel tuli keeltapid puhastada liimijääkidest sooja vee ja lapiga ning lasta kuivada.
3. Tooliselg tuli osandada,apid puhastada ning uuesti kokku liimida, et tagada maksimaalne konstruktsiooni tugevus (Pilt 5)

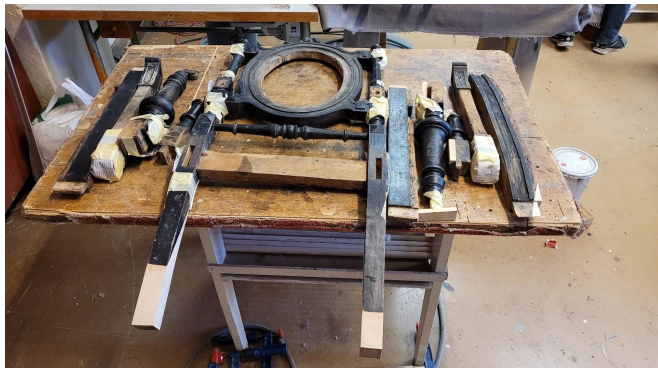
Pilt 14 Kokku liimitud seljatugi ja ettevalmistatud detailid tooli kokku liimimiseks

1. Esimene etapp: seljatoe osa kokkuliimimine.
2. Teine etapp: Liimiproov (Pilt 15). Kõik tappühendused tuli teha liimist puhtaks ning veenduda, et tool läheb ilma liimita kokku. Seejärel sai ette valmistada kõik vajalikud pitskruvid ning paigutada täpselt planeeritavatele kohtadele, et liimimine läheks sujuvalt. Liimiproovi käigus sai teha vajalikud ettevalmistused kahjustuste tekitamise vältimiseks: paigaldada muljumist pehmendavad ajalehevoldikud pitskruvi haarade vahele ja paigutada kiled liimijääkide vähendamiseks.

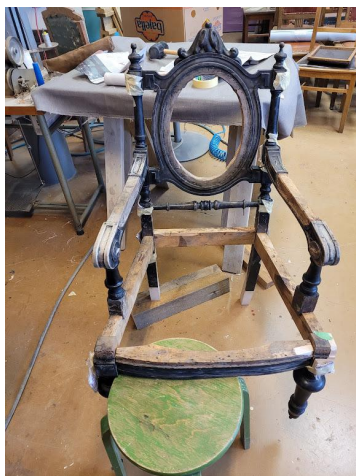
Pilt 15 Liimiproov

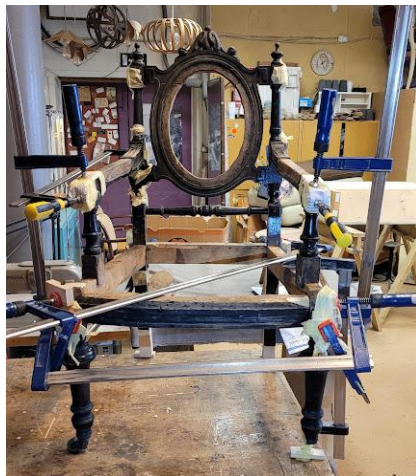
Pilt 16 Tugitooli kokkuliimimine

3. Liimimine (Titebond liimiga). Kõik tapid ja tapiavad tuli hoolikalt paraja koguse liimiga kokku määrida. Liimi määrisin peale spaatli ja pintsliga. Seejärel paigaldasid pitskruvid läbi harjutatud viisil ning mõõtsin lõpuks toolisarja diagonaalid. Pingutasin diagonaale pitskruvidega nii, et need oleksid võrdse pikkusega. Lisaks tuli veel veenduda, et toolisari oleks maapinna suhtes võrdsel kõrgusel. Selleks mõõtsin toolisarja kaugust maapinnast eest, tagant ja külgedelt ning tegin korrektureid paigutades toolijalgade alla väikeseid klotse ning fikseerides sobiv kõrgus pitskruviga. Pärast liimimist tuli koheselt eemaldada kõik liimijäägid.

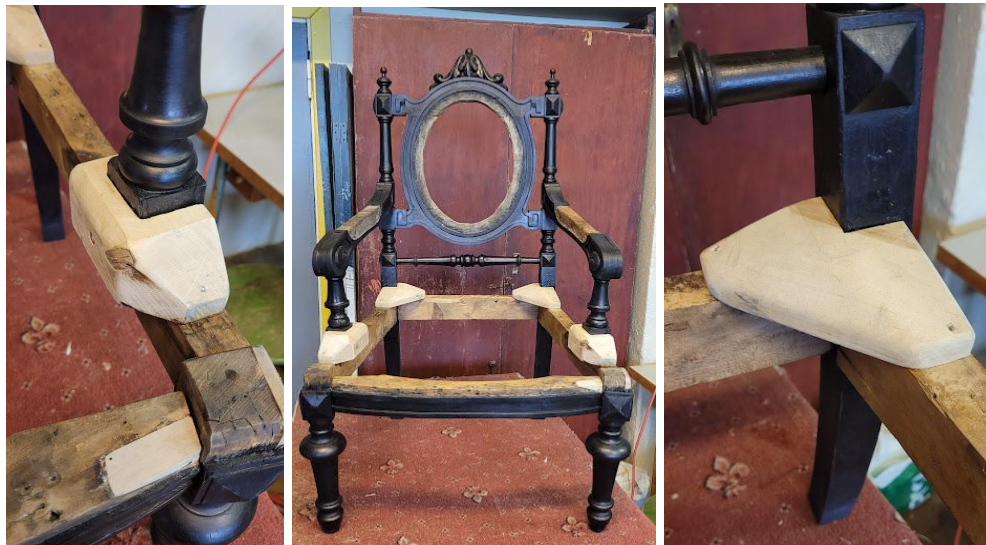
Pilt 17,18, 19. Polstriklotside paigaldamine

1. Juhendaja abiga sai välja lõigatud polstriklotsideks sobilik materjal. Mõõdistasin žabloonid ning vormisin täpselt sobiva kujuga klotsid lintlihvmasina abil. Klotsid tuli teha toolisarja servaga täpselt tasa ning veenduda, et jääks tihe kokkupuude liimitava pinnaga. Seejärel tegin puuriga ette kruviaugud, et vältida klotside purunemist. Kandsin spaatliga Titebondi liimi mõlemale liimitavale pinnale ning kruvisin klotsid paika. (Pilt 17,18,19)

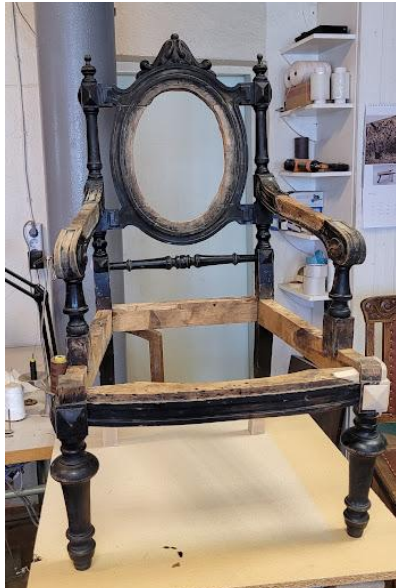
Pilt 20 Peitsimata tugitool

1. Peitsimise ettevalmistamiseks tooli pinna silumine karukeelega, uued detailid ja sisseservad õrnalt lihvpaberiga (240 tihedus) (Pilt 20)
2. Lahustasin paki Herdins 59 Ebenholtzsvart/Must vesipeitsi keedetud ja jahtunud veega. Peitsi kandsin peale väikese pintsliga kaks kihti lastes esimesel kihil kuivada ning tehes vahepeal õrna vahelihvi (Pilt 21).
3. Šellaki pealekandmine (Pilt 22). Must šellakhelbed tuli lahjenda piiritusega. Esialgu tummisem lahus 80g šellakhelbeid lahustatud 0,5l piiritusega. Järgmised kihid  $\frac{1}{2}$  vahekorras (lahustasin 50g šellakhelbeid). Lahus lasta seista 24h soojas temperatuuris ning loksutada vahepeal, et šellakhelbed põhja ei sadestu. Šellakit kandsin peale poleerpalli ja pintsliga 4-5 kihti.

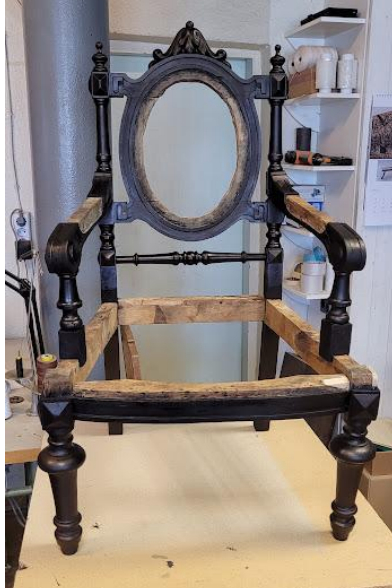
Pilt 21 Peitsitud tugitool

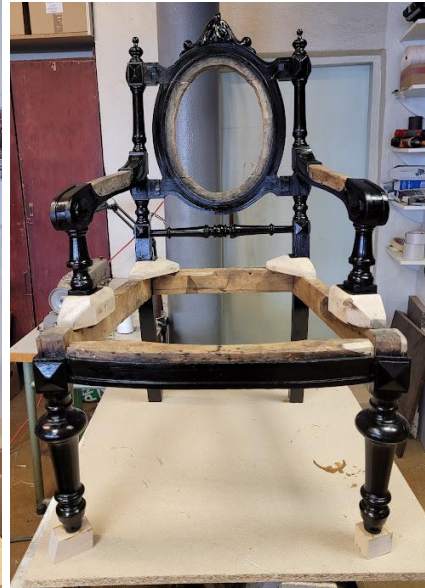
Pilt 22 Šellakiga kaetud tugitool

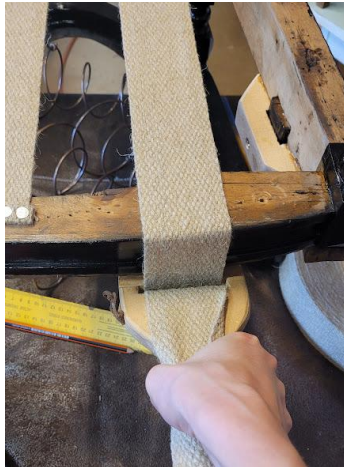
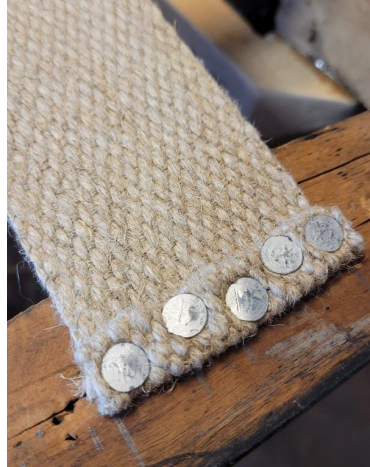
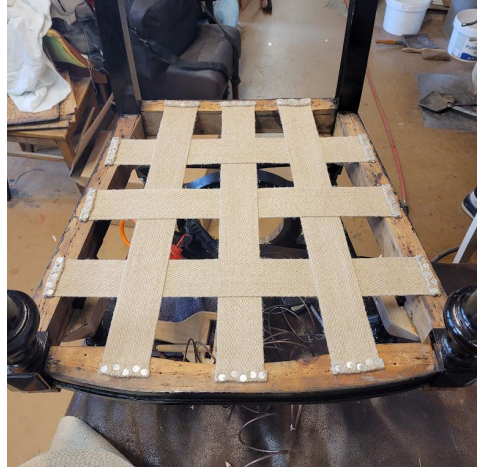
Pilt 23, 24, 25 Sadulavöö kinnitamine ja pingutamine

1. Sadulavöö rihmade kinnitamine toolisarja põhja (Pilt 23, 24, 25, 26). Sadulavöö otsa kinnitasin klambritega tooli sarja keskosasse ning seejärel moodustasin "ilukandi" ning kinnitasin 25mm papinaeltega "olümpiarõngaste kujuliselt", et naelad ei lõhestaks toolisarja. Sadulavööd tuleb korralikult pinguti abil pingule tõmmata. Sadulavöö asend üsna võrdsete vahedega, kuid arvestades, et sadulavöö peab jääma vedrude keskele.

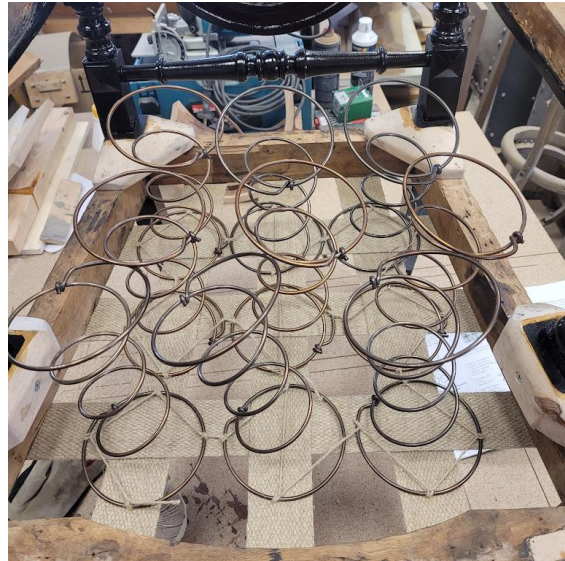
Pilt 27 Vedrude kinnitamine sadulavööle

2. Seejärel kinnitasin vedrude sadulavööle kolmest punktist (Pilt 27).
3. Vedrude sidumine eest-taha; küljelt-küljele; diagonaalselt (Pilt 28, 29, 30)
4. Tiheda kanga paigaldus ja vedrude kinnitus kanga külge kolmest punktist (Pilt 31)

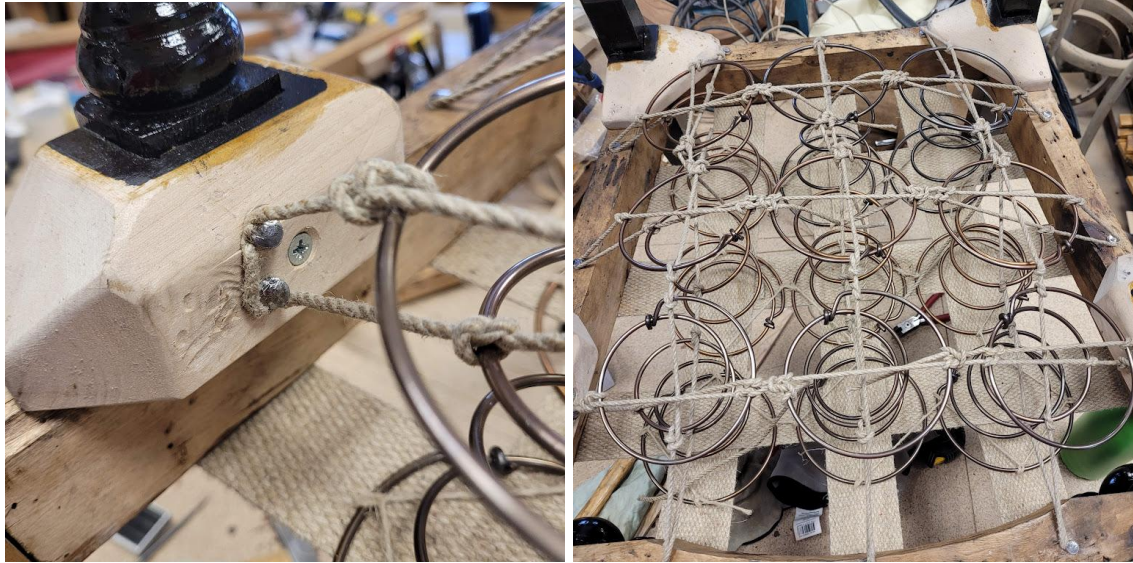
Pilt 28 ja 29 Vedrude pingutamine toolisarjale

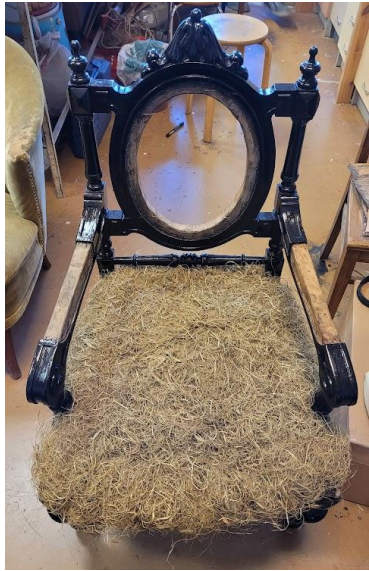
Pilt 32 Merihein

5. Tihiniidid ja meriheina paigaldamine (Pilt 32)
6. Jutekanga pingutamine ja kinnitamine 10mm klambritega (Pilt 33)
7. Polstri läbiõmblemine (Pilt 34)
8. Äärtesse meriheina lisamine, ühtlustamine, jute klammerdamine (Pilt 35, 36, 37)

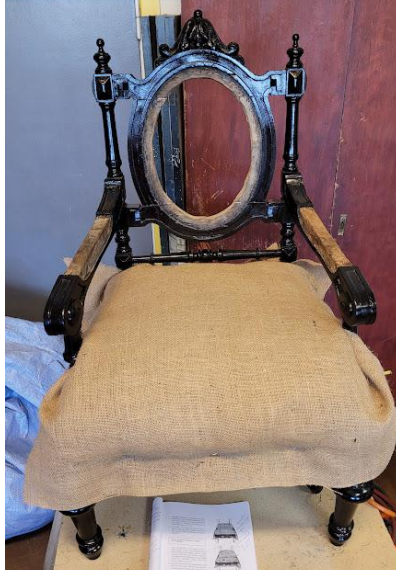
Pilt 33 Jutekangas

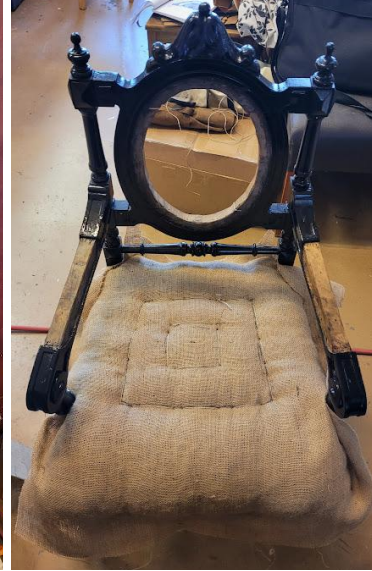
Pilt 34 Polstri läbiõmblemine

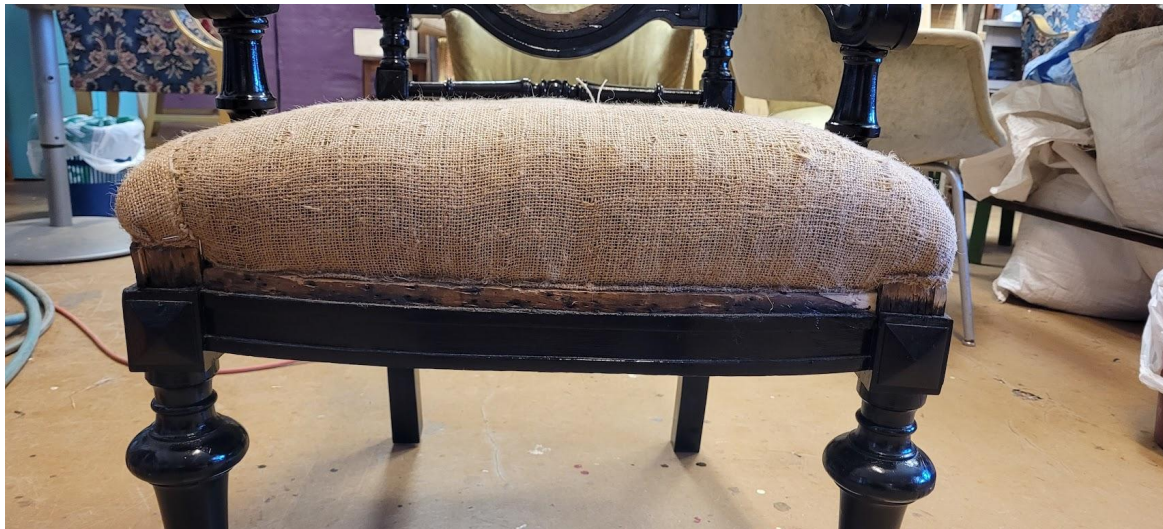
Pilt 35 Jutekanga kinnitamine eestvaade

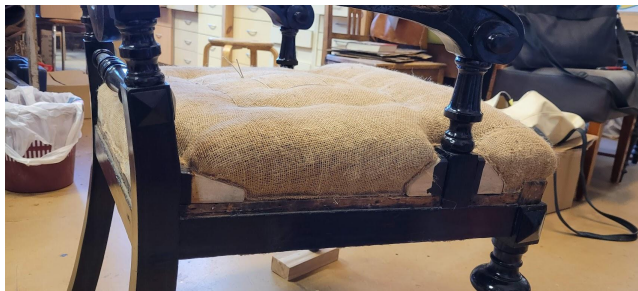
Pilt 36 Jutekanga kinnitamine küljelt vaade

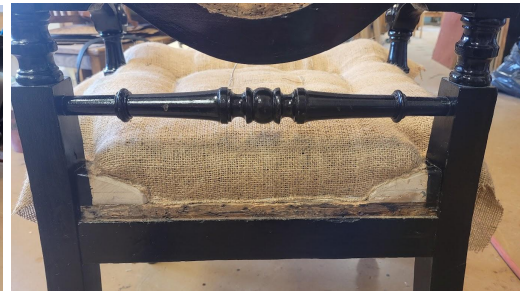
Pilt 37. Jutekanga kinnitamine, tagant vaade

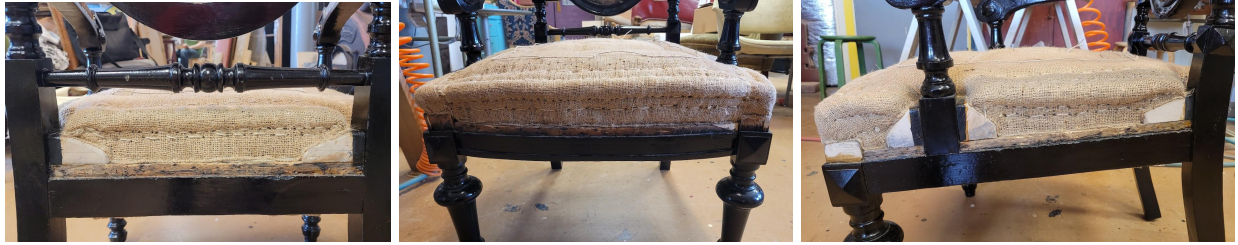
Pilt 38, 39 ja 40 Kandi läbiõmblemine

9. Kandi õmblemine (Pilt 38, 39, 40)
10. Mereheinaga ühtlustamine, vatiga katmine
11. Mitkali pingutamine
12. Pealisriide ja paela paigaldus

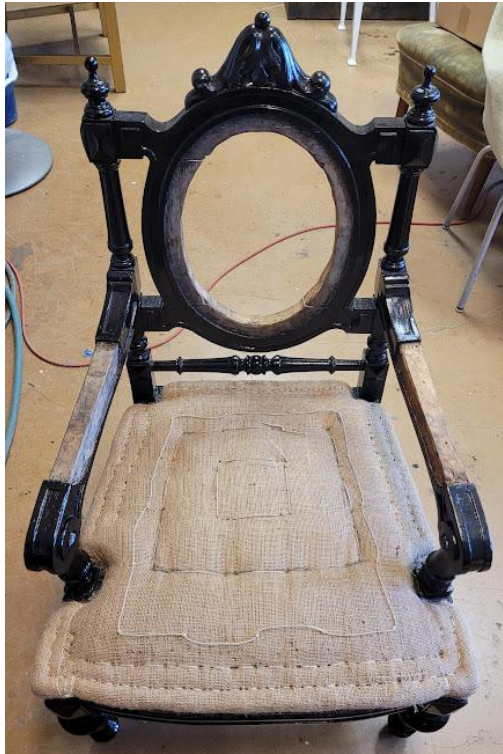
Pilt 41 Tihiniitide paigaldus

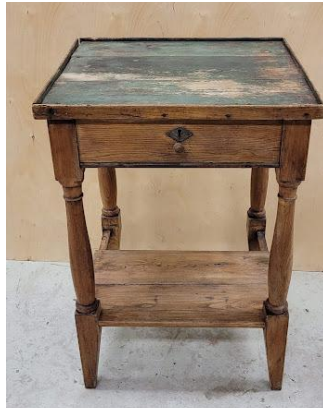
Pilt: Puhastatud laud

Vana viimistlus oli ebaühtlaselt kaetud punaka värvi ja värvipritsmetega mis tuli eemaldada originaalviimistluse taastamiseks. Puhastamiseks kasutasin Viva Color Special Clean lahust, Segu 7-t ja denatureeritud piiritust. Puhastasin lapi ja karukeelega. Paksemad värvipritsmed eemaldasin peitli otsaga.

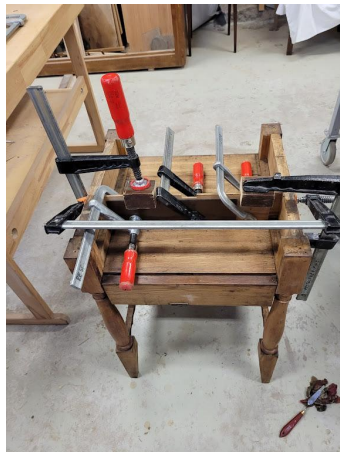
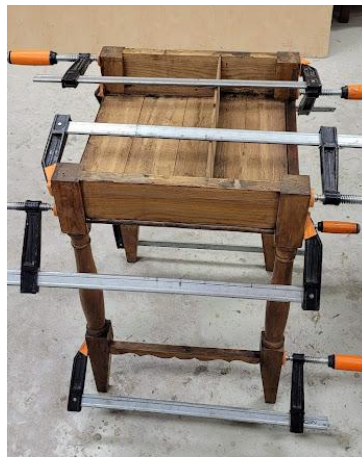
Pilt: Konstruktsiooni koos hoidva vaheplaadi kokku liimimine

Vaheplaat oli keskelt pooleks murdunud ning laud kõikus küljelt küljele. Vaheplaadi tugevdamine ning ülemise ja alumise lauaplaadi liimimine muutis laua stabiilselt. Liimimisel kasutasin Titebondi liimi.

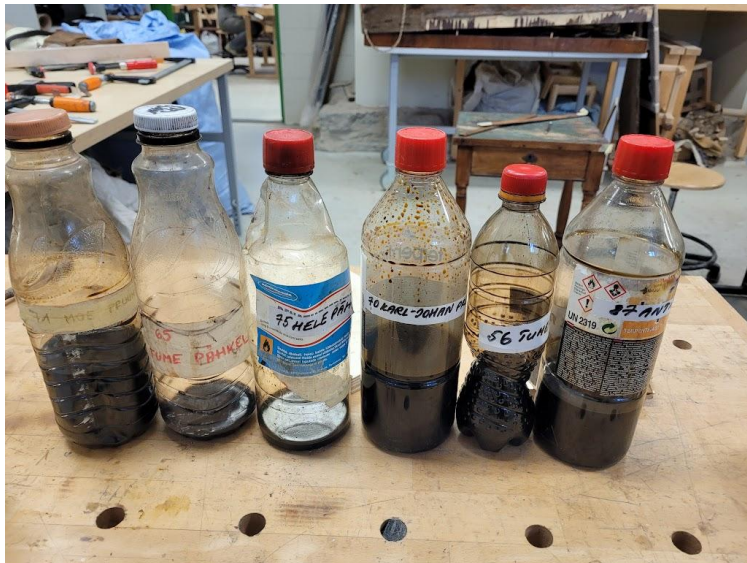
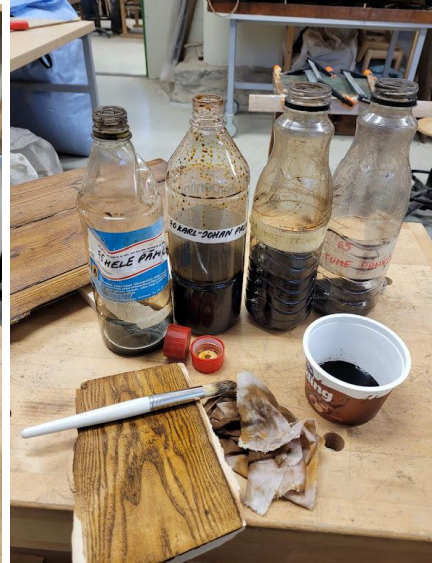
Pilt: Herdens peitsipulbri lahused

Pilt: Peitsi tooniproov

Esialse peitsi segasin kokku erinevat tooni Herdens peitsipulbri lahustest: nr 75 hele pähkel, nr 70 Karl-Johan pruun, nr 71 moe pruun, 65 tume pähkel. Esialgu tegin tooniproovi samale saarepuidule kandes peitsi peale pintsi ja lapiga. Pärast peitsi kuivamist ja kerget vahelihvi lihvpaberiga (K320) lisasin täpsema tooni saamiseks veel nr 56 tume tamm ja 87 antiik peitsipulbri lahuseid.

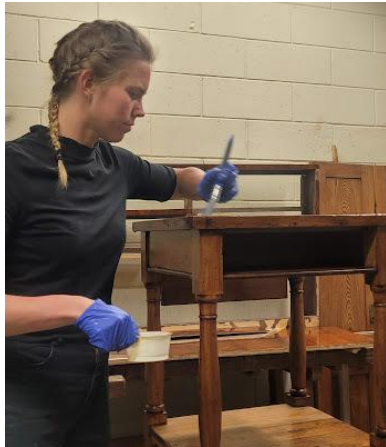
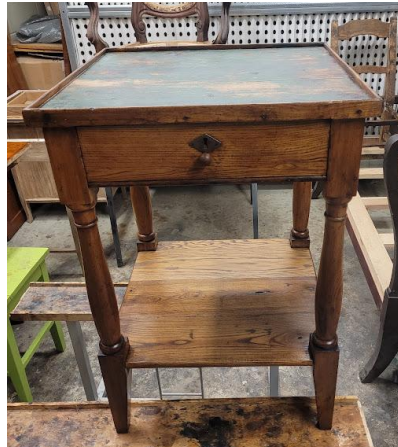
Pilt: Kruvimine (1:1 linaõli, tärpentiin)

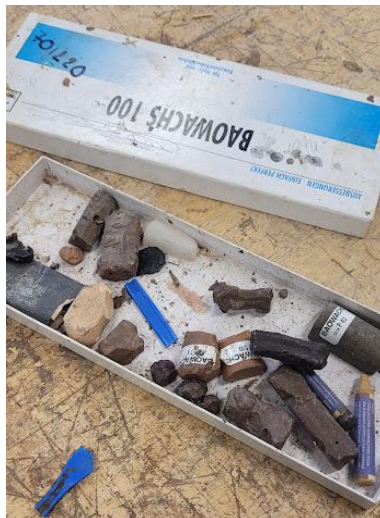
Pilt Kõva šellakpulga ja pehme vahapulgaga suurte vigastuste täitmine

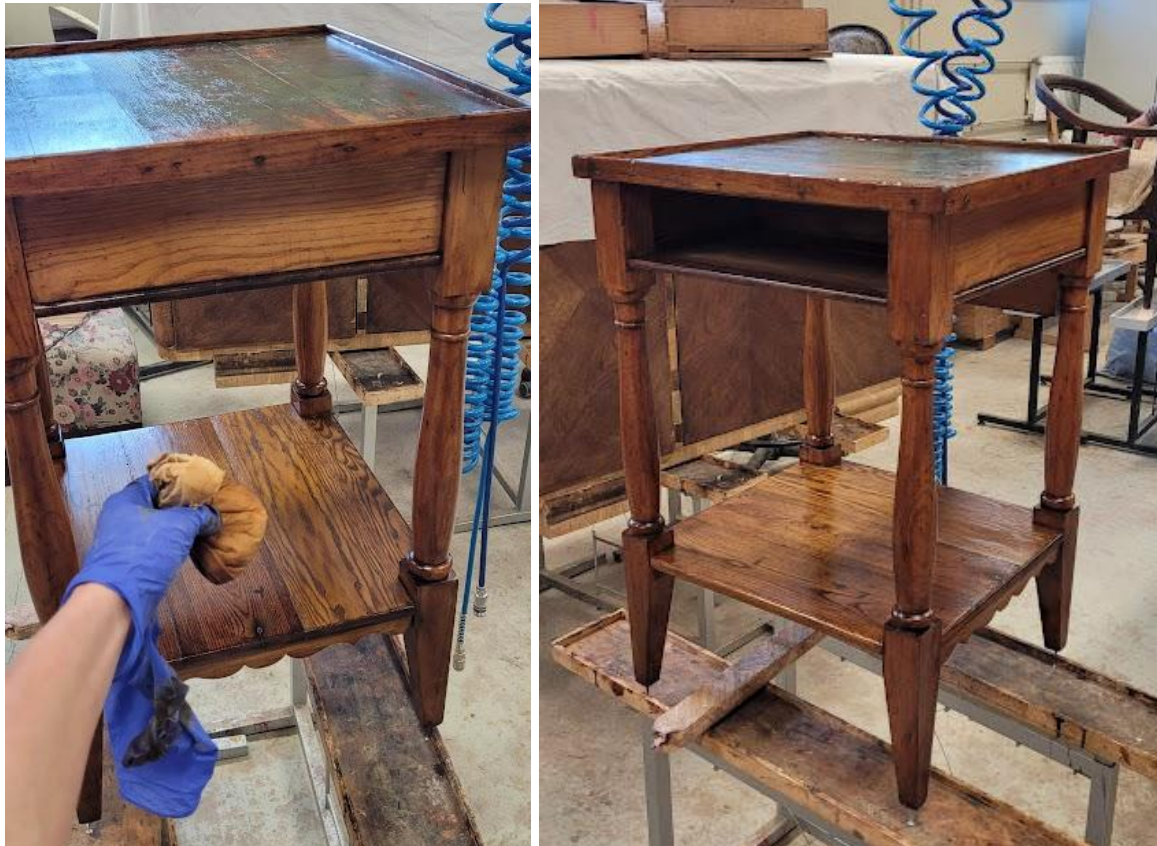
Pilt: Lemon šellaki pealekandimine pintsliga ja poleerballiga (4-5 kihti)

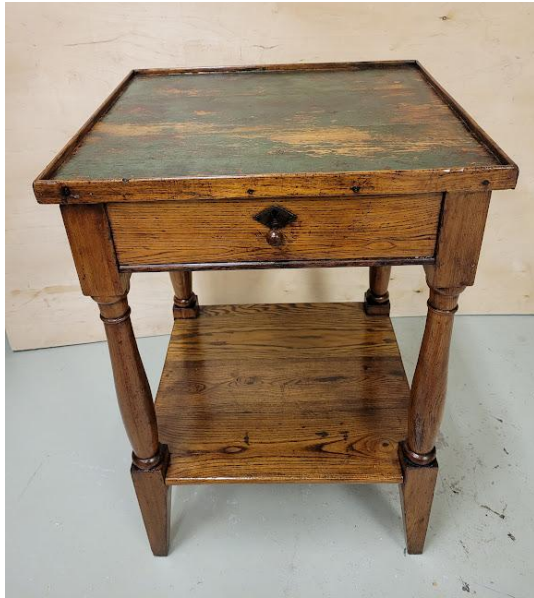
Pilt: Valmis töö eestvaade

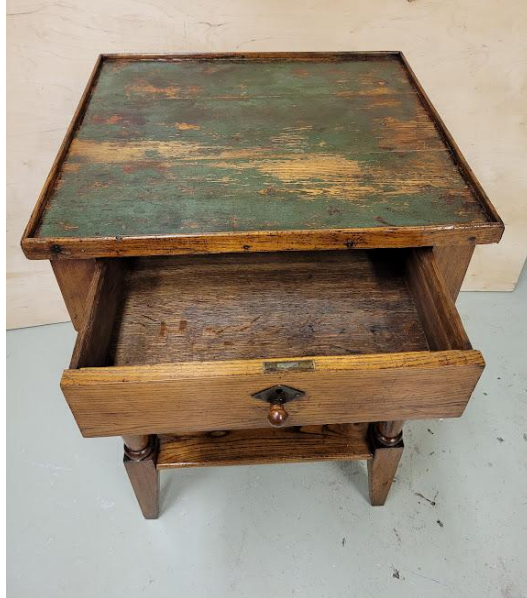
Pilt: valmis töö avatud sahtliga

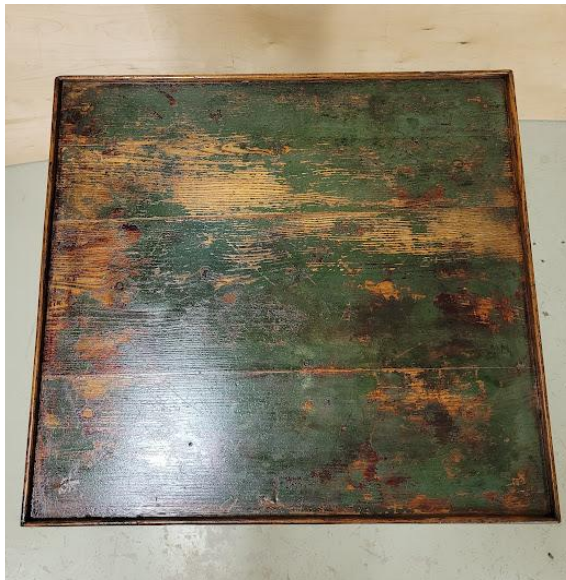
Pilt: Valmis töö pealtvaade

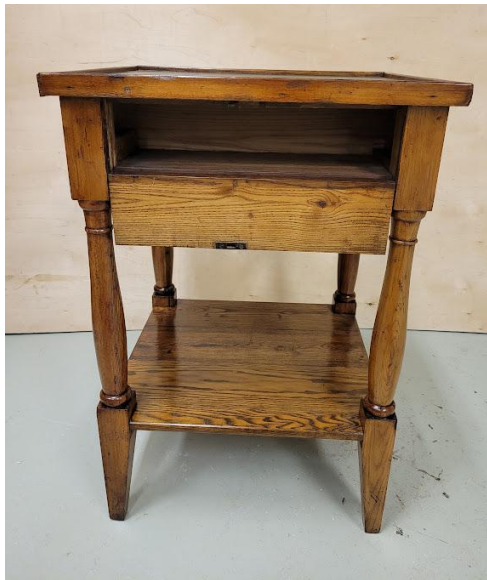
Pilt: Valmis töö tagantvaade (salasahtel)

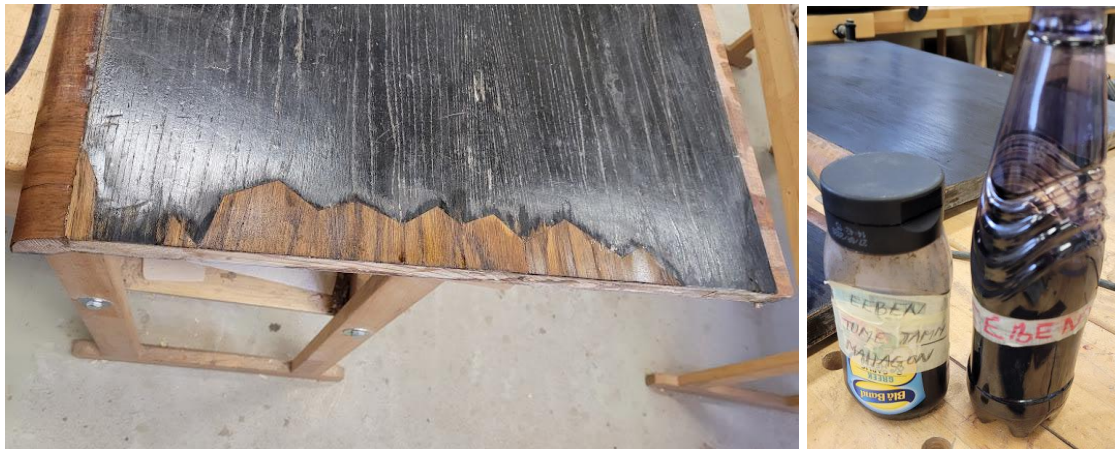
Pilt: Uue spooni peitsimine Herdens nr 59 Eben peitsipulbri lahusega

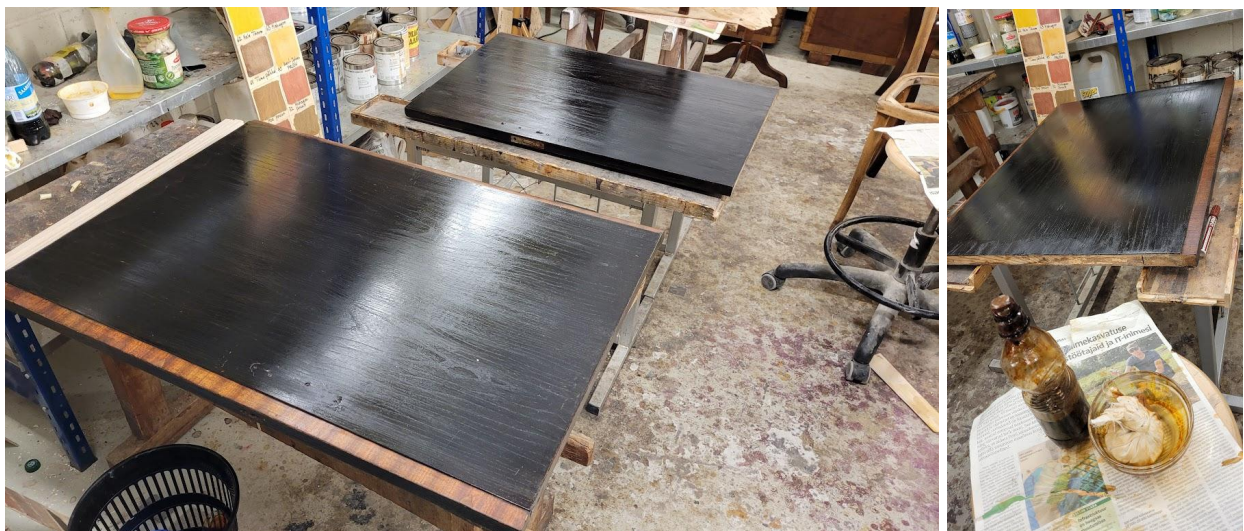
Pildid: Viimistlemine šellakiga poleerballiga peale kandes

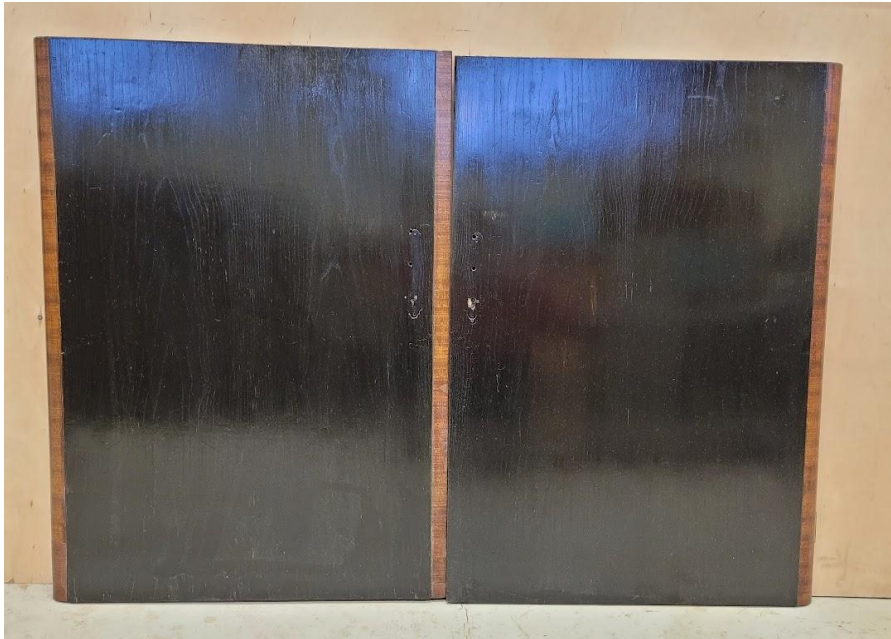
Kapiuksed said parandatud ja viimistletud algele kujule ning kaunistavad restaureerimist ootavat kappi.

Pilt: Restaureeritud kapiuksed
